CARACTERÍSTICAS DO MOVIMENTO DE MASSA GRAVITACIONAL
NA REGIÃO DA PRAINHA, ÁREA URBANA DO MUNICÍPIO
DO RIO DE JANEIRO (BRASIL)

CHARACTERIZATION OF GRAVITATIONAL LANDSLIDE
IN THE REGION OF PRAINHA, URBAN AREA
OF RIO DE JANEIRO CITY (BRAZIL)

R. Porto Jr.¹, G. R. Gouveia², B. P. Pires³, V. S. Brandão⁴ & N. M. Coutinho⁵

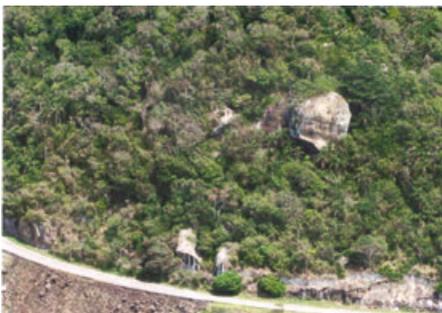
Fig. 5 - Vista da área antes do escorregamento.

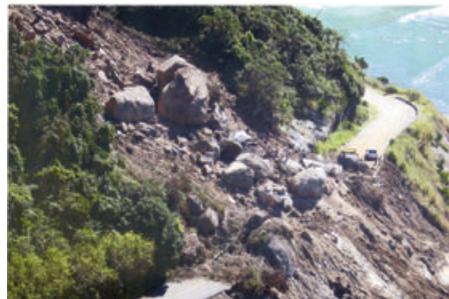
Fig. 6 - Vista da área após o escorregamento.

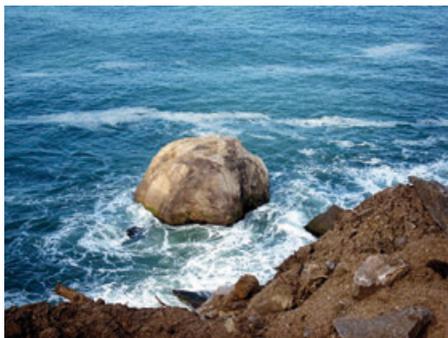
- 4) ao tombar, o bloco principal impeliu outro bloco de rocha, com cerca de 800m³ de material também granítico, de forma arredondada, que se encontrava isolado na sua frente, projetando-o para o mar (Figs. 7 e 8);

Fig. 7 - Bloco de granito lançado ao mar.

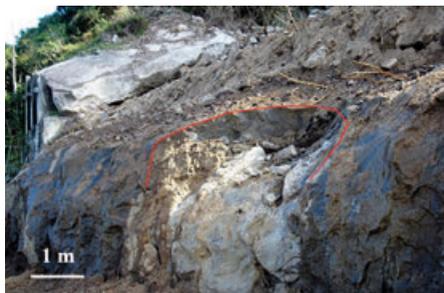
Fig. 8 - Estrutura de impacto ocasionada pelo bloco lançado ao mar.

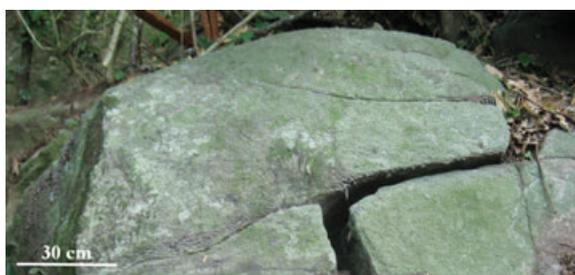
- 8) ficou evidente, ainda, a existência de depósitos de blocos localizados a meia encosta, possivelmente associados a um movimento de massa anterior;
- 9) deve destacar-se a existência de um padrão estrutural bem definido, associado às fraturas presentes na rocha e inerentes aos litotipos encontrados facilitadora para a formação de blocos de tamanhos variados, mas com tendência a gerar blocos retangulares e/ou arredondados, que ocorrem na encosta (Fig. 9);

Fig. 9 - Bloco apresentando o padrão ortogonal das estruturas.

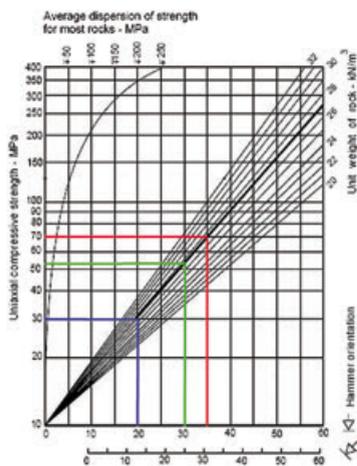
Tabela 1

Verificou-se uma diminuição dos valores de resistência à compressão uniaxial com o incremento do grau de alteração. Logo, temos que a *rocha sã* é, como esperado, a mais resistente, enquanto a rocha *muito alterada* é a de menor resistência, o que está de acordo com comportamento previsto em SCHWENCK *et al.* (2010). Assim, pode ser caracterizado que a situação de instabilidade estava associada à diminuição dos valores de resistência do maciço rochoso já que durante a realização dos trabalhos de campo observou-se que o material alterado correspondia, a maior parte do volume movimentado ($\approx 60\%$) enquanto o material medianamente alterado e o material não alterado correspondiam a valores subordinados (≈ 25 e 15% respectivamente).

GEPIGE OUFRARJ		
Análise de Rocha - Parâmetros Geotécnicos		
Rocha	Granito	
Densidade	2,7 g/cm³	
Amostra	Dureza Schmidt	Resist. Comp. Uniaxial
Rocha sã	35	70 MPa
Rocha alterada	30	53 MPa
Rocha muito alterada	20	30 MPa

Fig. 11 - Resultado do ensaio de compressão uniaxial, tabela de Schmidt.

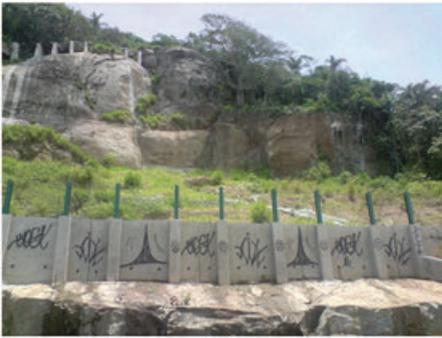
Figura 12 - Obra finalizada.

Durante todo o período de desmonte e recuperação da área afetada pelo movimento de massa, que durou oito meses, a Av. Estado da Guanabara foi mantida fechada por questões de segurança. O retorno à sua utilização somente se deu quando do término da realização da contenção da área com a construção de cortinas atirantadas e muros de novos contenção, e recuperação da estrada (Fig. 12). Como parte da recuperação da área e da solução de obra teve de ser levado em conta o fato de que o movimento de massa deixou dois grandes blocos, localizados na parte alta do local afetado pelo movimento de massa, muito instáveis e apresentando forte descalçamento em suas bases. Estes blocos, com volume de até 2.000 m³ cada um, foram então desmontados a fogo e o material

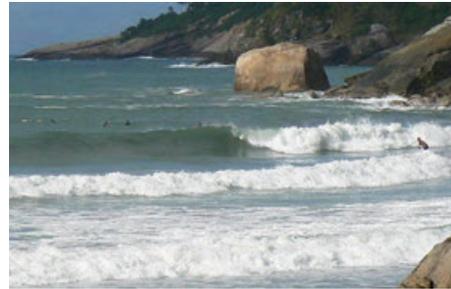
Figura 13 - Bloco rolado que pode modificar a morfologia da praia.

lançado na parte da encosta que termina no mar dando mais segurança ao local. Como não havia local nas proximidades que pudesse servir para o recolhimento do material movimentado pelo escorregamento, optou-se por deslocar em direção ao mar um grande volume de material. Recomendou-se que deveria ser estabelecido um procedimento de constante avaliação com relação a eventuais impactos que este material lançado ao mar possa a vir provocar na sedimentação da Prainha mudando sua forma (perfil de praia) bem como a qualidade de suas ondas (Fig.13), já que trata-se de um local de forte apelo pela beleza da paisagem e pela qualidade das ondas, sendo um dos principais pontos da prática do surfe na área da cidade. Outro fator de relevância é que foram detectados, pelos estudos de campo realizados na região, situações geológico / geomorfológicas similares às que originaram o movimento de massa que foi descrito e estudado no presente trabalho. Recomenda-se, portanto, a manutenção de uma contínua observação da área do entorno do acidente, para que nela seja realizada uma contínua avaliação que permita a realização de intervenções que minimizem novas situações de instabilidade.
