**RISCOS RESULTANTES DA ATUAÇÃO ANTRÓPICA NA CONSTITUIÇÃO DE ATERROS.
OS GRANDES ATERROS DO CONCELHO DO FUNCHAL***

**RISKS RESULTING FROM ANTHROPOGENIC ACTION IN LANDFILLS CONSTITUTION.
THE MAJOR LANDFILLS IN MUNICIPALITY OF FUNCHAL**

Duarte Nuno Gouveia Araújo

RESUMO

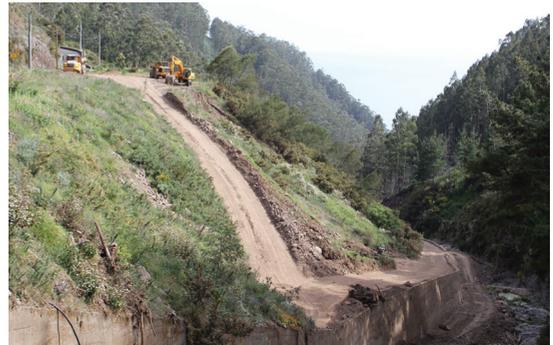
Passados quase dez anos, é novamente uma obra pública a responsável pelo crescimento deste aterro. Desta feita, em 2011, a abertura da ligação rodoviária entre as zonas altas das freguesias de Santo António e de São Roque ao Pico do Areeiro serviu de mote para novamente aí serem depositadas elevadas quantidades de materiais de escavação (terra e fragmentos rochosos de diferentes calibres) provenientes desta empreitada pública. Esta foi na ocasião uma situação considerada, pelo empreiteiro e pelas entidades oficiais responsáveis pela obra, como sendo provisória, mas o que é facto é que o aterro lá continua, sem que para tal tenham sido observadas as determinações do atual regime jurídico.

Fig. 9 - Aterro junto à Ribeira da Lapa, sítio da Volta da Malhada, Eira do Serrado (Foto: Duarte Araújo, 2012).

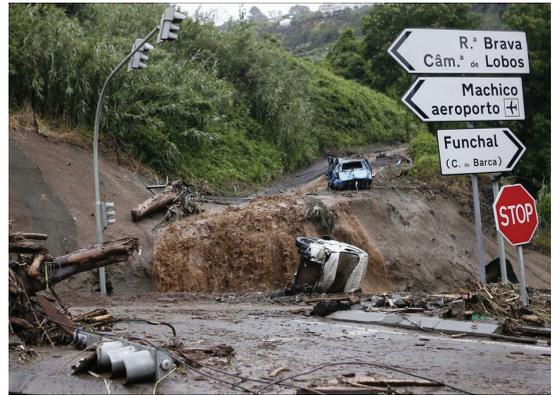
Neste cenário, tudo indica ter sido um antigo aterro sem licenciamento que esteve na origem de uma das situações mais dramáticas ocorridas na aluvião do dia 20 de fevereiro de 2010. Este episódio deverá ter sido provocado por um movimento de massa associado a este antigo aterro que originou um fenómeno “tipo barragem”, seguido de rebentamento, ocorrido no ribeiro do Vale, freguesia do Monte, que provocou uma verdadeira “avalanche” de água, lama e carga sólida de grandes dimensões (pedras de vários calibres, troncos

de árvores) que deixou um grande rasto de destruição à sua passagem (fig. 12). O fluxo de materiais não se circunscreveu apenas ao leito normal deste ribeiro, tendo galgado o largo das Babosas seguindo o seu trilho de destruição encosta abaixo em direção ao centro do Funchal. Pelo caminho destruiu casas, estradas, automóveis e outros bens, ceifando igualmente a vida a cerca de uma dezena de pessoas.

Fig. 12 - Destrução causada pelo suposto deslizamento de terras num aterro não licenciado na freguesia do Monte a 20 de fevereiro de 2010 (Foto: D. Ramos, 2010).

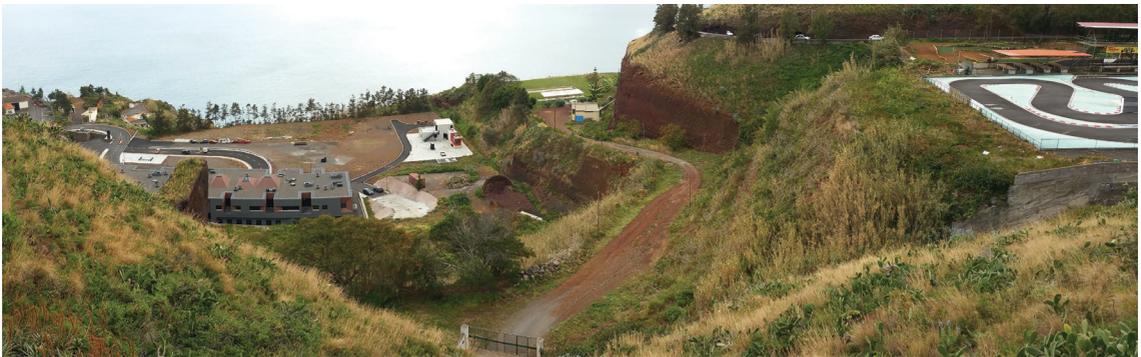
local foi construída e já se encontra em funcionamento a sede e o centro de formação do Serviço Regional de Proteção Civil (fig. 14). Neste edifício foram já relatados alguns sinais de instabilidade, possivelmente estruturais, materializados em fissuras nas paredes e portas e janelas fora de esquadria (ângulo diferente de 90°), informação esta que corrobora as preocupações aqui levantadas.

Fig. 14 - Aspeto da sede e centro de formação do SRPC e da plataforma de aterro que colmatou por completo o vale da ribeira das Árvores (Foto: Duarte Araújo, 2015).

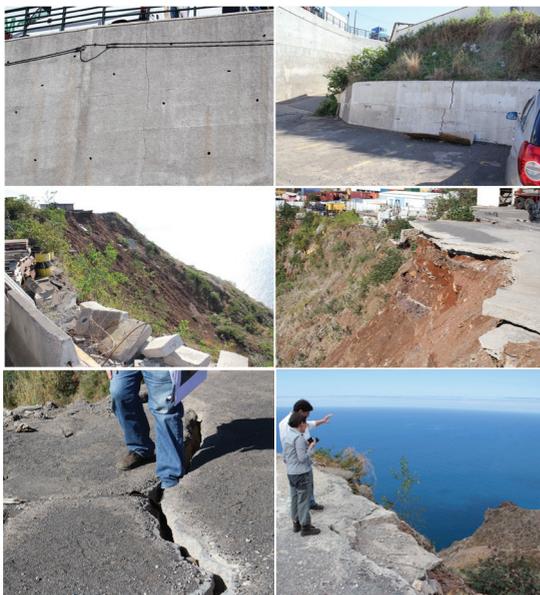
Fig. 15 - Evidências da forte instabilidade da plataforma, zona envolvente e parte frontal do aterro. (Fotos: Duarte Araújo, 2011 e 2012).

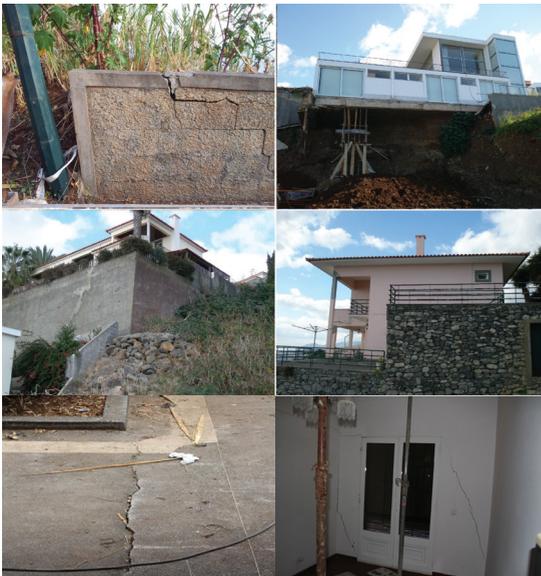
com fenómenos de fissuração de pavimentos, muros de contenção, paredes estruturais e pilares (fig. 16). Neste local há a salientar o colapso que ocorreu a 12 de Março de 2011 num dos módulos de uma das moradias existentes nesta urbanização.

Fig. 16 - Diversos tipos de perturbações estruturais observadas em várias moradias, devido ao movimento de massa lento em curso na Urbanização da Montanha (Fotos: Duarte Araújo, 2011 e 2012).

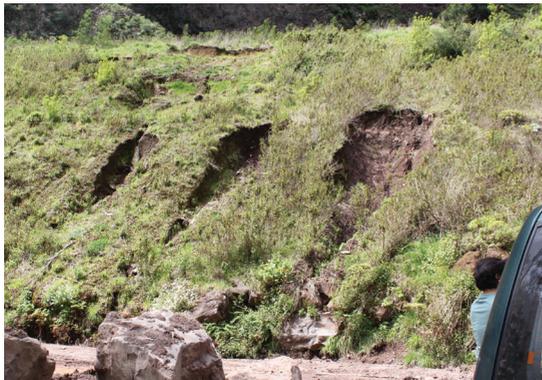
de *creep* e cicatrizes de escorregamento (fig. 19). A instabilidade verificada e os escorregamentos ocorridos ao longo do talude para o interior da ribeira de Santa Luzia vêm-se repetindo por diversas vezes, tendo o último grande movimento de massa acontecido no dia 20 de fevereiro de 2010 (fig. 20). São enormes volumes de lamas e escórias que vão preenchendo o estreito vale e que poderão, numa situação extrema, originar fluxos de lama e fluxos hiperconcentrados que na sua trajetória até ao mar poderão atingir velocidades muito elevadas, fenómenos estes idênticos aos ocorridos, por exemplo, no Rio de Janeiro e no Estado de Vargas na Venezuela, em janeiro de 2011 e dezembro de 1999, respectivamente (J. Silva *et al*, 2010). Como exemplo veja-se o atrás referido relativamente a um pequeno aterro que existia junto ao Ribeiro do Vale, na freguesia do Monte que a 20 de fevereiro de 2010 tanta destruição causou. As consequências dum fenómeno idêntico a esse, neste local, seriam incalculáveis para a cidade do Funchal, uma vez que o aterro da Brimade está localizado no estreito vale da Ribeira de Santa Luzia, uma das mais importantes deste concelho e que o atravessa por entre áreas fortemente edificadas até ao centro da cidade.

Fig. 19 - Conjunto de sulcos de erosão torrencial e escorregamentos de materiais na vertente de um antigo depósito de lamas (Foto: Duarte Araújo, 2011).

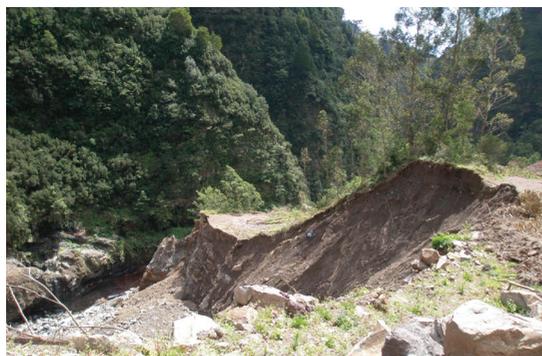
Fig. 20 - Cicatriz de escorregamento de materiais de aterro, para o interior do curso superior da ribeira de Santa Luzia (Foto: Duarte Araújo, 2011).
