GEOGRAFIA, CULTURA E RISCOS

**MOVIMENTOS DE MASSA E OUTRAS
OCORRÊNCIAS DANOSAS. O CASO DO CENTRO
HISTÓRICO DE VILA NOVA DE GAIA**
MASS MOVEMENTS AND OTHER HARMFUL EVENTS.
THE CASE OF THE HISTORICAL CENTRE OF
VILA NOVA DE GAIA

Salvador Almeida

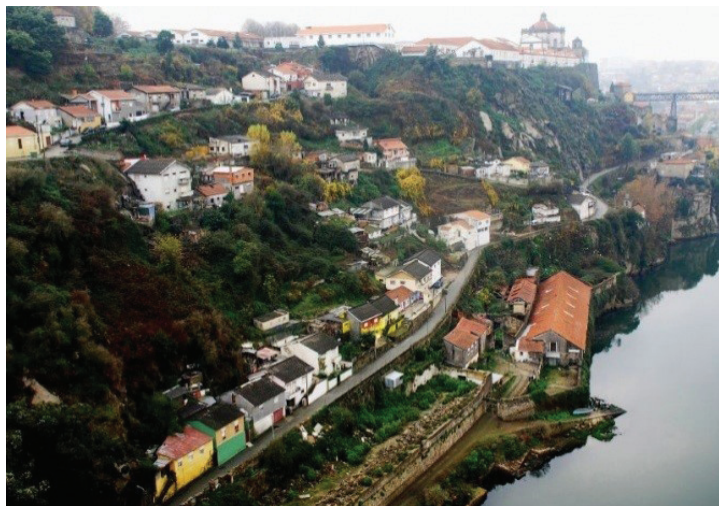
É possível ver o conjunto de casas construídas sem licença, na Escarpa da Serra (fot. 1).

Fot. 1 - Vista geral da Escarpa da Serra do Pilar (Salvador Almeida, 2005).

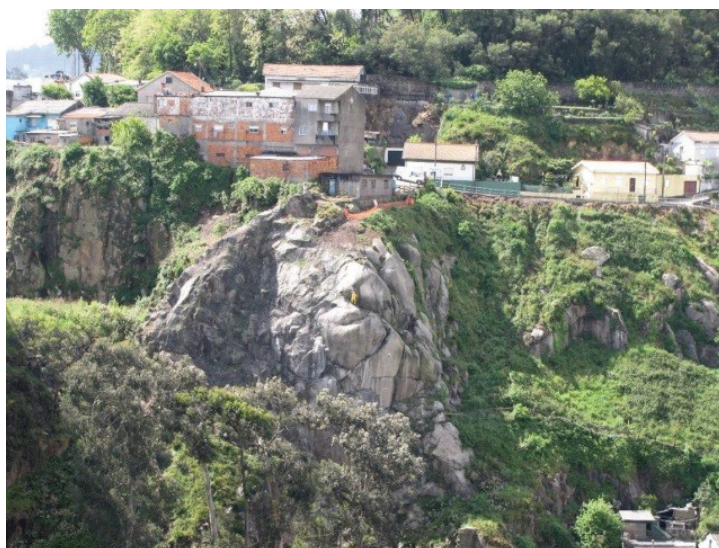
O estudo evidenciava que as construções existentes na parte superior da escarpa, mesmo adjacente, para Poente, à atual Ponte do Infante D. Henrique, estão demasiado próximas da crista, agravando as condições de segurança dessas construções e das que estão no plano inferior (fot. 2).

Fot. 2 - Construções Clandestinas na crista da Escarpa da Serra
(Salvador Almeida, junho 2009)

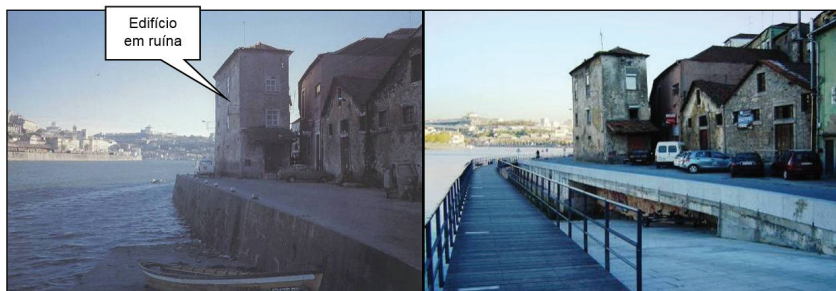
Fot. 4 - Antiga Alfândega 1985 e 2008 – Ameaçando Queda (Fonte: Marcelino Valente Fascículo 25 da História de Gaia (à esquerda) e Salvador Almeida (à direita), 2008).

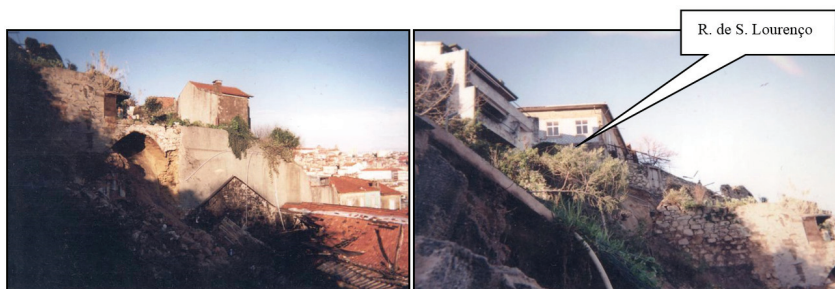
Na tarde do dia 3 de Janeiro de 2001, pelas 19h05 deu-se a derrocada de um talude de suporte da Rua de S. Lourenço, derrubando um muro com mais

Fot. 6 e 7 - Mostrando a derrocada e evidenciando as habitações em risco de ruir (J. G. Guimarães, Jan. 2001).

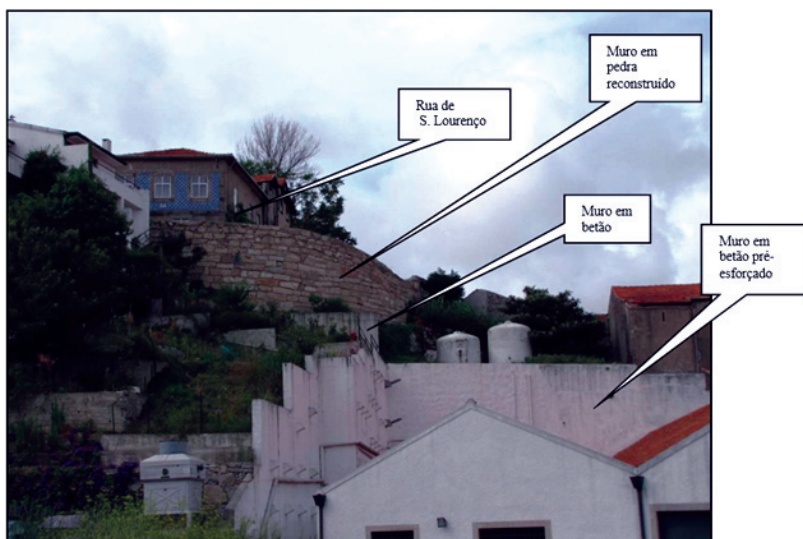
Fot. 8 - Muro em betão armado e do muro em pedra e a antiga muralha do Castelo de Gaia desapareceu... ! (Salvador Almeida, 2009).

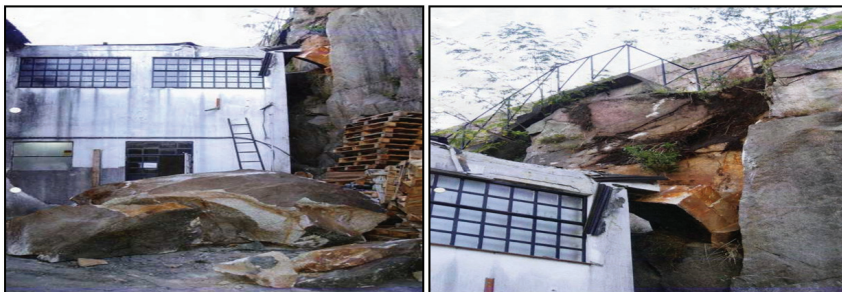
Fot. 9 - Mostrando o bloco de granito, os vestiários e o local donde se desprendeu
(Fonte: Arquivo Bombeiros Sapadores e Proteção Civil de V. N. de Gaia).

Fissuração do maciço rochoso. A orientação das fissuras proporcionou a existência de superfícies de corte que originaram a queda de bloco com cerca de 20 toneladas; Existência de vegetação nas fissuras, que associadas aos diversos ciclos gelo/degelo, incrementaram a fissuração; Alteração da inclinação natural do terreno obras de escavação com retirada de partes do talude rochoso.

Foi efetuada a consolidação da escarpa, através de pregagens e ancoragens de dupla torção (fotos 10 e 11)

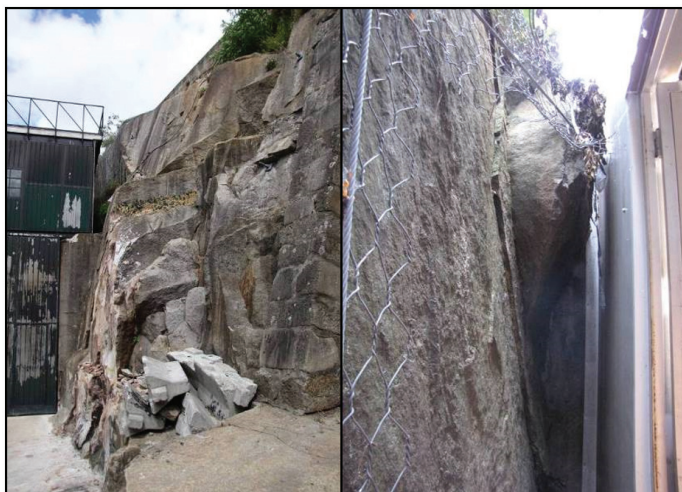
Fot. 10 - Pregagens do talude em granito na rua da Barroca (Salvador Almeida).
Photo 10 - Nailing the granite slope in the Barroca Street (Salvador Almeida).

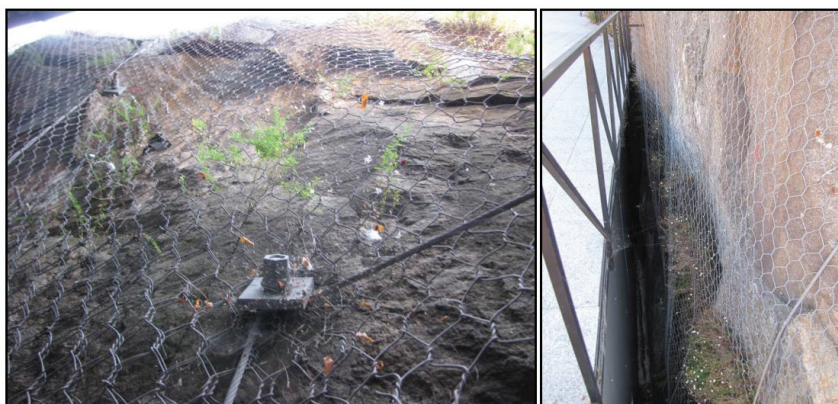
Fot. 11 - Pregagens do talude em granito no interior da Calém (Salvador Almeida).
Photo 11 - Nailing the granite slope within the Calém (Salvador Almeida).

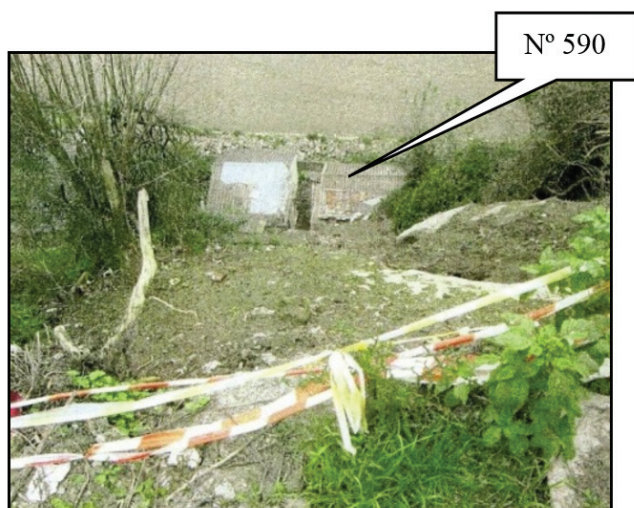
ocorrência, no número 590 da rua Cabo Simão (uma das casas atingidas) tinha havido uma festa de família com dezenas de pessoas. Felizmente o deslizamento não aconteceu nesse dia. O acontecimento foi inesperado e muito rápido. Nesse dia 24 de Setembro, houve forte pluviosidade, caudais muito elevados e grande concentração de águas de escorrência.

Fot. 12 - Local de deslizamento de terras – rua Cabo Simão
(Fotografia: Relatório LNEC).

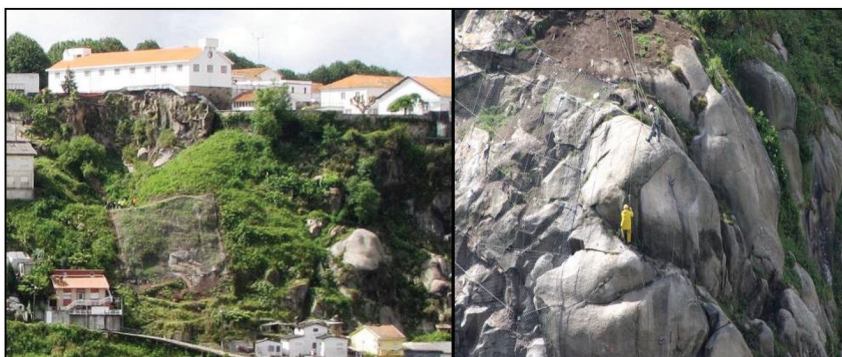
Fot. 13 - Locais de consolidação/pregagem de taludes (Salvador Almeida, 2008).
Photo 13 - Places of consolidation / Nailer embankments (Salvador Almeida, 2008).

Entretanto, a 1(um) de Março de 2008 foi declarada pelo Governo Civil do Porto a Situação de Alerta Distrital. Entendeu a Estrutura Técnica Distrital de Coordenação e Controlo de Meios e Recursos que a solução para a Escarpa era desmatar, remover lixos e monos, instalar uma infraestrutura de drenagem de águas pluviais, demolir algumas barracas e manter as habitações clandestinas localizadas em REN (Reserva Ecológica Nacional). Durante 7 meses levaram a efeito estas obras. Desmataram a encosta, retiraram lixos e monos e demoliram barracas, consolidaram taludes e instalaram em algumas zonas da Encosta uma rede de dupla torção, pregagens e ancoragens (fot. 13).

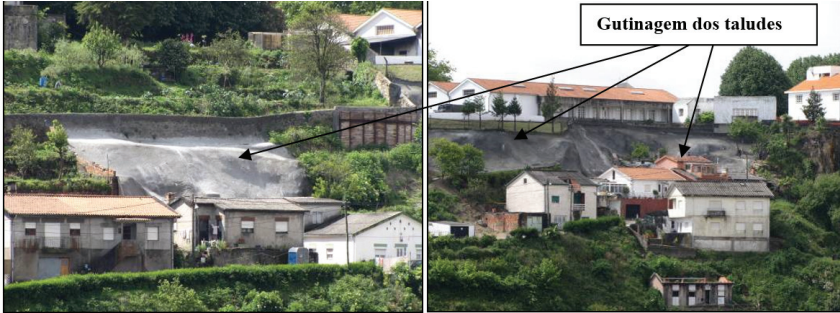
Fot. 14 - Locais de gutinagem dos taludes.
