Cadernos de Geografia

Nº 21/23 - 2002/04

O problema das instabilizações de taludes em Coimbra

Mário Quinta Ferreira

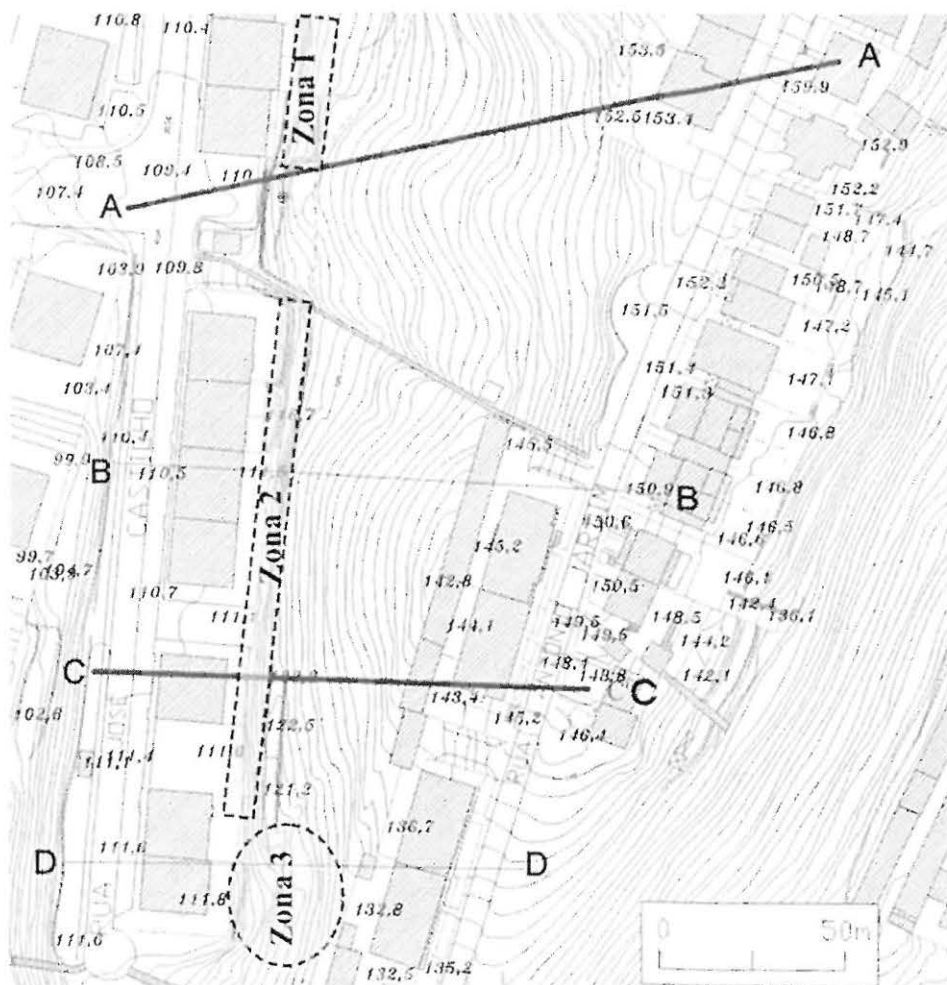
Figura 1

Zona 1: talude de escavação no grés, com acentuada inclinação, coberto com geotêxtil e com a base do talude muito próximo das construções. Junto ao perfil AA' (Figuras 2 e 3) a base do talude chega a ficar a cerca de 1 m da construção, apresen-

Zona 2: talude de escavação no grés, quase sempre vertical, atingindo alturas de 12 metros. No perfil CC' (Figura 4) o corte é vertical e ronda os 10 m, estando encostado ao logradouro do prédio, havendo enorme risco de acidente pois o desprendimento e a queda de blocos ou solos, põem em causa a segurança. No topo do talude não há qualquer sistema de drenagem. A zona apresenta um impacto visual muito negativo.

Zona 3: reduzida altura de escavação nos solos superficiais apresentando indícios de movimentos superficiais de fluência.

Planta da encosta entre a Rua José Castilho e a Rua António Jardim, com indicação dos perfis topográficos efectuados e das três zonas identificadas: Zona 1 - talude com acentuada inclinação muito próximo dos edifícios; Zona 2 - talude de escavação alto, muito íngreme e com queda de blocos; Zona 3 - área com indícios de fluência dos solos.

As soluções de estabilização preconizadas, ainda a aguardar execução, variaram consoante o local considerado, indo desde a drenagem e redução da

inclinação do talude de escavação nos solos, até à colocação de redes de protecção contra a queda de pedras nos taludes mais altos e quase verticais no Grés de Silves, ou à construção de um muro de espera na base do talude, em betão armado, com caixa de retenção no tardo.

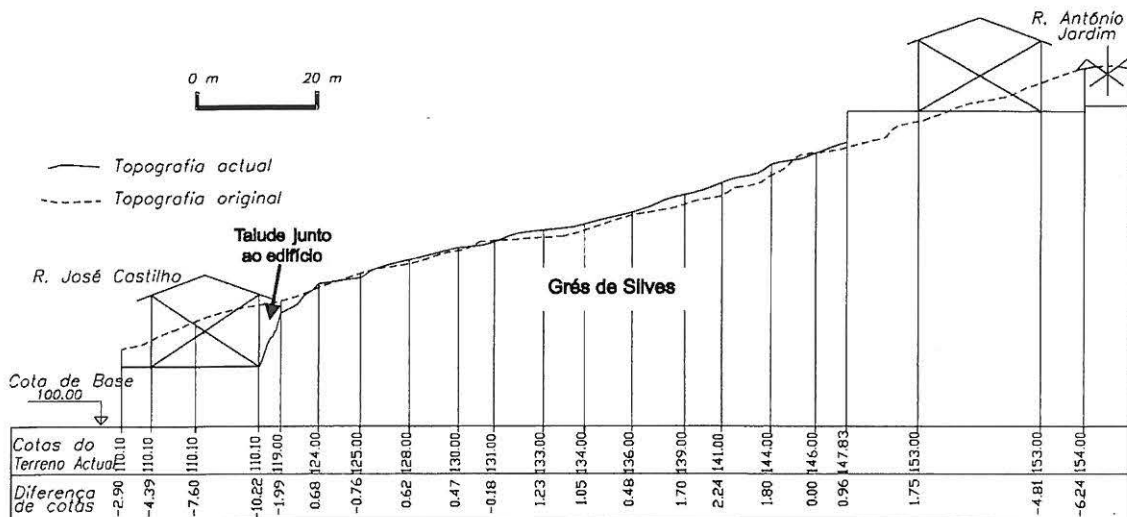
tando problemas de segurança e um impacto visual bastante negativo. Verificou-se também que o sistema de drenagem no coroamento do talude foi mal executado.

Figura 2
Perfil topográfico AA' da encosta entre a Rua António Jardim e a Rua José Castilho, representativo da zona 1.

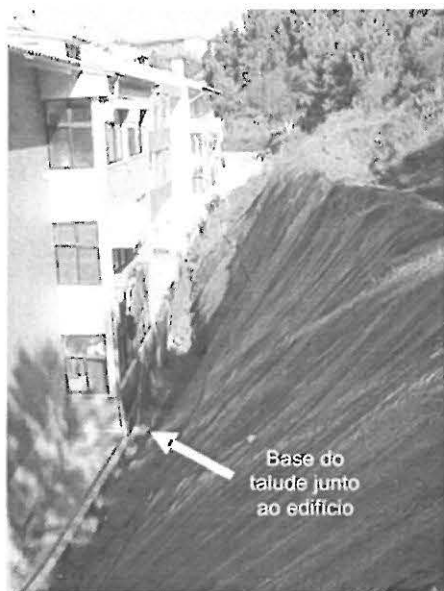
Figura 3
Vista do talude de escavação, junto ao perfil AA' (zona 1), que se encontra protegido com um geotêxtil.

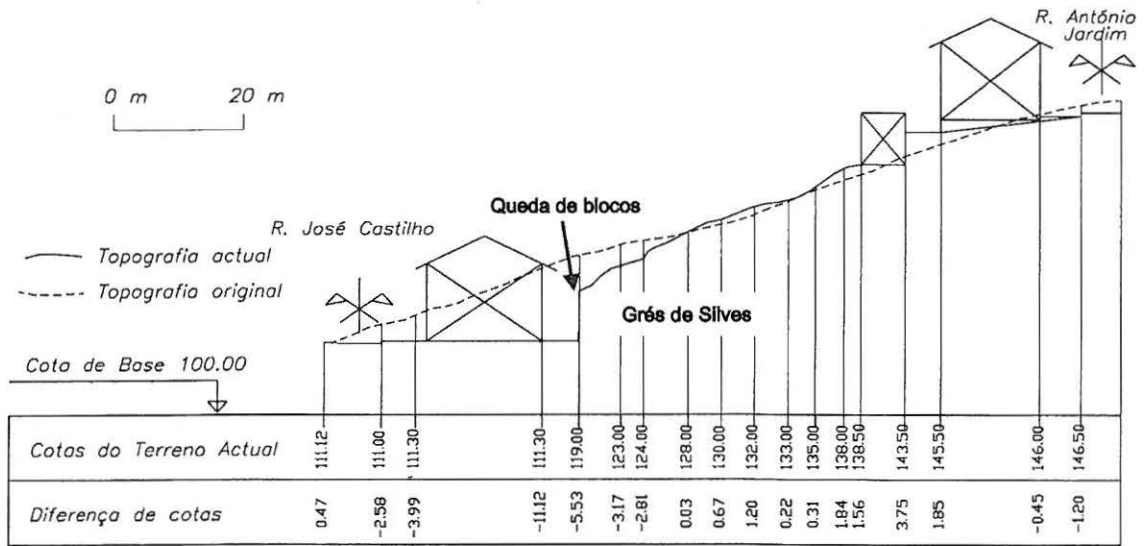
Figura 4
Perfil topográfico CC', na zona da Figura 1, da encosta entre a Rua António Jardim e a Rua José Castilho.

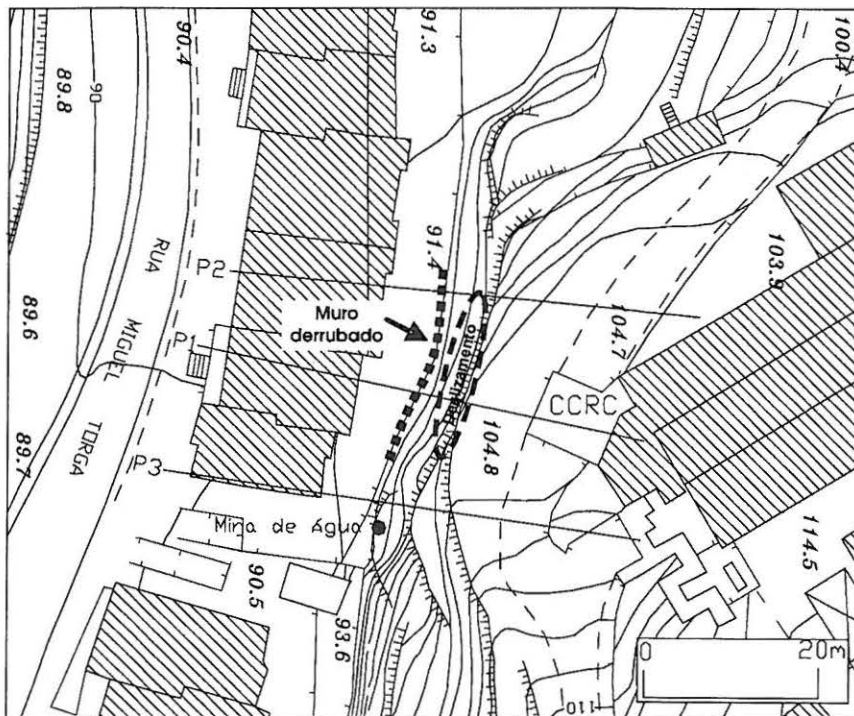
Na Rua Miguel Torga (Figura 5) ocorreu a queda de solos do topo do talude que faz a separação do logradouro do prédio com os terrenos da Comissão de Coordenação e Desenvolvimento Regional do Centro (CCRC) (Figuras 6 e 7). A acumulação de solos caídos e de água provocou o derrube do muro de alvenaria de blocos, com 2m de altura, existente na base do talude e que não possuía drenagem no tardo. De referir a existência de uma mina de água junto à zona instabilizada.

Figura 5
Planta da vertente entre a Rua Miguel Torga e a CCRC.

Quanto às soluções para a estabilização do talude preconiza-se a construção de um muro de espera em betão na sua base, adequadamente drenado e com caixa de retenção no tardo. No topo do

talude, há necessidade de reperfilar os solos do aterro, diminuindo a inclinação para valores próximos de 1V:1,5H (cerca de 33°). Em alternativa, poderia ser colocado um muro gabião exterior, com cerca de 4m de altura, com a fundação no topo dos grés, o que permitiria adoptar declives mais agressivos que os anteriormente sugeridos, apresentando no entanto um custo cerca de três vezes mais elevado (FERRÃO, 2002).

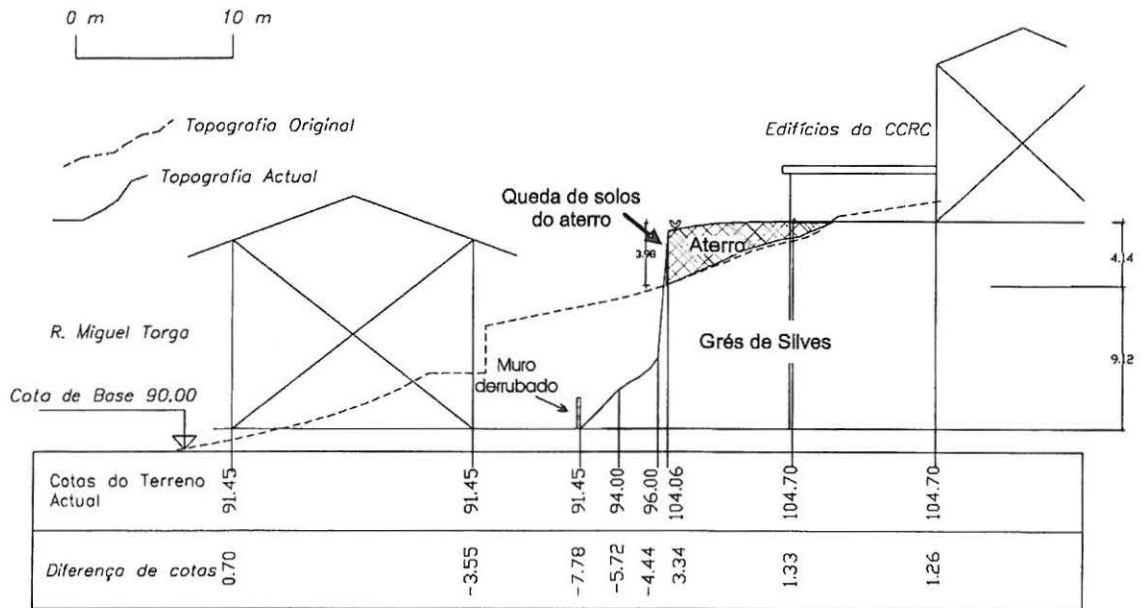
A sobreposição da topografia original e actual, apresentada na Figura 6, permitiu verificar que foi efectuada uma escavação com elevada inclinação, no cimo da qual se executou um aterro, com cerca de 4m, também com um talude íngreme (Figuras 6 e 7).

Figura 6
Perfil topográfico P1 da encosta entre a Rua Miguel Torga e a CCRC.

Pela interpretação dos resultados, podemos concluir que os solos instabilizados apresentam boas características geotécnicas, quer como material de aterro, quer, em particular, no que se refere à resistência ao corte, pelo que a rotura terá ocorrido por se terem construído taludes demasiado íngremes.

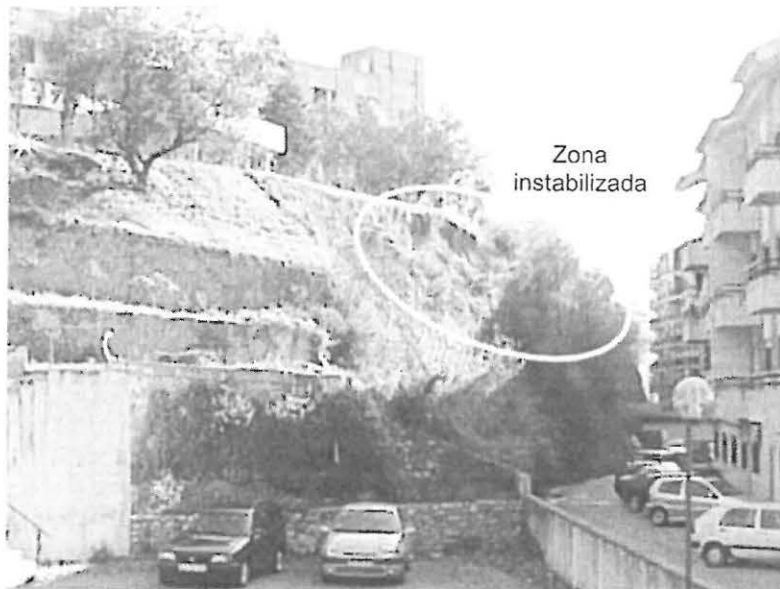
Na bordadura exterior do jardim existente no coroamento do talude foi construída uma caleira em betão acima do terreno, que nada veio acrescentar à estabilização do talude pois não permitia efectuar qualquer drenagem.

Figura 7
Vista do talude entre a Rua Miguel Torga e a CCRC.

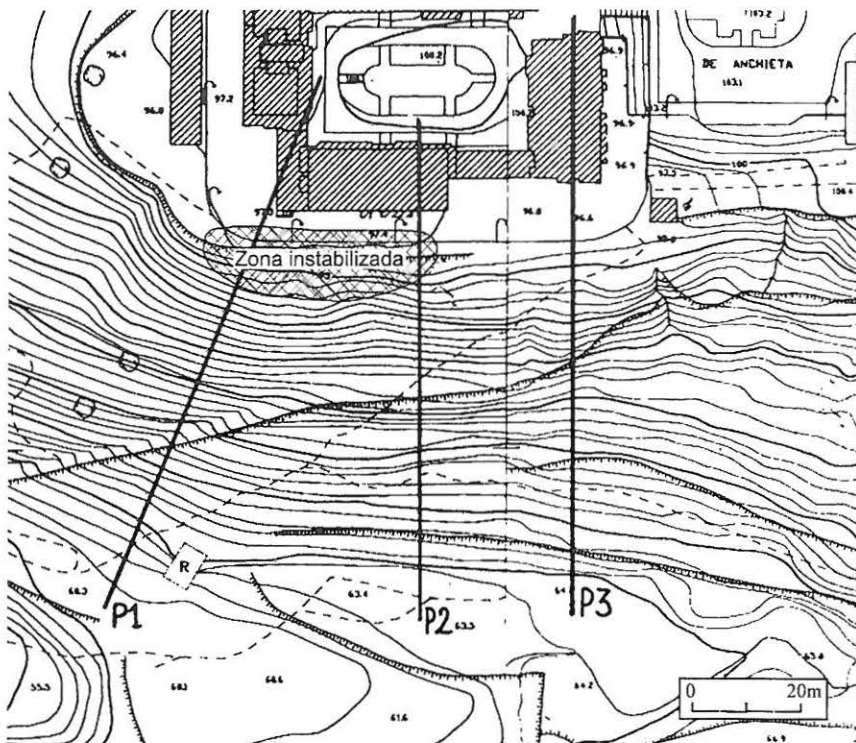
A Urbanização de S. Domingos encontra-se implantada no coroamento de um talude, com a base 30m abaixo e uma inclinação entre 10° e 40° (Figuras 8 e 9). Para a execução da urbanização foi realizado um aterro, com 4 a 6m de altura no cimo da encosta, o que veio aumentar o declive original. Esta observação foi confirmada pela comparação entre o perfil do terreno natural anteriormente à execução dos aterros e a topografia actual, conforme consta do perfil P1 que se apresenta na Figura 9.

Figura 8
Planta da Urbanização de S. Domingos, com indicação dos perfis topográficos efectuados.

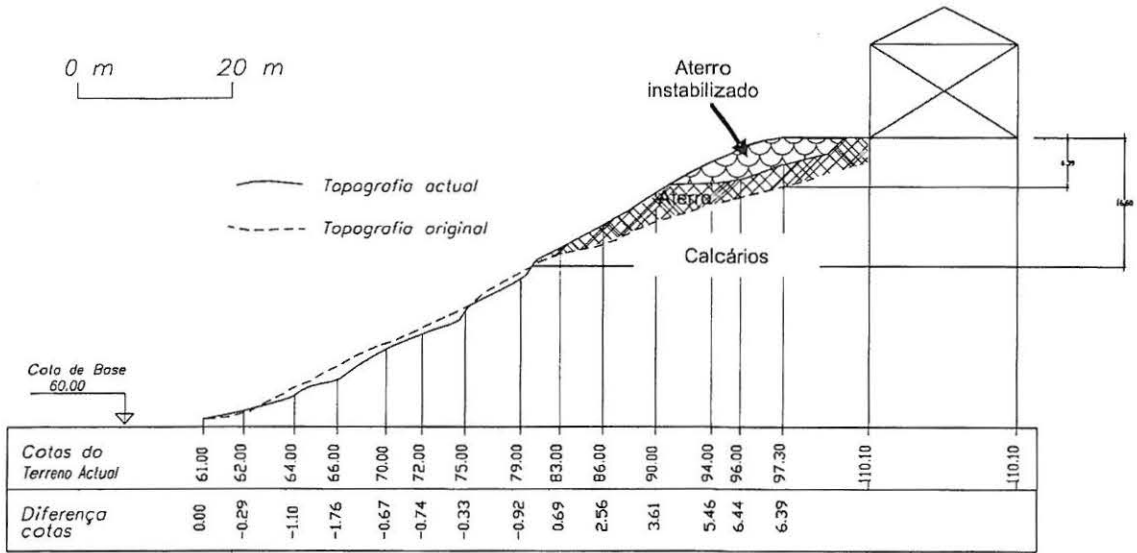
Figura 9
Perfil P1 da Urbanização de S. Domingos.

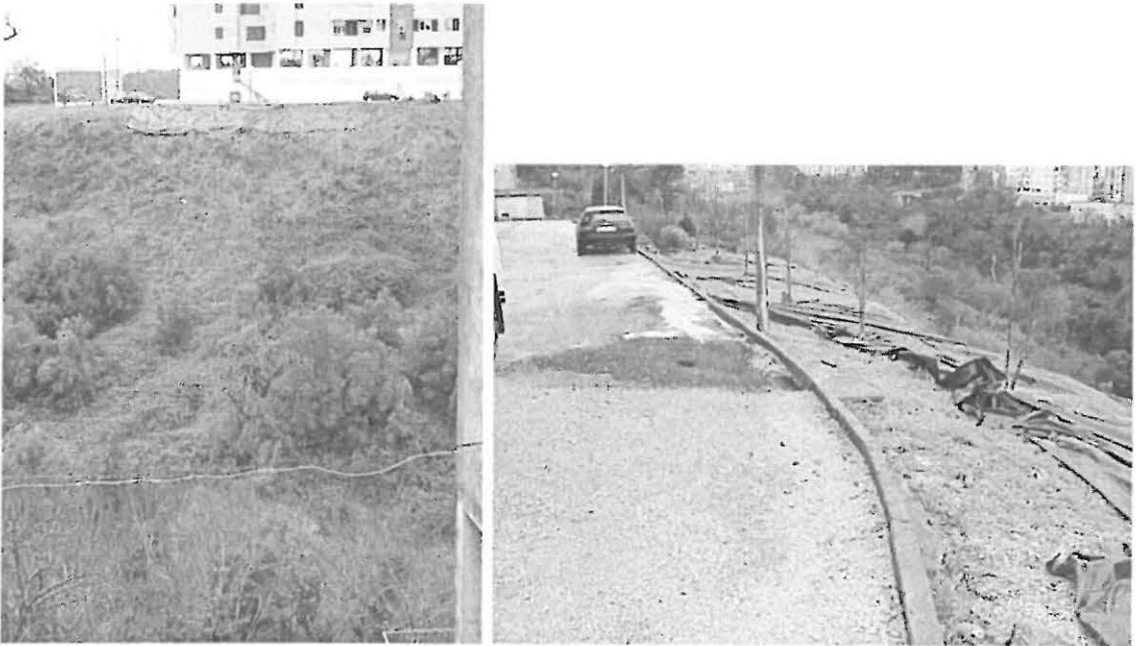
Recentemente, verificaram-se assentamentos nos aterros, afectando o sistema de drenagem e deteriorando o pavimento (Figura 10).

Figura 10
Vista da encosta da Urbanização de S. Domingos e da deterioração do pavimento em 2001.

Pela análise das condições locais, consideramos que a instabilização resultou da deformação dos aterros devido à molhagem e às sobrecargas, provavelmente agravada por uma deficiente compactação durante a colocação dos solos. A deformação dos

aterros permitiu a fissuração dos colectores pluviais, facilitando as infiltrações e aumentando os problemas de instabilização. Para solucionar esta instabilização será necessário reparar os colectores pluviais fissurados, reconstruir superficialmente o aterro

utilizando compactação adequada e repor o pavimento.

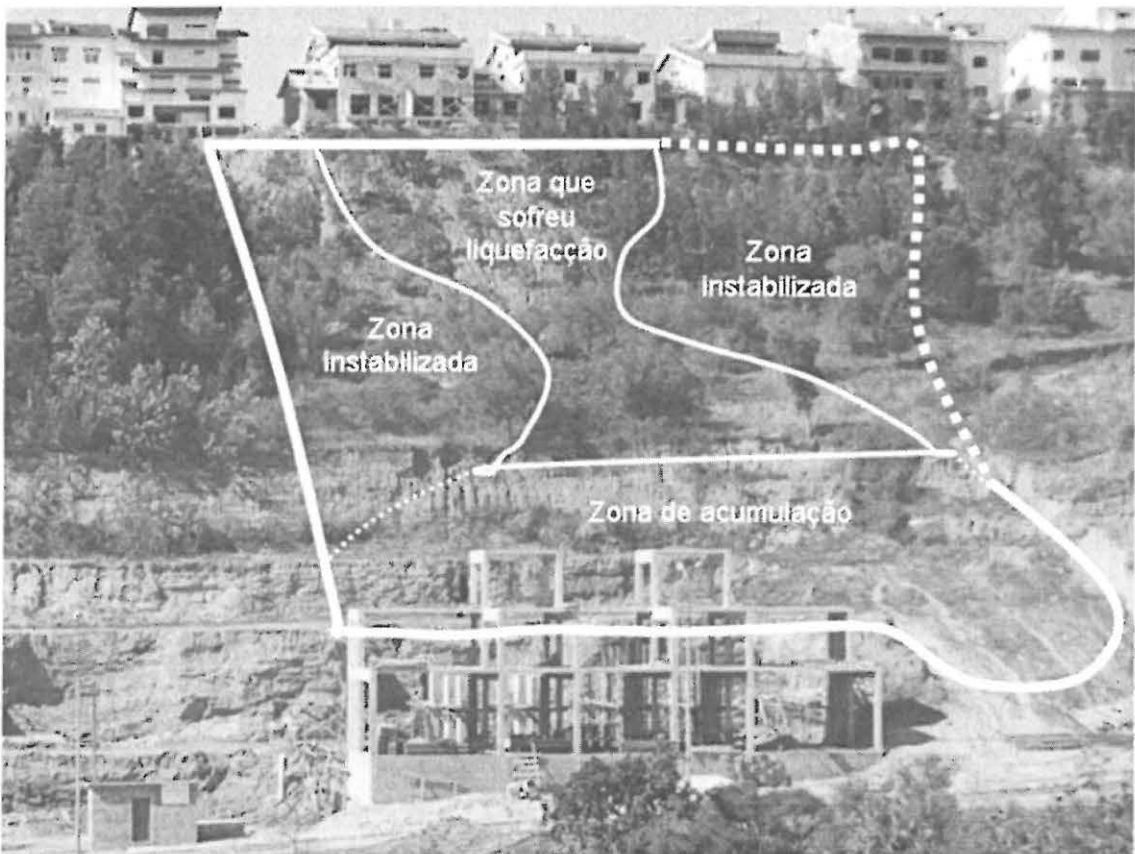
Figura 11

Esta instabilização ocorreu a 27 de Dezembro de 2000, na encosta entre a Rua António Jardim e a Avenida Elísio de Moura. Na foto da Figura 11, datada de 1983, podemos visualizar o talude de aterro que veio a instabilizar, situado entre a Rua António Jardim, no cimo, e a Avenida Elísio de Moura, na base. É visível, ainda numa fase inicial de construção, o prédio que veio a sofrer danos estruturais.

Vista da encosta entre a Rua António Jardim e a Avenida Elísio de Moura, datada de 1983, onde são visíveis as escavações e os aterros então realizados. Sobre a fotografia foi desenhado o zonamento da instabilização ocorrida a 27 de Dezembro de 2000 (foto cedida pelo Dr. Fernando Gomes da Silva).

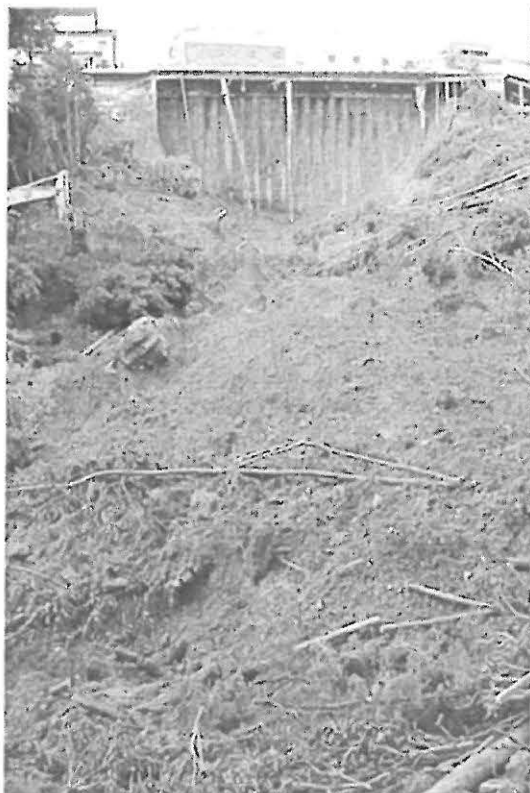
Chama-se especial atenção para o enorme volume de solos que deslizou (Figura 12), tendo

destruído por completo dezenas de garagens do prédio da Av. Elísio de Moura, e provocado danos estruturais nos dois primeiros pisos do edifício (Figura 13). Os solos instabilizados foram essencialmente os resultantes das escavações nos Grés de Silves e que foram despejados no cimo da colina, tendo também sido afectados os solos naturais subjacentes constituídos por terra vegetal e depósitos de vertente deixados *in situ*. Os aterros foram simplesmente despejados sobre os depósitos de vertente de baixa resistência mecânica, sem qualquer compactação e sem a preparação adequada da fundação.

Figura 12
Vista geral da instabilização da Av. Elísio de Moura, tendo ficado visíveis as estacas moldadas executadas através do aterro em 1998 e que sustentaram os terrenos nos logradouros das vivendas.

solos liquefeitos deslocaram-se ao longo do talude e vieram a acumular-se de encontro ao edifício na base (Figuras 11, 12 e 13). A cortina de estacas ancoradas, construída em 1998 e visível na Figura 12, reduziu em muito o volume de solos que sofreram instabilização, o que diminuiu os danos.

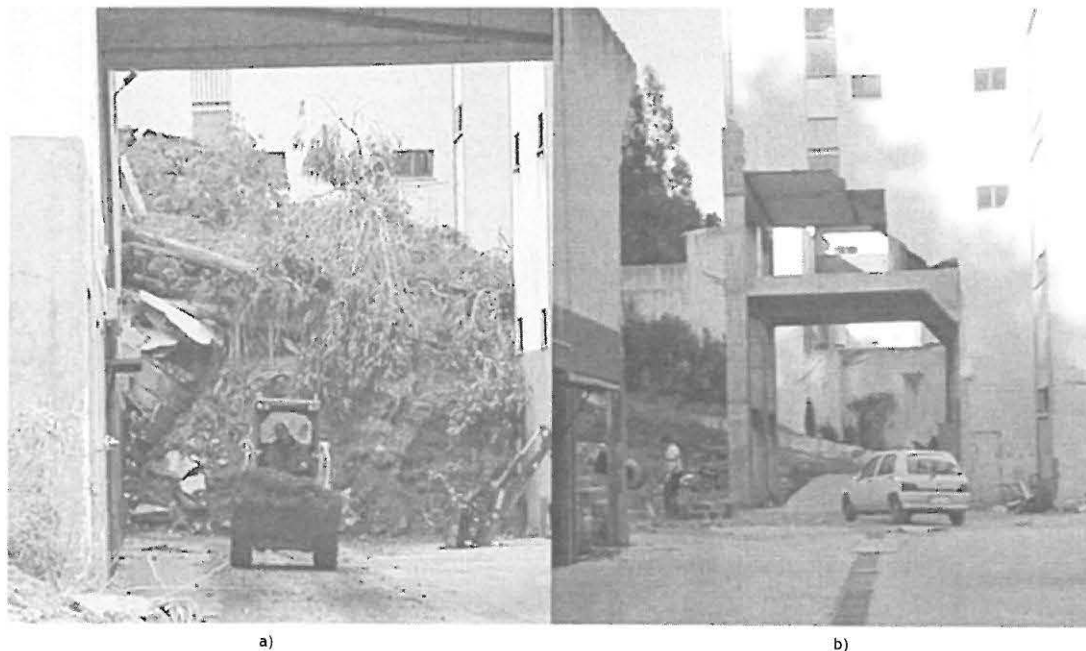
Figura 13
Danos no edifício e garagens na Av. Elísio de Moura: a) no dia seguinte à instabilização (28 de Dezembro de 2000); b) após a reabilitação da estrutura, decorrido um ano.

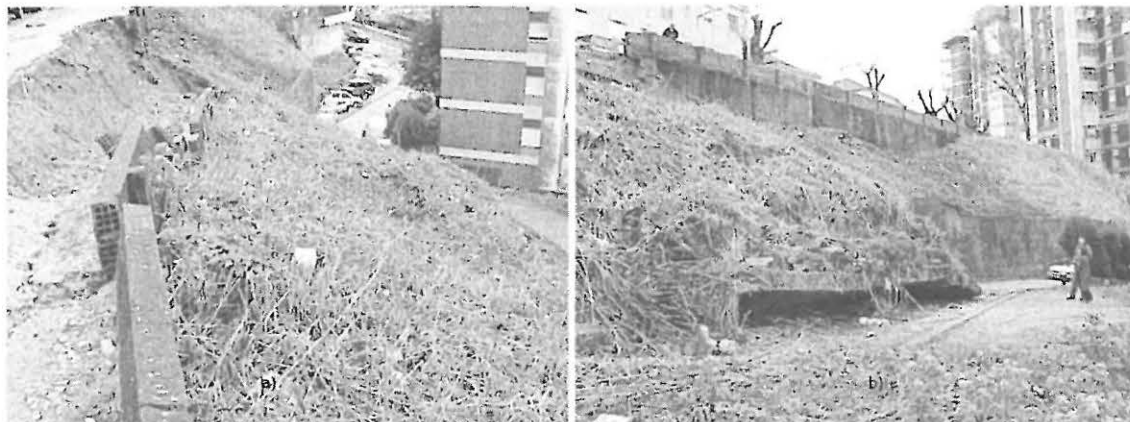
Figura 14

O deslizamento ocorrido na Alameda da Conchada afectou a zona compreendida entre o passeio oeste da Alameda, suportado por um muro localizado no cimo da instabilização, e o muro de suporte em betão na base da vertente deslizada, junto a um arruamento (Figura 14). O muro superior suportava os solos do aterro constituídos essencialmente por depósitos vermelhos da Conchada e utilizados para a construção do passeio, sobrecarregando a crista da instabilização. O muro inferior em betão suportava os solos superficiais da vertente, no pé do talude, após a escavação da base para abertura do arruamento.

Deslizamento da Alameda da Conchada: a) aspecto no coroamento da instabilização com a rotura do muro de suporte do passeio; b) vista do pé do deslizamento com o muro à cota da base derrubado.

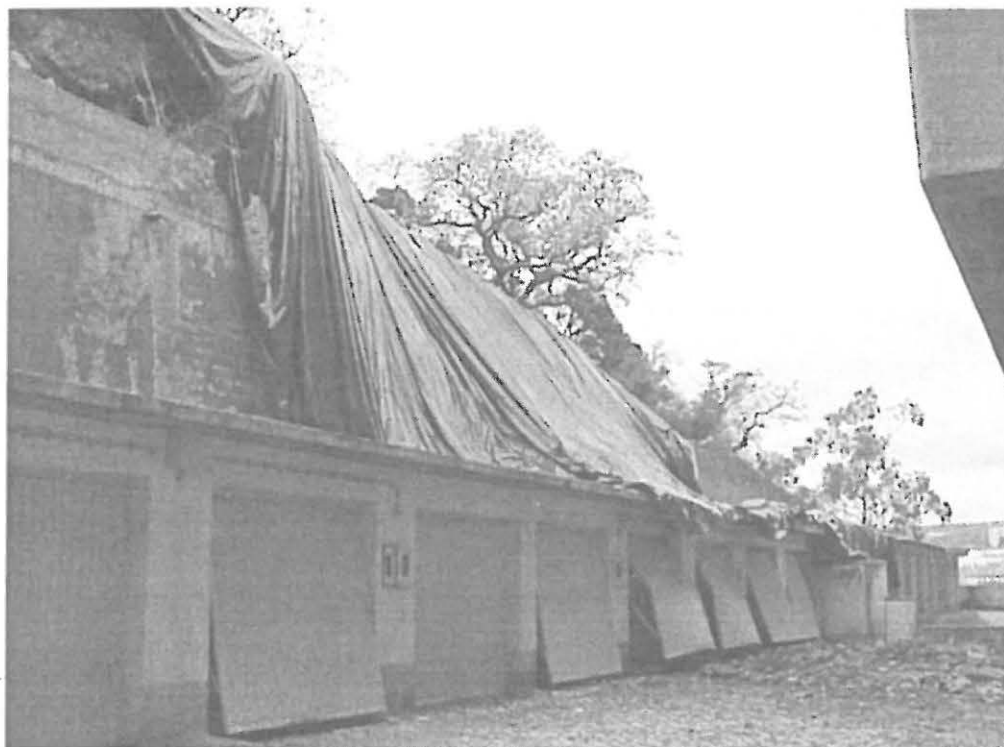
Figura 15

Na rua Machado de Castro ocorreu a queda de um muro existente no tardo das garagens, tendo destruído por completo várias garagens, bem como os bens que aí se encontravam (Figura 15).

Queda de muro de blocos com função inadequada de muro de suporte, nas traseiras dos números 100 e 104 da Rua Machado de Castro.

No tardoz do muro, na zona instabilizada, os terrenos são constituídos essencialmente por pelitos, do topo das Camadas de Pereiros, na transição para as bancadas carbonatadas das Camadas de Coimbra. Como os pelitos são extremamente evolutivos e perdem coesão devido à molhagem, acabaram por exercer pressões crescentes no muro, tendo levado à sua rotura.

Há que realçar que o muro de blocos utilizado para suportar um talude de escavação vertical, com altura variável entre cerca de 5 e 10 metros, não poderia suportar os impulsos transmitidos pelo terreno. A zona à esquerda da instabilização foi menos afectada, pois que o talude foi escavado essencialmente em rocha calcária.

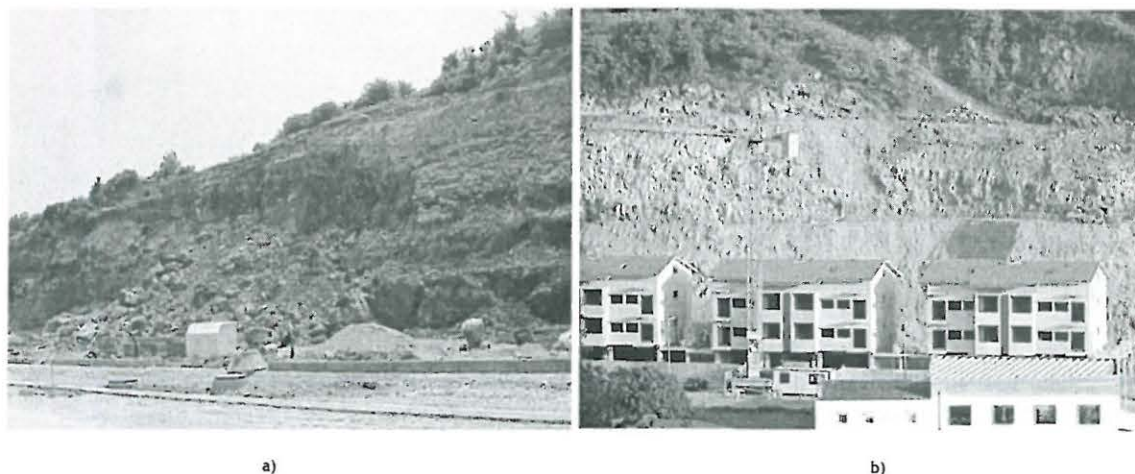
Figura 16

Para a implantação de edifícios de pequeno porte foi executado um grande talude de escavação, que veio a apresentar graves problemas de instabilidade, quer durante a escavação (Figura 16a), quer já na fase de construção. Importa chamar a atenção para a desproporção entre o volume escavado e o volume construído, originando uma enorme cicatriz na paisagem urbana (Figura 16b).

Quanto às características naturais dos terrenos escavados, foi a sequência estratigráfica a principal condicionante da ocorrência das instabilizações. No local (Figura 16a) encontram-se inferiormente os materiais pelíticos, siltes e argilas de cor essencialmente acinzentada, das Camadas de Pereiros (topo dos grés de Silves). Por cima encontram-se os calcários dolomíticos amarelados das Camadas de Coimbra. A estrutura mergulha suavemente para oeste. Os pelitos, quando *in situ* e sem descompressão, comportam-se como uma rocha branda, evoluindo rapidamente para um solo, ou mesmo uma lama, quando descomprimidos e em presença da água.

A execução da escavação veio descomprimir superficialmente os pelitos, expondo-os aos agentes de meteorização e às variações de humidade o que permitiu a degradação das suas propriedades mecânicas com a perda da sua capacidade de suporte e a rotura do talude, arrastando os calcários existentes no topo. Este processo regenerava-se sempre que novas superfícies dos pelitos eram expostas ou descomprimidas, tendo originado vários episódios de instabilização. A escavação realizada para a construção das caves dos edifícios, que afectou essencialmente os pelitos, tendo sido efectuada no início do inverno e tendo permanecido inundada durante alguns meses, veio agravar o processo descrito, aumentando as consequências dos mecanismos de instabilização existentes.

Aspectos do talude de escavação na Casa do Sal executado para a implantação de edifícios de pequeno porte: a) aspecto do talude de escavação numa fase em que ocorreu um deslizamento; b) desproporção entre o volume escavado e o volume construído.

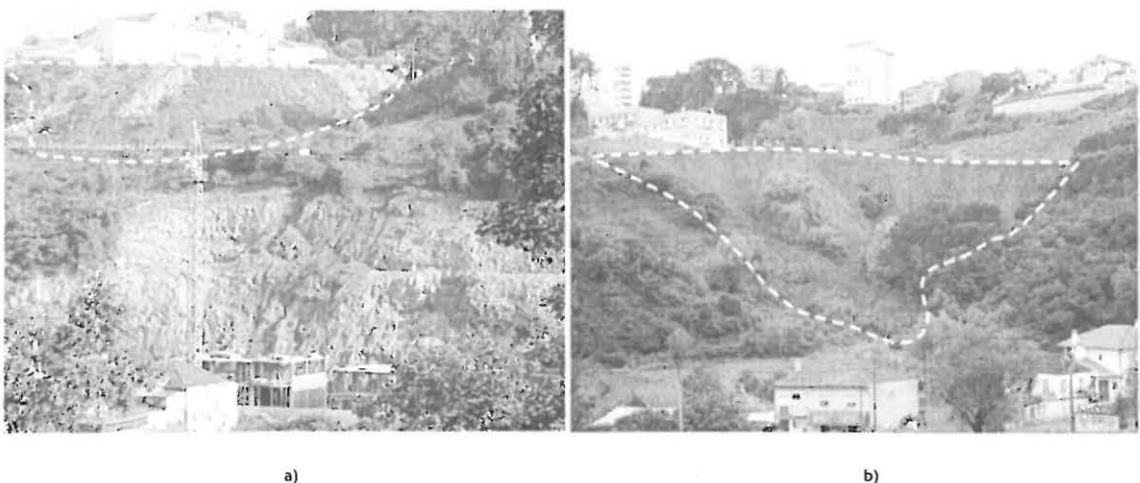
Figura 17

Entre o Clube Recreativo da Conchada e o Cemitério (Figura 17a), foi crescendo ao longo dos anos um aterro resultante do despejo sucessivo de terras e entulhos, o que ainda hoje se verifica. Estes despejos permitiram a criação da plataforma onde está implantado um campo de jogos, a oeste do Clube. Os materiais foram despejados sobre um vale assimétrico, com a vertente do lado do cemitério (Oeste), essencialmente calcária, mais íngreme, e do lado do Centro Recreativo (Este), com terrenos essencialmente silto-argilosos, mais suave. O enchimento do vale com despejos de solos atingindo cerca de 20m de altura, bloqueou a linha de água anteriormente existente, o que em condições de elevada pluviosidade acumulada pode criar condições propícias à instabilização. Caso tal aconteça poderão movimentar-se grandes volumes de solos dos despejos, que poderão deslocar-se até à base do talude, podendo vir a afectar edifícios na Estrada de Coselhas.

Um outro exemplo actual, que se encontra em execução, é o despejo de solos na linha de água da Calçada do Gato, a norte da Igreja de Santo António dos Olivais. A elevada inclinação do terreno e a enorme altura dos solos aí despejados sem que sejam utilizados os procedimentos geotécnicos de compactação e drenagem adequados, levantam sérias dúvidas acerca da estabilidade futura desta enorme massa

(Figura 17b). Em períodos de pluviosidade intensa e persistente são observáveis cicatrizes de deslizamento na face do talude e a acumulação de solos instabilizados na sua base.

Alguns aspectos de despejos de solos (delimitados a tracejado): a) entre o Clube Recreativo da Conchada e o Cemitério; b) na Calçada do Gato, visto a partir da base.

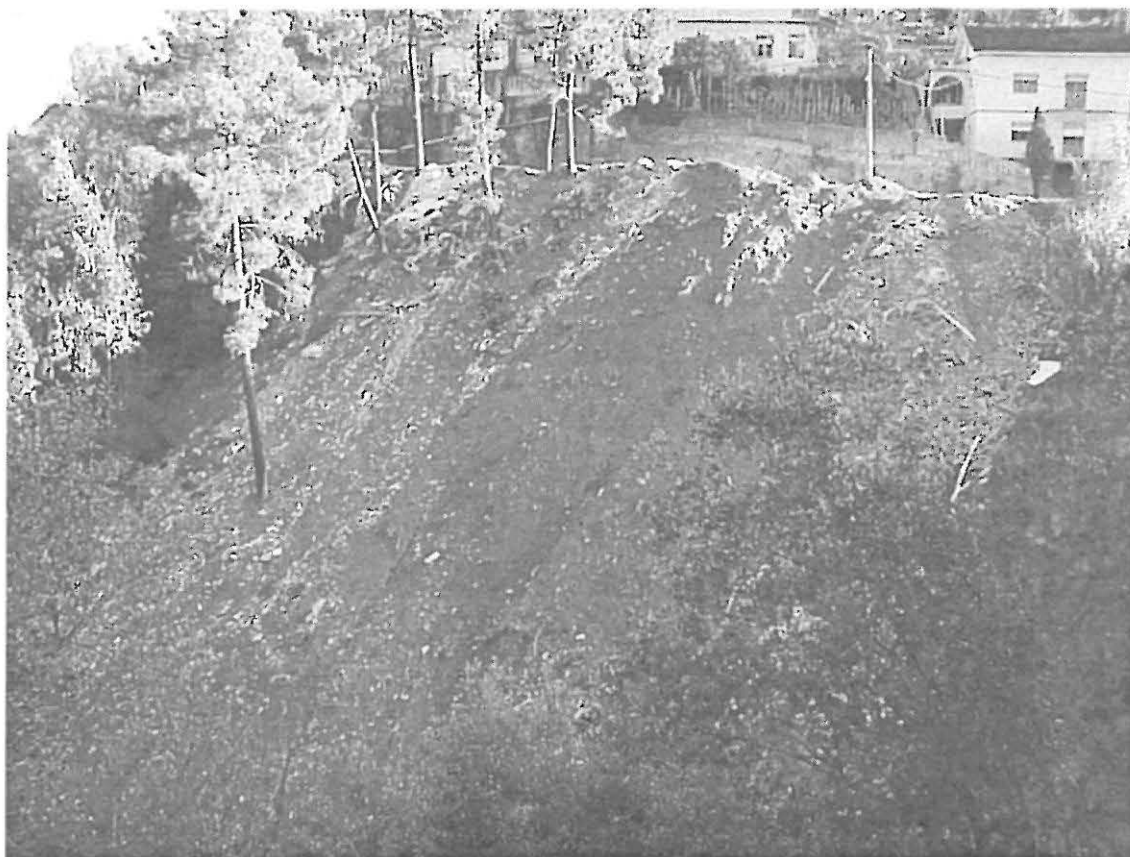
O controlo do depósito indiscriminado dos produtos resultantes das actividades da construção é um problema grave com que se depara o município (Figura 18).

A ausência de locais municipais de vazadouro faz com que os restos de construções e de demolições sejam indiscriminadamente abandonados nos taludes de estrada, nas bermas das vias, bem como nos mais diversos locais. Tal situação gera, entre outros problemas, o agravamento dos riscos de instabilização dos taludes, impactes visuais extremamente negativos e contaminação dos solos e das águas.

Figura 18
Depósitos de restos de construções em talude nas Carvalhosas.

Mas não basta proibir, é necessário apresentar alternativas. O Município, só ou em associação, deveria possuir um aterro controlado para restos de construções, explorado e gerido de acordo com um projecto para aterro de inertes de construção.

É urgente aplicar regras claras e credíveis, definindo os locais de vazadouro, quando do licenciamento das obras. O local de recepção de restos de construções deverá ser adequadamente localizado e do conhecimento dos munícipes, competindo ao Município incentivar a sua utilização, reforçar a fiscalização e penalizar os infractores.
