digitAR - Revista Digital de Arqueologia, Arquitectura e Artes
Digital Journal of Archaeology, Architecture and Arts

LA ARQUEOMETRÍA EN LA CONSERVACIÓN PREVENTIVA DE OBJETOS METÁLICOS DEL MUSEO NAVAL DE MADRID

ARCHEOMETRY IN PREVENTIVE CONSERVATION OF METAL OBJECTS FROM THE NAVAL MUSEUM OF MADRID

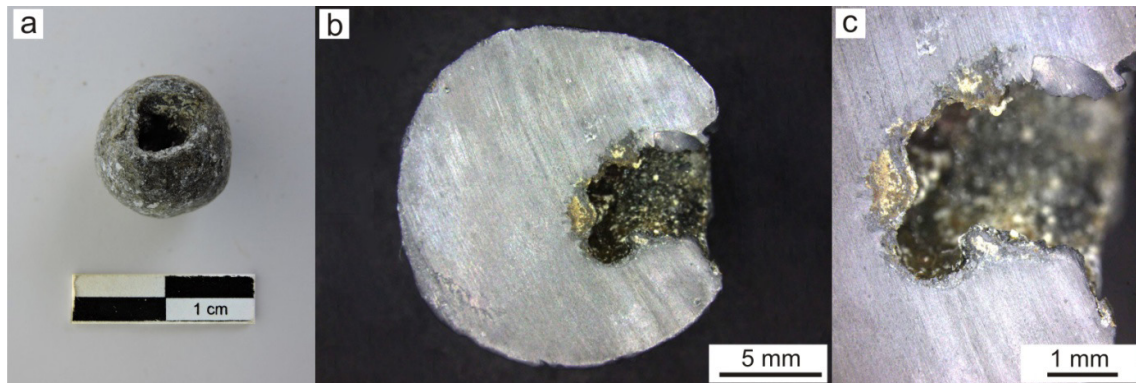
Figura 1- Fotografía e imágenes de microscopía óptica de la bala de la que se extrajeron fragmentos para diferentes análisis: a) bala antes del corte, b) sección de la bala después del corte, c) detalle de las capas de corrosión de la superficie externa de la bala y de la superficie de la oquedad.

Hay que precisar que la presencia de defectos macroscópicos de tamaño considerable, como la oquedad que presenta la bala analizada, es bastante frecuente en balas producidas por colado de la aleación de plomo en un molde, como consecuencia de defectos del molde, impurezas de la propia aleación, inclusiones de gases o de óxidos, etc. Para el estudio metalográfico la superficie de la sección de corte de la bala se atacó con una disolución de una parte de H₂O₂ y cinco partes de ácido acético glacial. La fig. 2 muestra la estructura cristalina monofásica del plomo que consiste en granos de crecimiento columnar de gran tamaño, junto con otros de desarrollo equiáxico. También puede observarse que en la zona de falta de material (oquedad de la bala), los granos equiáxicos se

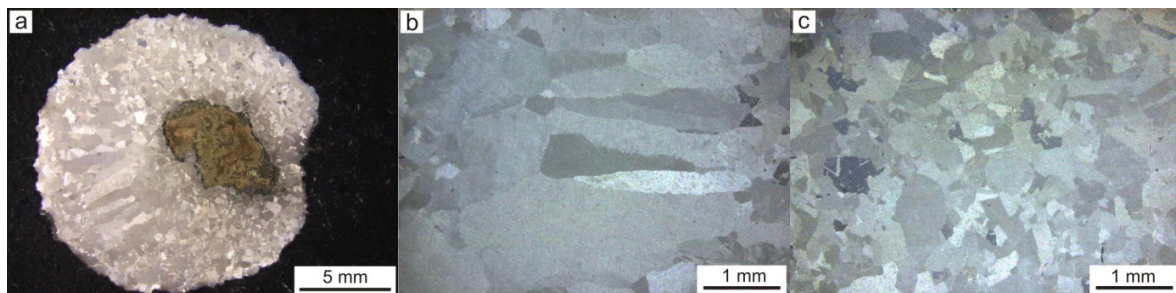
Los resultados metalográficos indican que, durante la solidificación, el material en contacto con las paredes del molde es el primero en enfriarse y se desarrolla una capa sólida de superficie aproximadamente uniforme constituida por granos equiáxicos de igual dimensión. La bajada de temperatura del metal restante en estado líquido es más lenta que en la superficie, y esto provoca que la solidificación progrese por crecimiento de granos alargados perpendiculares a la superficie exterior con estructura columnar. La presencia de granos de crecimiento equiáxico en las zonas próximas a la oquedad permite

Figura 2- Imágenes metalográficas del plomo de una bala: a) campo general, b) detalle de los granos columnares, c) detalle de los granos equiáxicos.

deducir que el plomo se enfrió más rápidamente en esas zonas durante la solidificación. Por lo tanto, la estructura cristalina metálica que se ha identificado es coherente con la de un proceso de colado correcto de aleación de plomo en un molde, posiblemente de arena.

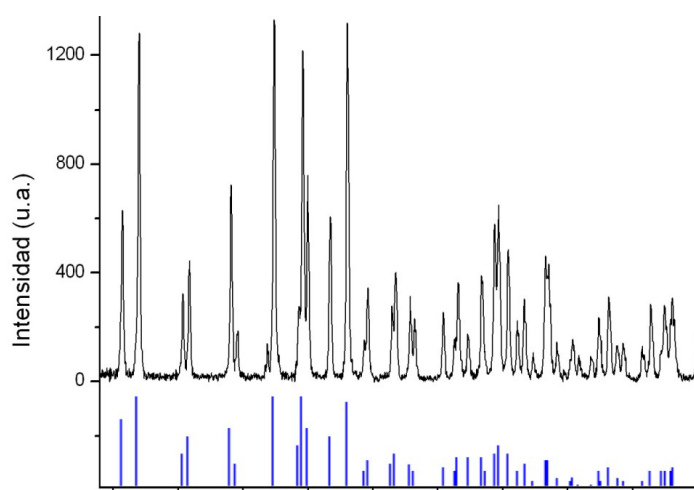
Figura 3- Difractograma de rayos X de la capa de corrosión blanquecina. Las líneas azules representan el patrón de formiato de plomo según la ficha ICDD 00-014-0825.

El polvo blanquecino de la superficie de las balas se analizó por DRX. En el difractograma correspondiente (fig. 3) se detectó formiato de plomo como fase cristalina mayoritaria y carbonato de plomo como secundaria.

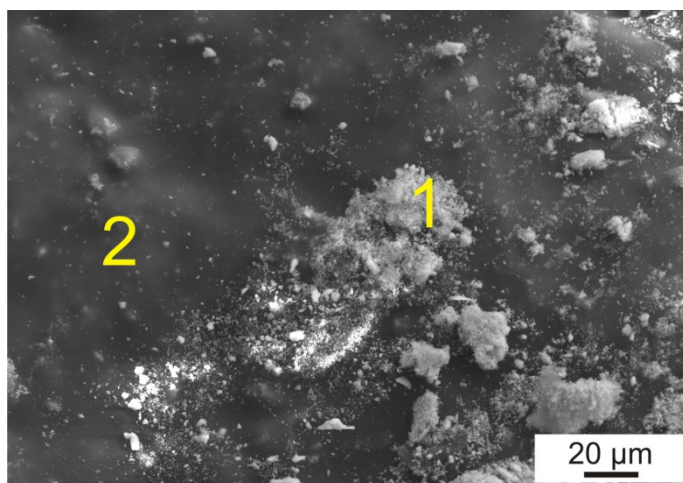
La microestructura de la superficie de la capa de corrosión en la superficie exterior de la bala se puede observar en las imágenes de MEBC de la fig. 4. Se aprecia una microestructura heterogénea con depósitos superpuestos, cuyo microanálisis EDS (zona 1) indica porcentajes elevados de carbono y oxígeno que pueden asimilarse a la presencia de sustancias orgánicas (por ejemplo, formiato de plomo), y/o carbonato de plomo. También se detectan pequeños contenidos de cloruros, probablemente residuales del entorno marino, y arsénico procedente de la aleación de plomo. En las zonas menos heterogéneas (zona 2) el contenido de plomo es más elevado, lo que sería

(% peso atómico)	C	O	Cl ⁻	As	Pb
Zona 1	25,0	67,2	0,2	0,1	7,4
Zona 2	16,1	45,7	n.d	n.d	38,2

Figura 4- Imágenes de MEBC de la capa de corrosión de la superficie de la bala y resultados de microanálisis EDS de algunas zonas (n.d. no detectado).

coherente con la formación de una capa de corrosión más incipiente. El aspecto en sección de la capa de corrosión más externa en la superficie exterior de la bala y en la superficie de la falta de material (oquedad de la bala) se muestra en las imágenes de la fig. 5. En la superficie exterior de la bala se detectan plomo y oxígeno como elementos mayoritarios (fig. 5a) y, en algunas zonas, además se detecta cloro y arsénico (fig. 5b). En todas las observaciones de las distintas zonas de la bala se apreció una microestructura semejante de la capa de corrosión, tanto en la superficie más externa como en la superficie de la oquedad.

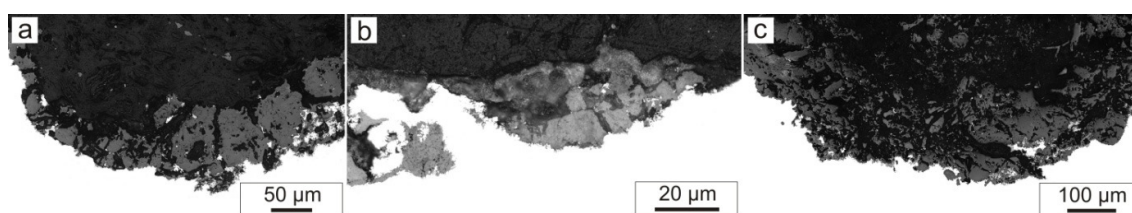
Figura 5- Imágenes de MEBEC de la capa de corrosión en sección: a y b) superficie exterior de la bala, c) superficie de la zona de falta de material de la bala.

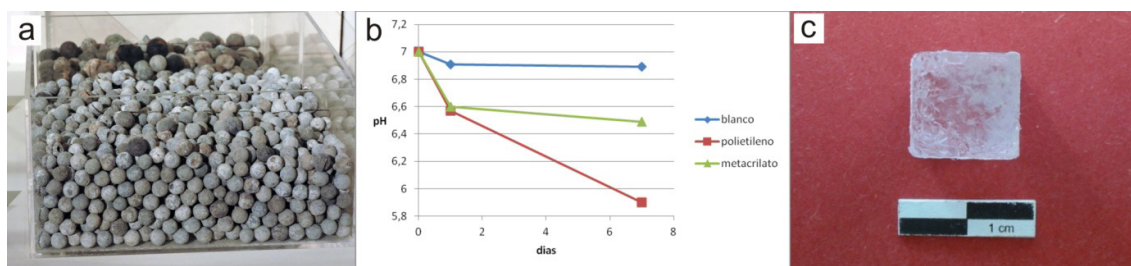
El resultado de la respuesta de los sensores de acidez se presenta en la fig. 6b, e indica que en el recipiente sin muestra de polímero (control o blanco) el microambiente es prácticamente neutro, mientras que en presencia de muestras de polímeros el pH del ambiente es sensiblemente ácido, siendo más acusado en el caso del PE. Esto significa que el PE es el polímero que, en presencia de las emisiones de Inrcral 44®, produce más especies ácidas, seguido del PMMA.

Ensayo 3: este ensayo de confirmación consistió en sumergir una muestra de PMMA en Inrcral 44®. Como puede observarse en la fig. 6c, la superficie del PMMA quedó totalmente atacada, lo que indica que la degradación del PMMA, favorecida por los disolventes del Inrcral 44®, origina compuestos que crean un ambiente ácido dentro de la vitrina. Dicho entorno ácido, favorecido por la humedad relativa y la temperatura, es el responsable de los fenómenos de corrosión detectados en las balas de plomo.

Figura 6 a) Balas de plomo en el contenedor de PMMA dentro de la vitrina en la que se exponen, b) resultados de acidez ambiental del ensayo 2 de meteorización inducida, c) aspecto de una muestra de PMMA después de su inmersión en Inrcral 44®.

Sería aconsejable no utilizar la resina protectora Inrcral 44® en las piezas de plomo. Dicha resina está especialmente indicada para aleaciones de cobre en exteriores. Es conveniente airear las vitrinas que han albergado piezas tratadas con la resina e incorporar algún absorbente (carbón activado) y/o practicar una pequeña perforación en los vidrios de las vitrinas para permitir su ventilación.

Es recomendable utilizar un tratamiento de limpieza química de los objetos de plomo procedentes de ambientes marinos menos agresivo (decapantes diluidos, microabrasivos suaves); permitir que generen una capa de pasivación natural en un ambiente neutro antes de ser expuestas en el museo; regular en el museo/vitrina la temperatura <25°C y la humedad relativa <30-50 %; y realizar controles periódicos de la acidez ambiental en los espacios expositivos y en el interior de las vitrinas. Estas recomendaciones ya se han implementado en el Museo Naval y los controles posteriores han confirmado que los problemas se han corregido.
