# Riscos Naturais e Acção Antrópica

## Estudos e reflexões

2<sup>a</sup> EDIÇÃO REVISTA E AUMENTADA

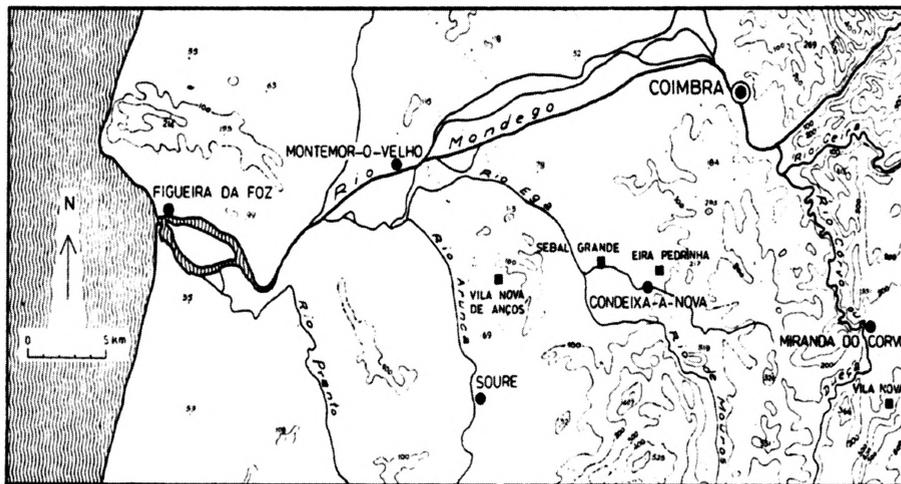
**Fig. 2 - Localização das áreas afectadas por mecanismos convectivos, do tipo tornado, associados à passagem da frente fria de 25 de Fevereiro de 1978. Notar que essas áreas (assinaladas por pequenos quadrados negros) se dispõem quase em linha, com o natural desvio para a direita.**

diversas como oliveiras, sobreiros, nogueiras, pinheiros, acácias e eucaliptos em áreas muito bem definidas e próximas entre si, nos arredores de Coimbra (Fig. 2) —Vila Nova de Anços (Soure), Sebal Grande (Condeixa-a-Nova), Eira Pedrinha (Condeixa-a-Nova) e Vila Nova (Miranda do Corvo).

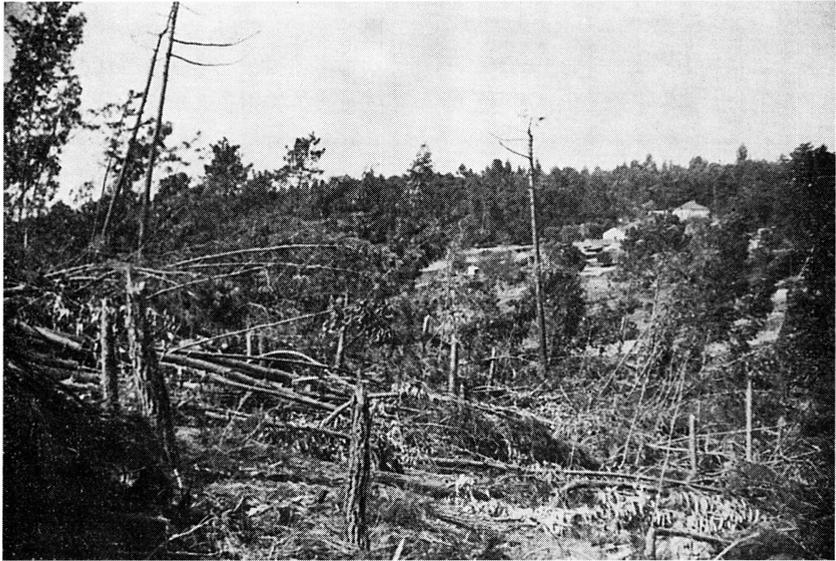
**Fot. 1 - Área afectada por mecanismos convectivos do tipo tornado, perto de Vila Nova de Anços (extremidade ocidental).**

Em Vila Nova de Anços, por exemplo, onde um dos proprietários afectados afirmava ter perdido 700 mil escudos de pinheiros, podia isolar-se, uns três quilómetros para leste da povoação, de um lado e de outro da estrada que conduz a Condeixa-a-Nova, um núcleo central de 500 a 600 m de comprimento por cerca de 100 m de largura onde a destruição foi quase total (Fot. 1 e 2). No conjunto, a área atingida foi mais vasta — cerca de 2 Km de comprimento por 150 a 200 m de largura. Neste espaço, havia milhares de árvores danificadas, predominando os pinheiros partidos ou arrancados pela raiz, caídos sem qualquer orientação, no núcleo central, e os pinheiros ou eucaliptos, na área marginal, quando observados de oeste para leste, primeiro, dobrados para ESE, depois, dobrados para NE. Precisamente nesta área marginal, algumas casas ficaram destelhadas e uma delas perdeu a chaminé; por felicidade, no núcleo central não existiam casas.

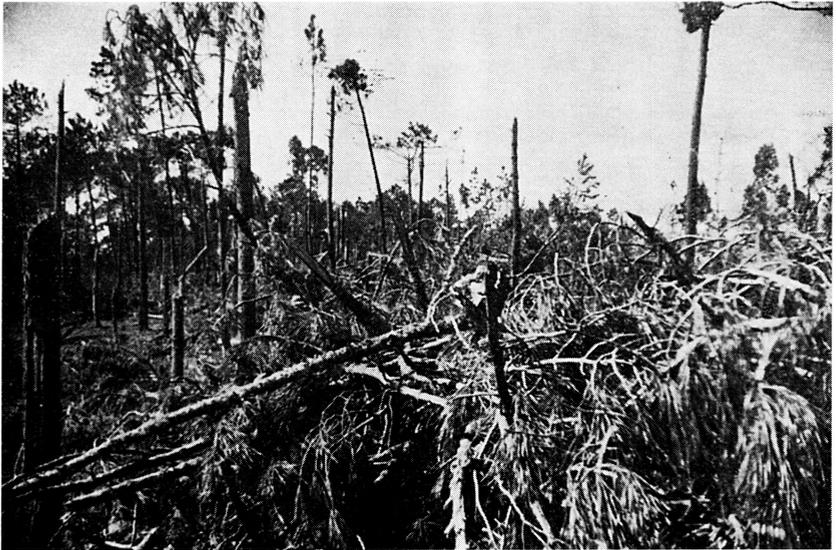
**Fot. 2 - Idem (extremidade oriental).**

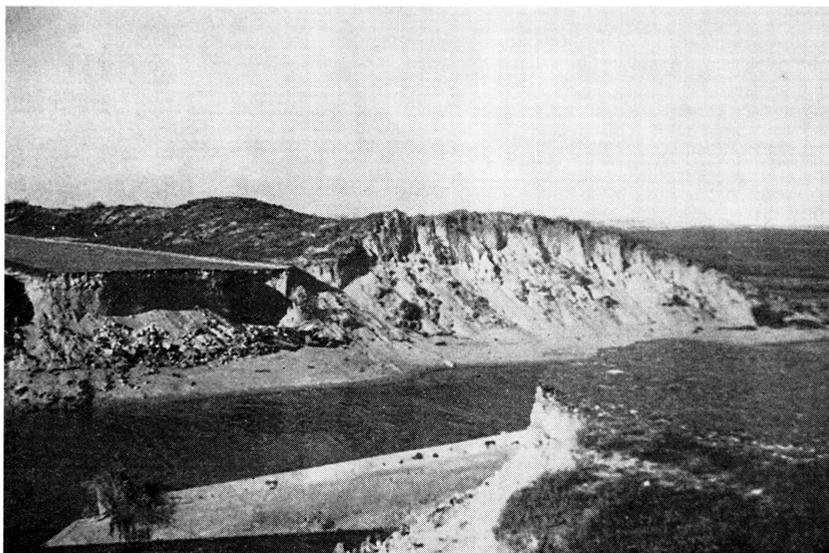
**Fot. 5 - Corte da estrada Costa Nova-Vagueira. Aspecto de pormenor do corte natural da estrada mais próximo da Vagueira.**

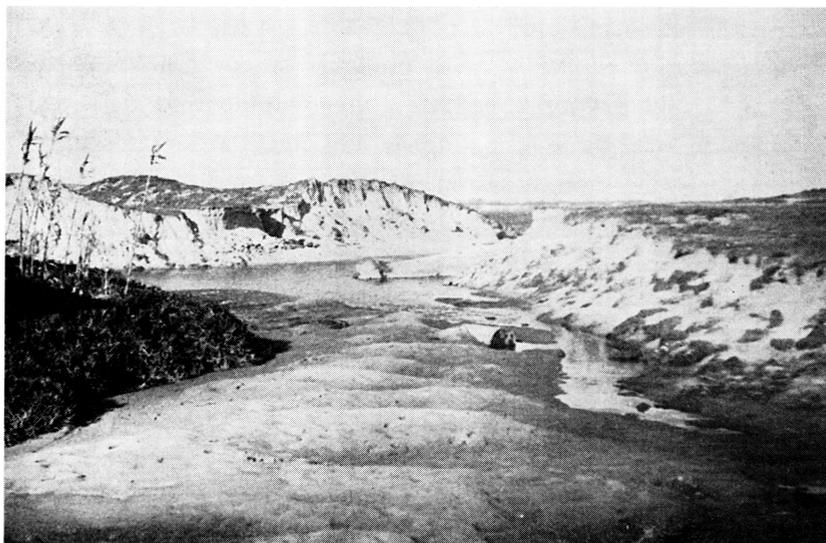
**Fot. 6 - Alargamento das valas de drenagem existentes no local do corte da estrada depois da passagem da água do mar para a laguna.**

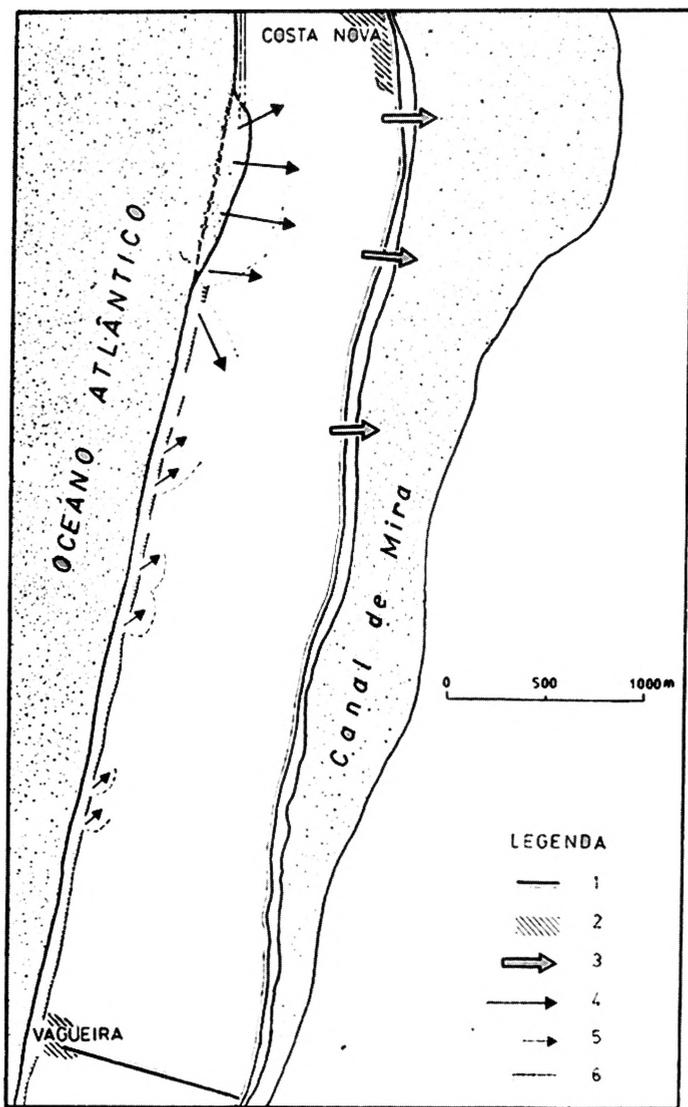
Fig. 4 - Comunicação entre o mar e a laguna (Canal de Mira) na área da Costa Nova, estabelecida na sequência dos temporais de 25/26 de Fevereiro de 1978. 1 - Estrada Costa Nova-Vagueira; 2 - povoações (no caso da Costa Nova apenas se localizou a extremidade sul, isto é, o bairro dos pescadores e a área das casas clandestinas); 3 - cortes na estrada; 4 - principais pontos de passagem da água do mar; 5 - exploração de aberturas na duna com entrada do mar em pequenas quantidades; 6 - limite ocidental das dunas que sublinham o cordão litoral.

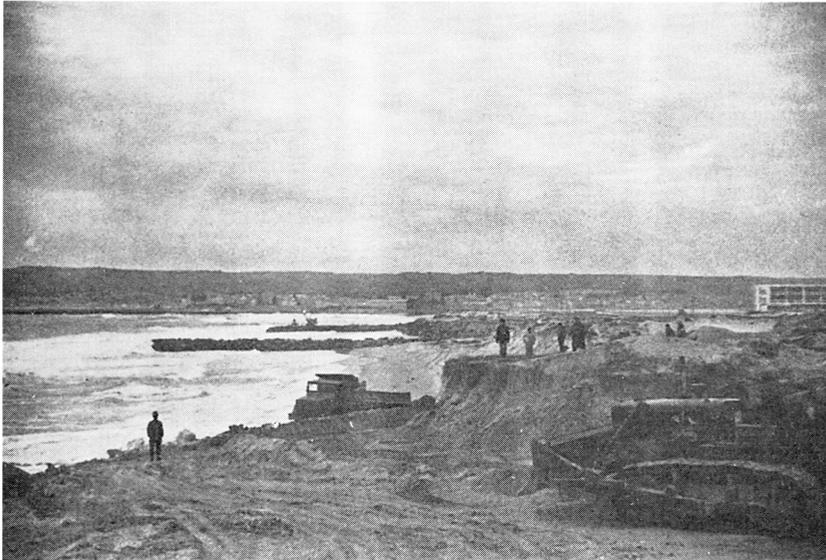
**Fot. 7 - Obras de entulhamento da enseada que ameaçava a povoação da Cova.**

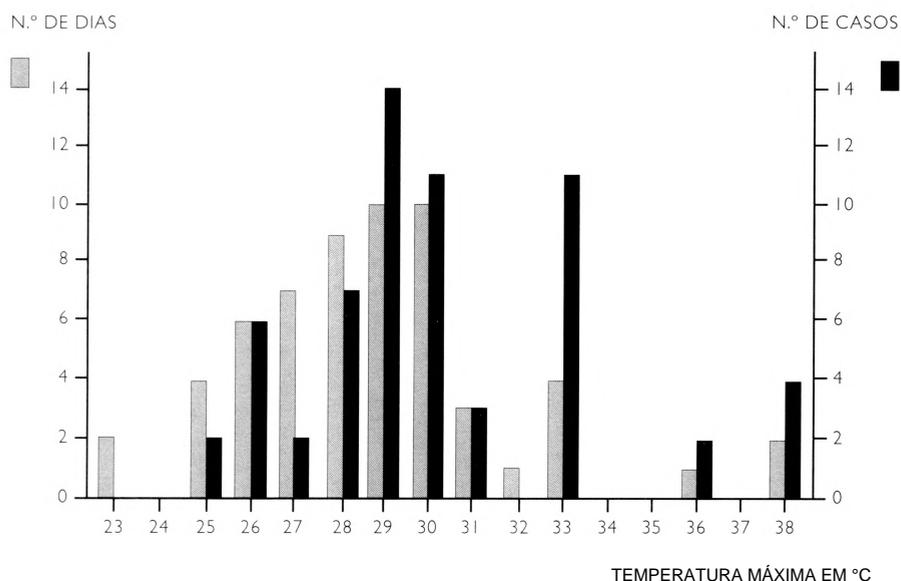
**Fig. 7 - Histograma de frequência dos dias de Julho e Agosto de 1975 com temperaturas máximas entre 23 e 38°C e dos casos de incêndios detectados nos dias em que se registaram esses valores máximos.**

Postos lado a lado, em histograma, o número de dias de determinado valor máximo atingido pela temperatura e o número de fogos detectados nos dias em que se registaram esses valores máximos (Fig. 7), confirmámos, antes de mais, o que a simples distribuição dos 62 casos pelos dois meses já havia demonstrado: a nítida relação entre dias de temperaturas máximas elevadas e ocorrência de incêndios na floresta — só com temperaturas máximas diárias iguais ou superiores a 25°C houve casos detectados.

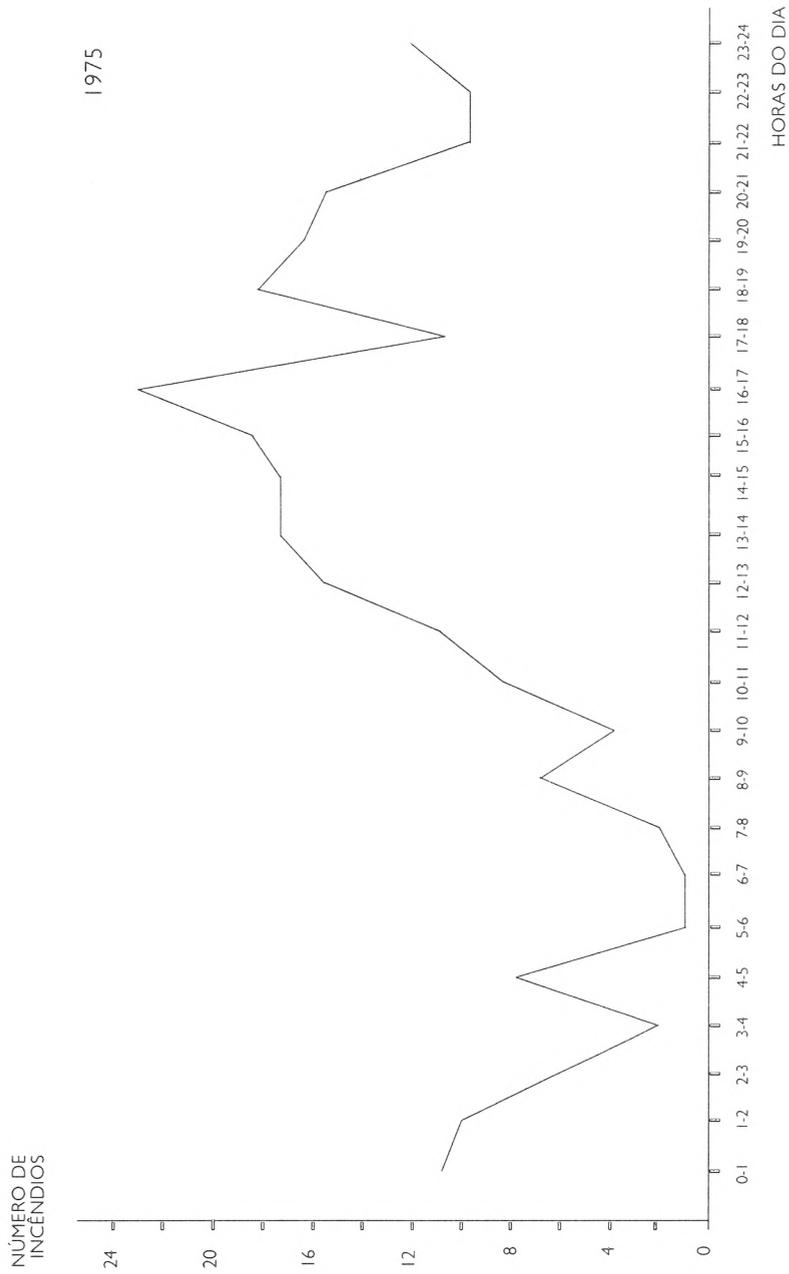
**Fig. 8 - Incidência horária dos incêndios florestais ocorridos no concelho de Coimbra durante o ano de 1975 (dados gentilmente cedidos pelos Bombeiros Municipais de Coimbra).**

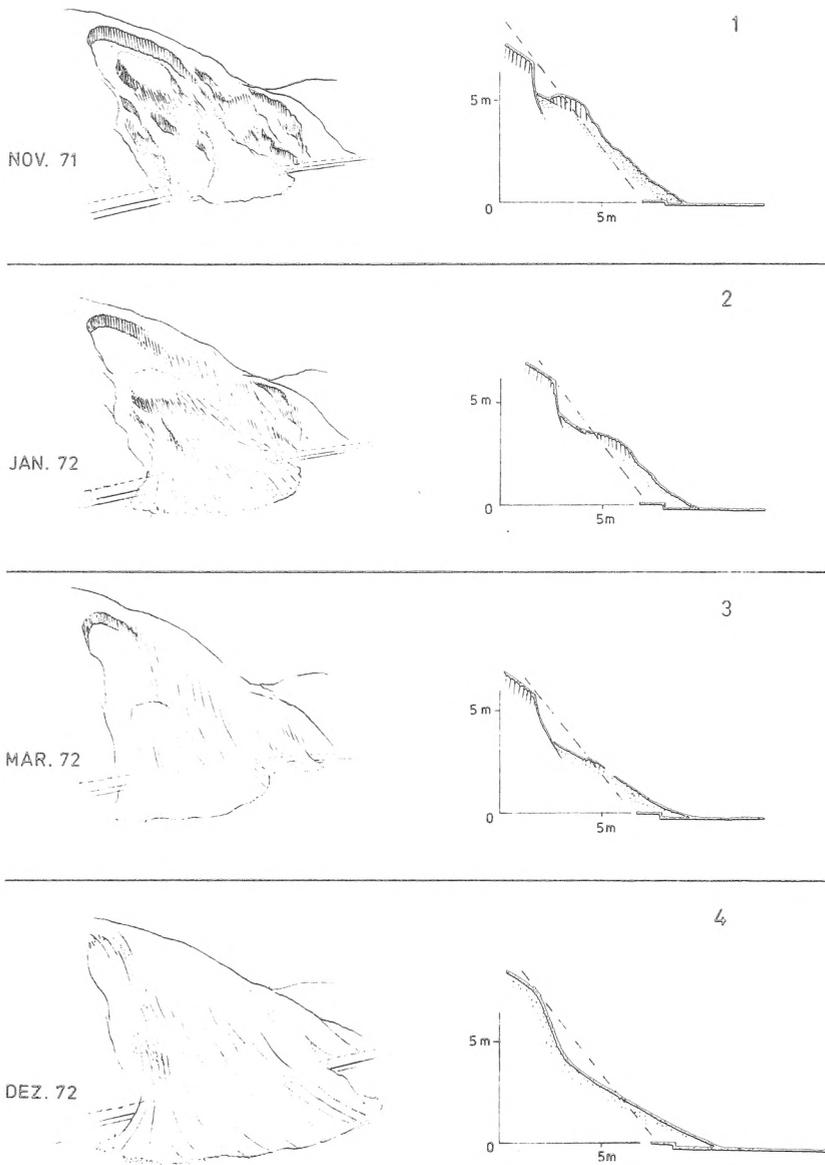
Fig 19 - A evolução do deslizamento da Rua de Aveiro (Coimbra) esquemas extraídos de fotografias tiradas periodicamente entre Novembro de 1971 e Dezembro de 1972.

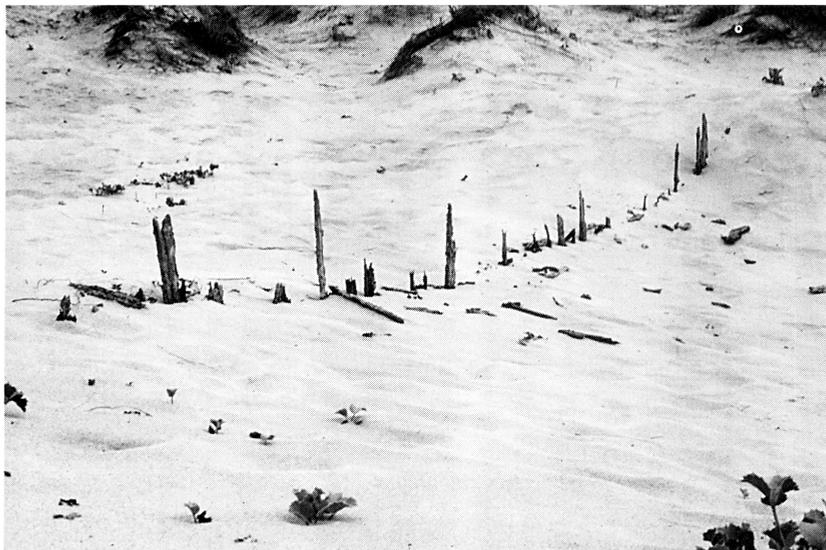
**Fot. 12 - Vestígios de estacaria de madeira colocada nas dunas de S. Pedro de Moei pelos finais do séc. XIX.**

praticamente paralela à linha de costa, que se tornou possível avançar na arborização que veio a ser dada por concluída em 1909 (Fot. 12 e 13).

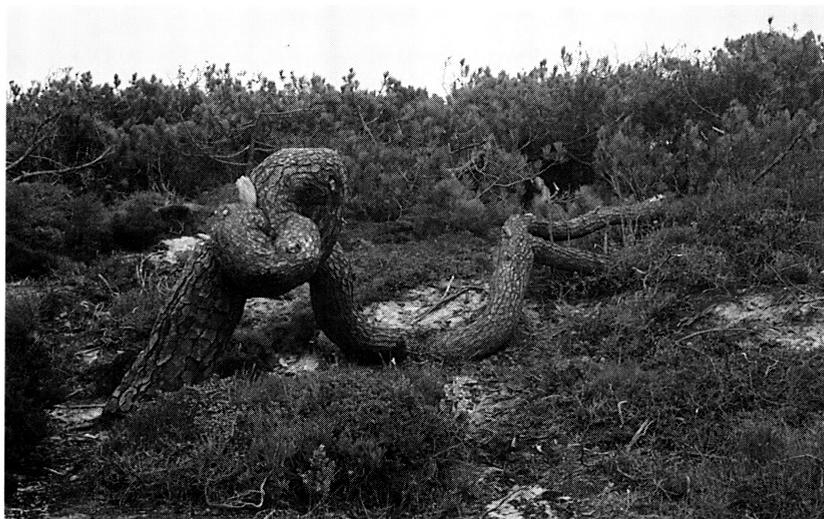
**Fot. 13 - A importância do vento - pinheiros rastejantes na área de S. Pedro de Moei, perto do Farol.**

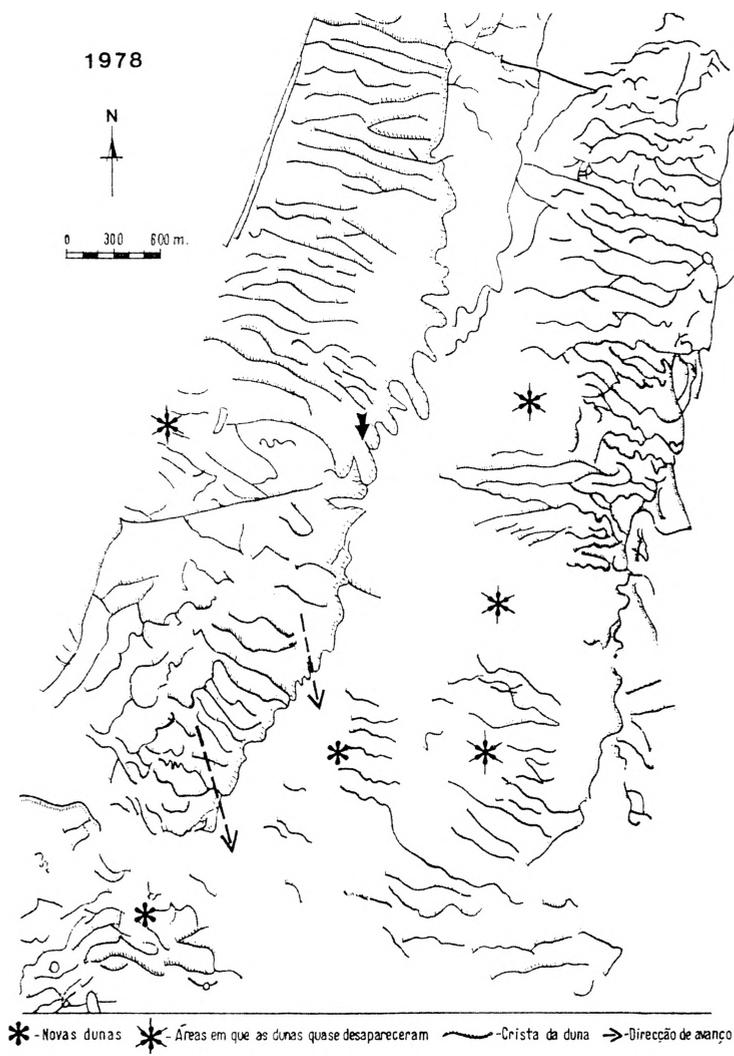
**Fig. 22 - As dunas da área de S. Pedro de Moei - cristas identificadas nas fotografias aéreas de 1978 e modificações verificadas desde 1958.**

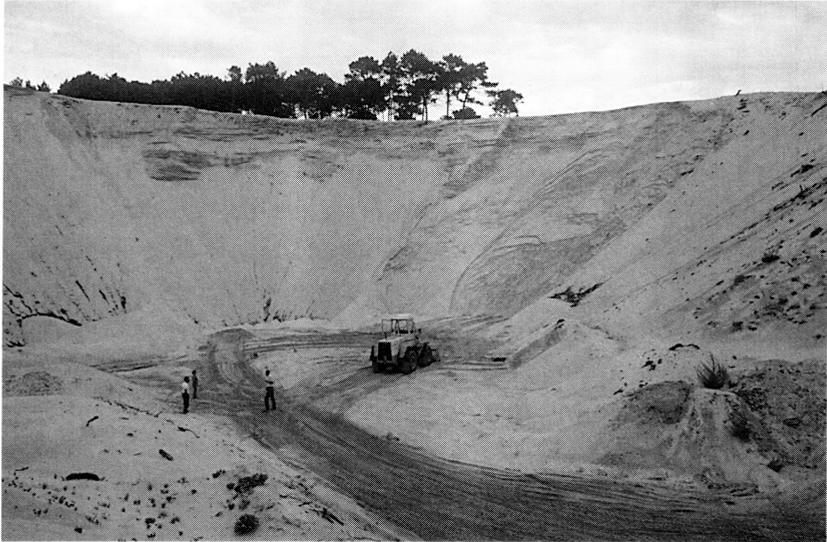
Fot. 14 - Exploração de areias dunares entre Vieira de Leiria e S. Pedro de Moel.

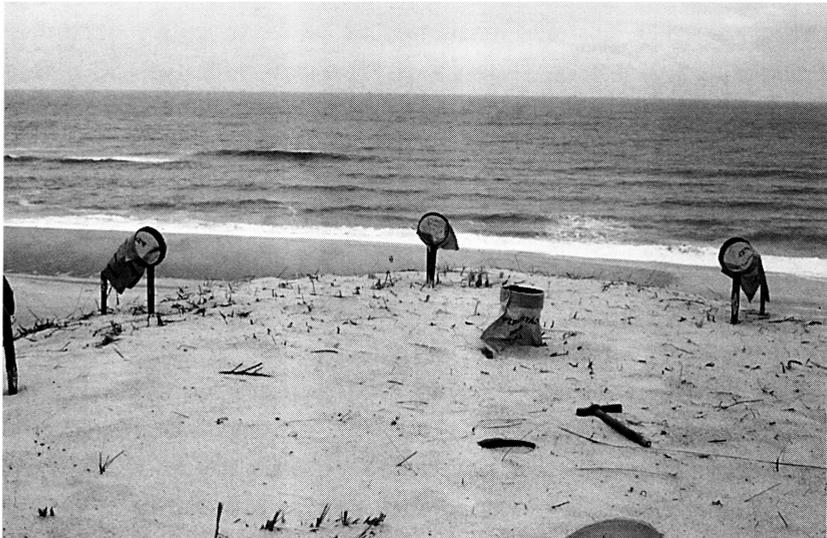
Fot. 15- Posto de observação da Praia da Vieira (segunda fase de observações)  
- vista parcial.

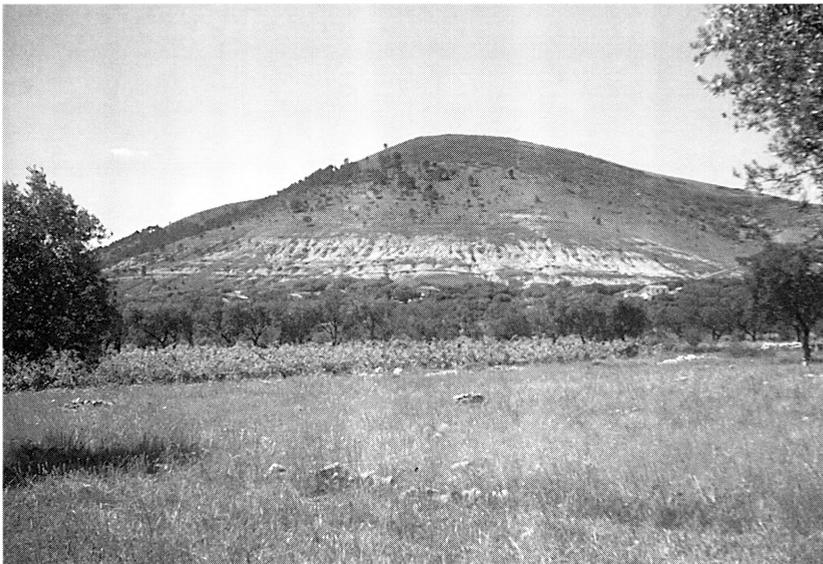
**Fot. 16 - Ravmamentos nas proximidades de Condeixa. Sobre calcários margosos e expostos a SE, estes ravmamentos continuam a evoluir.**

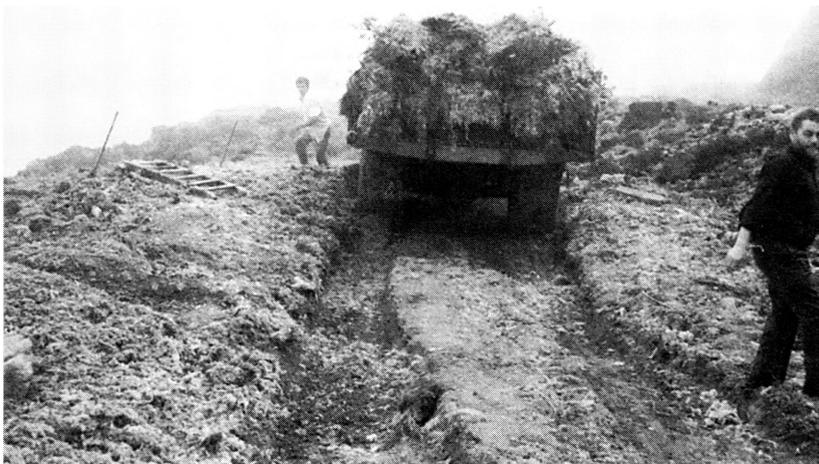
**Fot. 17- Momentos iniciais da formação de uma ravina nas proximidades da Lagoa do Fogo (S. Miguel, Açores). Criados os sulcos pela ação das rodas de uma camioneta de transporte de "leiva", a escorrência concentra-se iniciando um processo de aprofundamento como em muitos outros casos na região. (Fotografia gentilmente cedida pelo Dr. António Guilherme B. Raposo).**

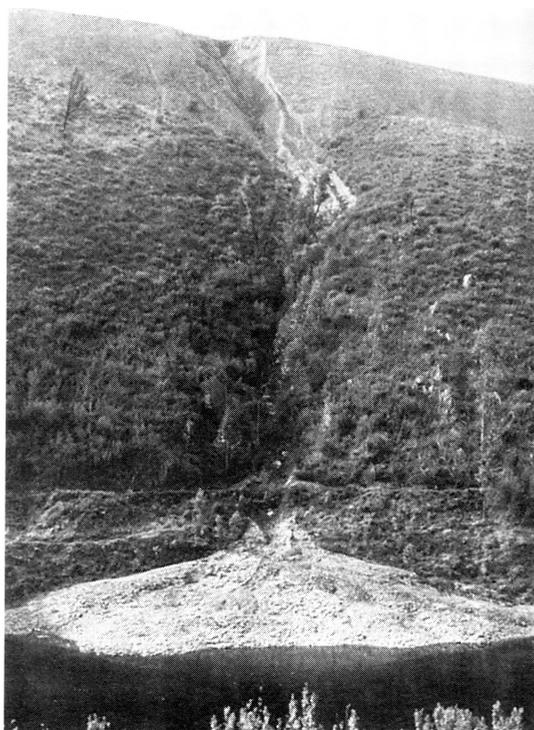
**Fot. 18 -** Forma torrencial de pormenor na margem esquerda do Rio Vouga, originada pela concentração da escorrência a partir de um ponto em aterro preparado para a construção do IP 5. (Fotografia tirada nos anos 80 e gentilmente cedida pelo Dr. Enio Semedo. Fotografia semelhante, mas relativa ao IP4, foi publicada por A. PEDROSA, 1994)

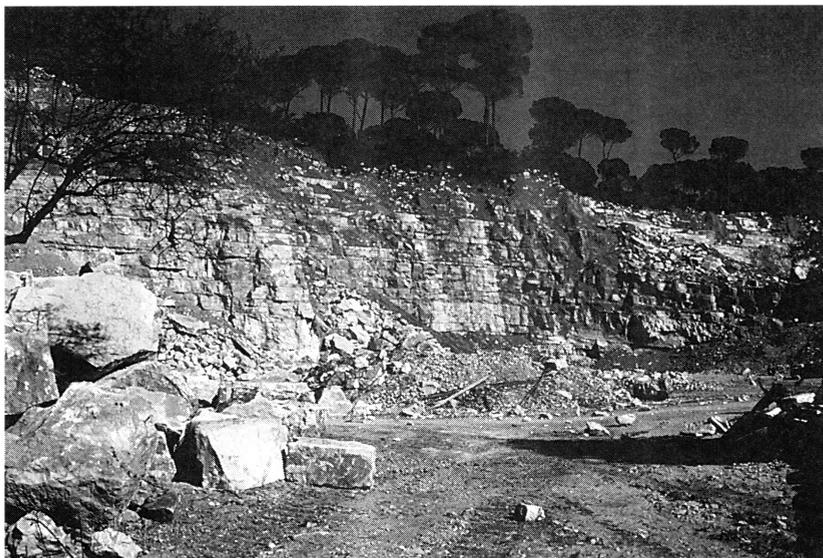
**Fot. 19- Pedreira de calcário perto de Ançã. Na sequência de rebentamentos, alguns blocos desabados são removidos, outros ficam em desequilíbrio por muito tempo.**

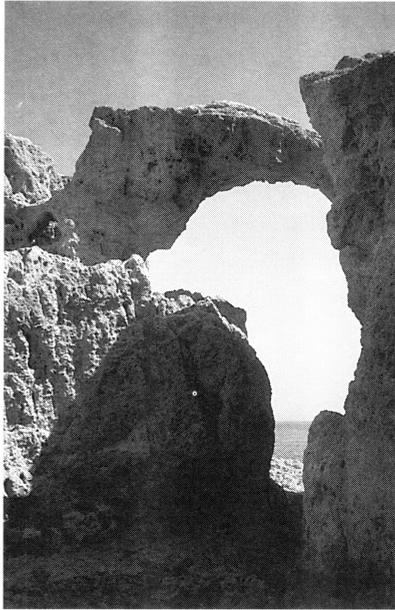
Fot. 20 - Sítio turístico do Algar Seco (Praia do Carvoeiro), antes dos temporais de Inverno de 1989/90.

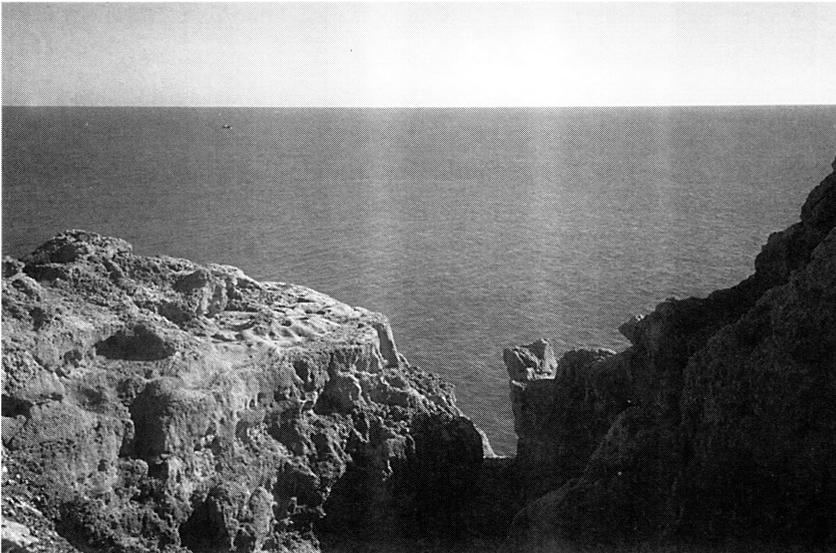
Fot. 21 - Algar Seco (Praia do Carvoeiro), em meados de Fevereiro de 1990.

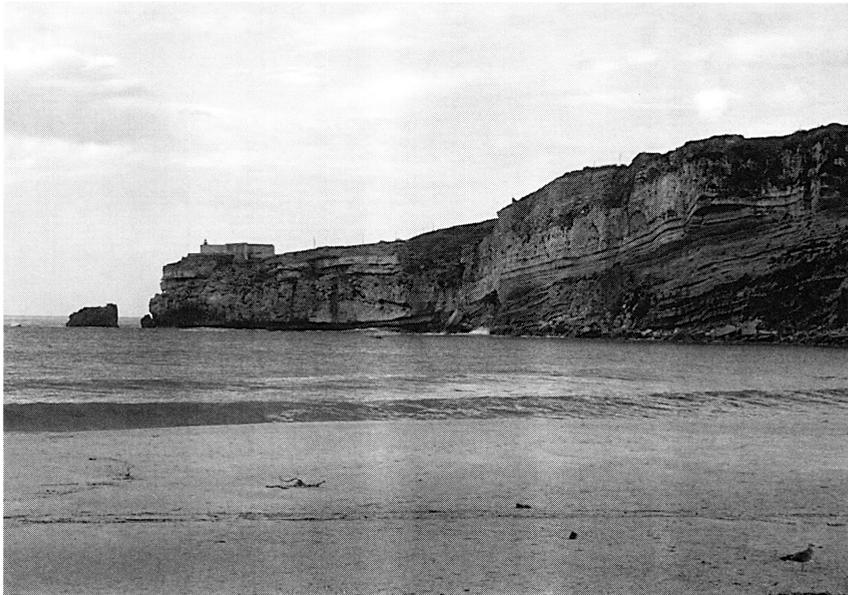
**Fot. 22 - Arribas da Nazaré.**

Quantas vezes, porém, o homem vem agravar o risco de desabamento nessas áreas de arribas? Numa área de grandes desabamentos totalmente naturais, alguns de frescura visível, relacionados com a acção marinha, a arriba do Sítio da Nazaré poderá ter sofrido nos anos 50, alguma influência nefasta de uma ocupação humana demasiado densa. Com efeito, pelo menos um grande desabamento sobre a praia, ocorrido sem relação directa com o ataque do mar, teve consequências graves. Ao lado, a bela e lendária cornija de calcários cenomaniano-turonianos,

mesmo situada em local onde a sua base já não era atingida pelas ondas, teve de ser protegida, como vimos atrás, por trabalhos de engenharia desenvolvidos pelo Laboratório Nacional de Engenharia Civil (LNEC), nos anos 60.

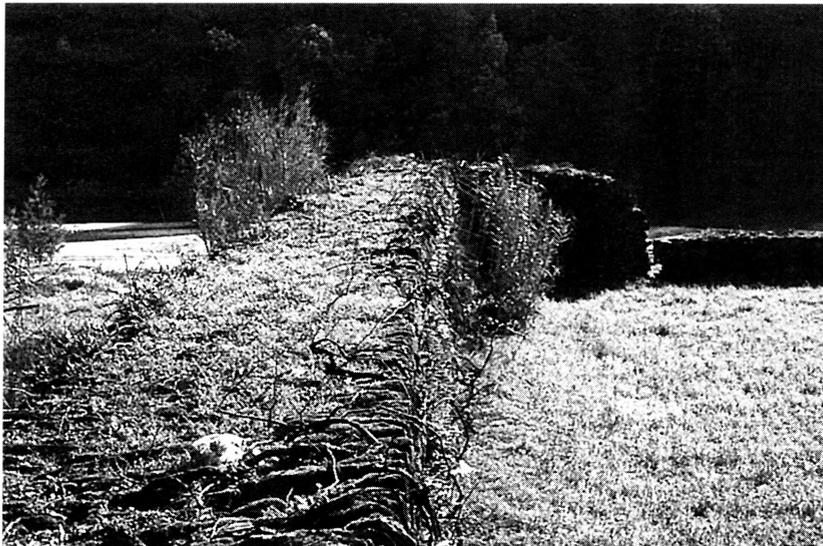
**Fot. 27-** Mondego na travessia do Maciço Marginal de Coimbra (margem direita) - pormenor de um muro transversal em xisto construído sobre o leito de inundação.

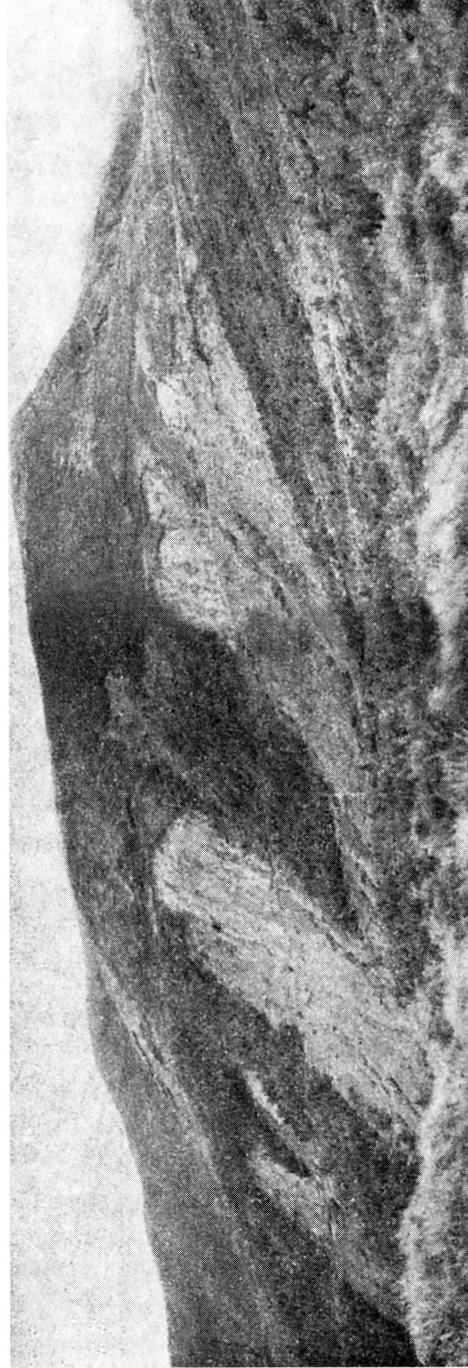
Fot. 28 - Movimentações em massa nas cabeceiras da ribeira do Purgar. Localização: Ver Fig. 26: Planalto dos Graminhais – Foto 1.

a partir de ravinamentos e (ou) deslizamentos, verificaram-se grandes movimentos de massa, com frentes de solifluxão, que foram enriquecer de lama, calhaus e blocos, mas também de «leiva», de musgão e de árvores (muitas criptomérias), os fortes caudais bruscamente formados.

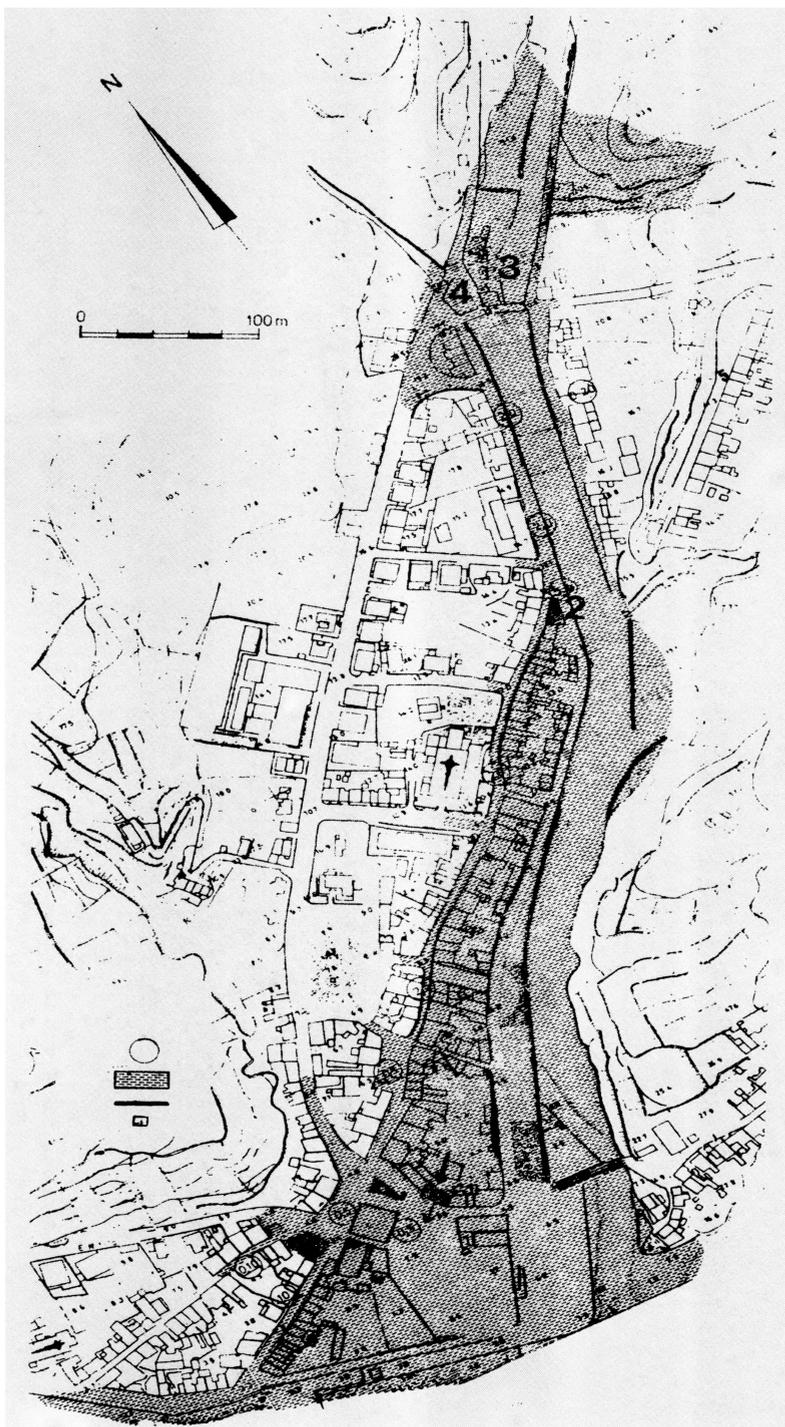
Fig. 27 - Áreas inundadas no dia 2 de Setembro de 1986 na Povoação (adaptado de A. G. B. RAPOSO, 1987).

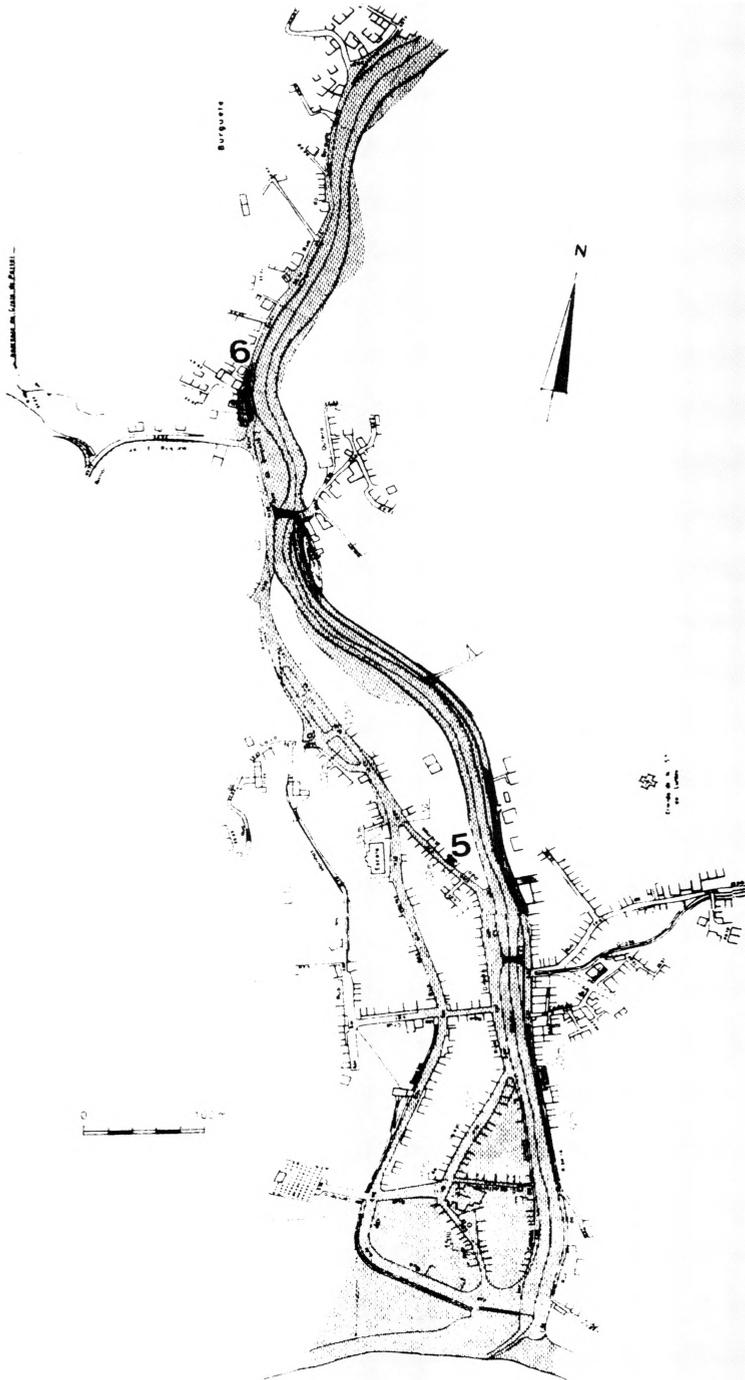
Fig. 28 - Áreas inundadas no dia 2 de Setembro de 1986 no Faial da Terra (adaptado de A. G. B. RAPOSO, 1987).  
Mesma legenda da figura anterior.

As ribeiras responderam com cheias quase imediatas, inundaram as estradas e percorreram muitas ruas das localidades em causa. A violência das águas, transportando uma massa considerável de carga sólida arrancou árvores, destruiu pontes, muros e, até, casas de habitação (Figs. 27 e 28; Fots. 29 a 33). Na Povoação, vários automóveis foram arrastados para o mar, tal como centenas de árvores. Nas partes mais baixas do Faial da Terra, as águas inundaram todas as casas chegando a atingir dois metros de altura.

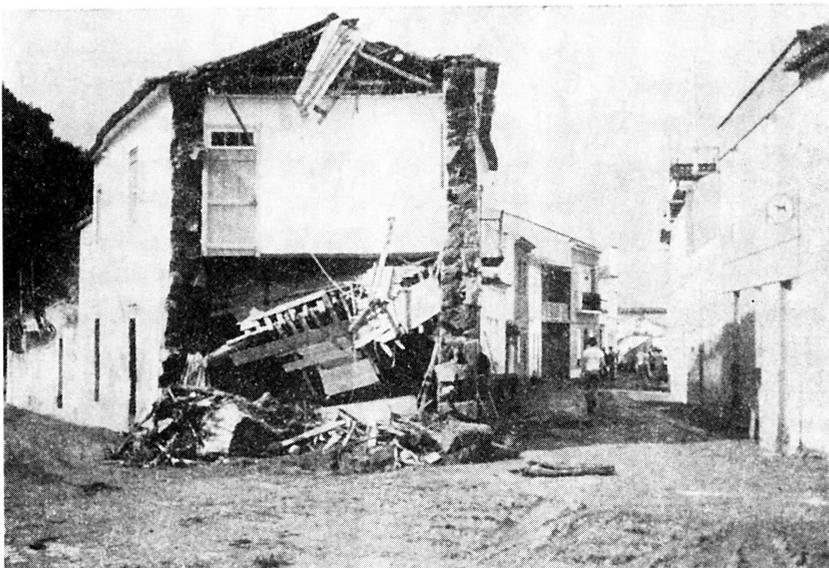
**Fot. 29 - Casa parcialmente destruída pelas águas na Povoação.**  
*Localização: Ver Fig. 27-2.*

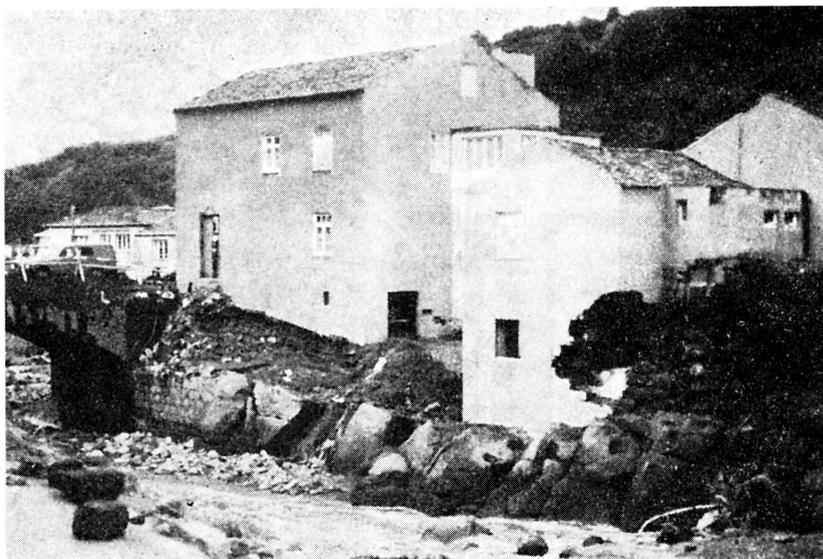
**Fot. 30 - Conseqüências do trabalho de sapa das águas na margem direita da ribeira do Purgar (Povoação).**  
*Localização: Ver Fig. 27-3.*

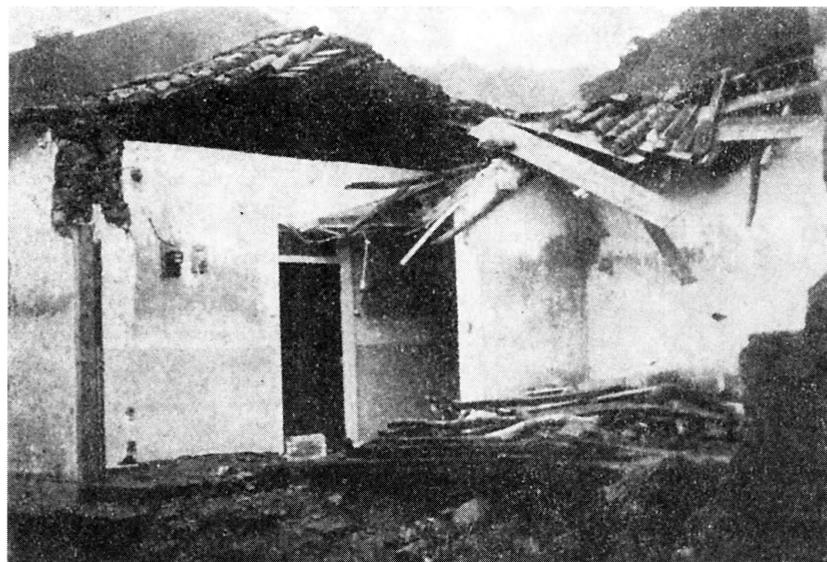
**Fot. 32 - Casa parcialmente destruída pelas águas no Faial da Terra (Rua dos Alamos).**  
*Localização: Ver Fig. 28-5.*

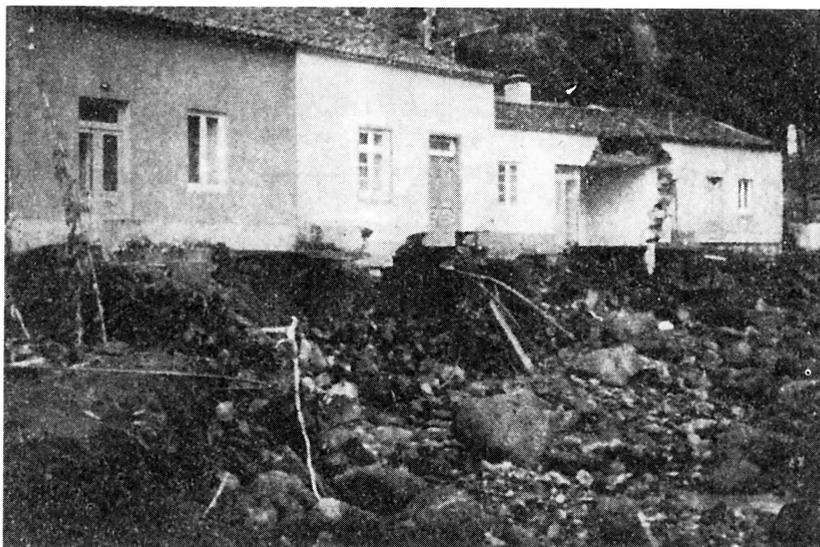
**Fot. 33 - Consequências do trabalho de sapa realizado pelas águas, em margem côncava, no Faial da Terra. A estrada desaparece pela acção das águas da cheia. Localização: Ver Fig. 28 - 6.**

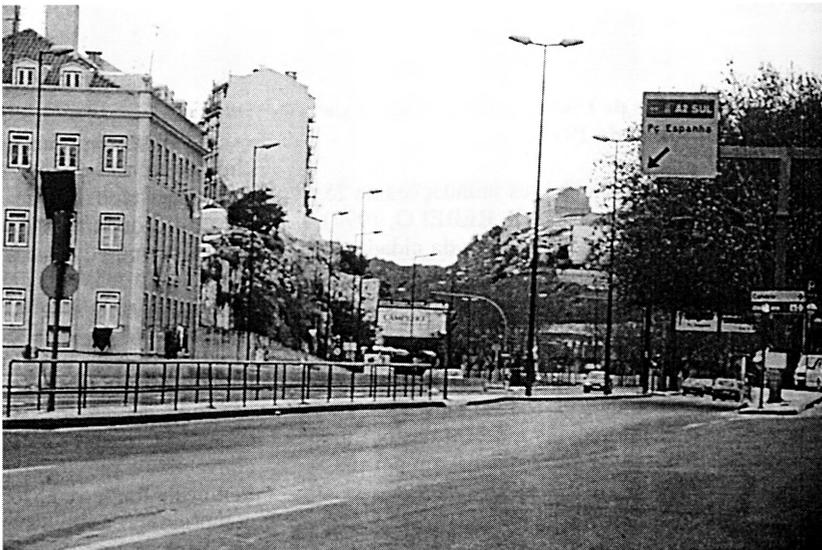
Fot. 34 - Aspecto da parte terminal do canal de escoamento da torrente de Alcântara (Lisboa).

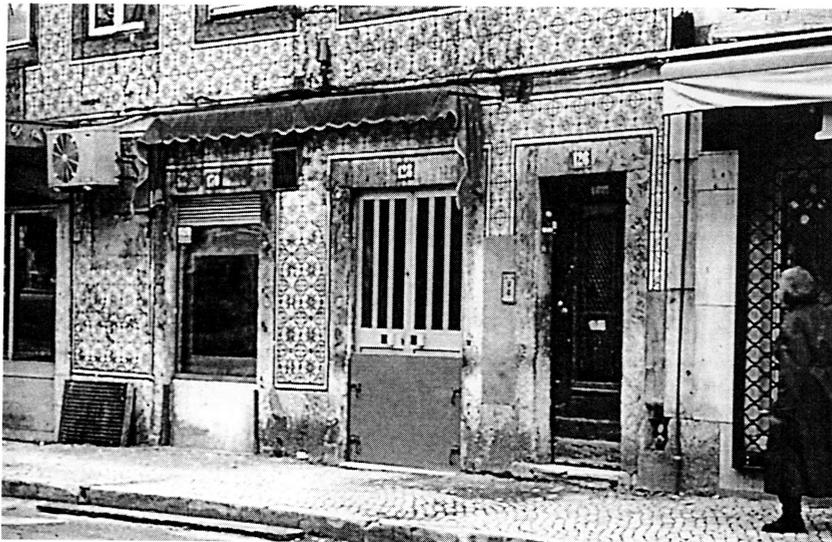
**Fot. 35 - Estabelecimento comercial minimamente protegido contra inundações de alguma importância numa rua de Alcântara (Lisboa).**

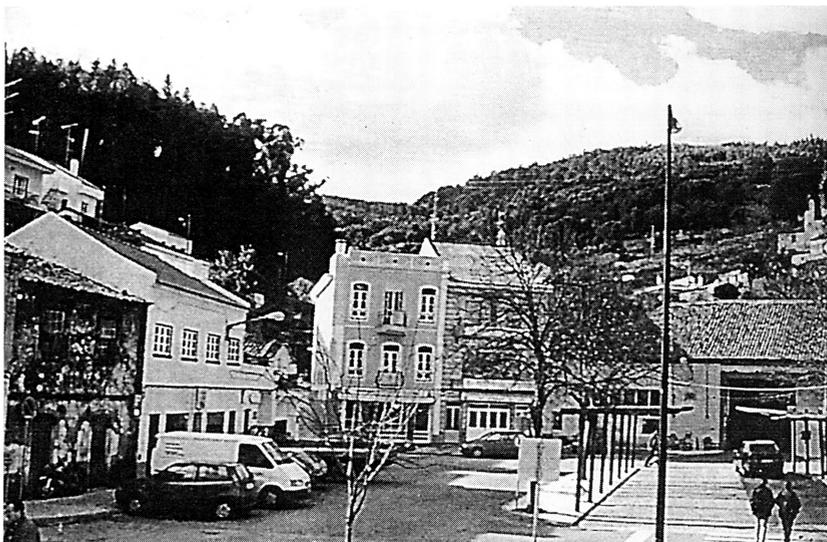
**Fot. 36-** Casas do centro de Monchique, já recuperadas da inundação, mas mantidas no mesmo local, sobre o leito da ribeira.

A violência do temporal foi, sem dúvida, a base de todos os problemas. No entanto, não se pode esquecer que, dois anos antes, em 1995, Monchique foi o terceiro município na lista negra dos incêndios florestais em Portugal, com 4215,9 ha de floresta ardida. Não só faltavam as árvores protectoras, como os solos, muito provavelmente ainda hidrofóbicos, não permitiriam a infiltração. Por outro lado, que esperar do efeito de barragem das casas construídas sobre duas das ribeiras mais violentas? Lá estão as casas de dois pisos, relativamente recentes, no centro da vila (Fot. 36) e os já velhos edifícios das Caídas (Fot. 37) três quilómetros adiante, cortando perpendicularmente as linhas de água em que as instalaram. Os cursos de água foram canalizados por baixo delas e o resultado esteve à

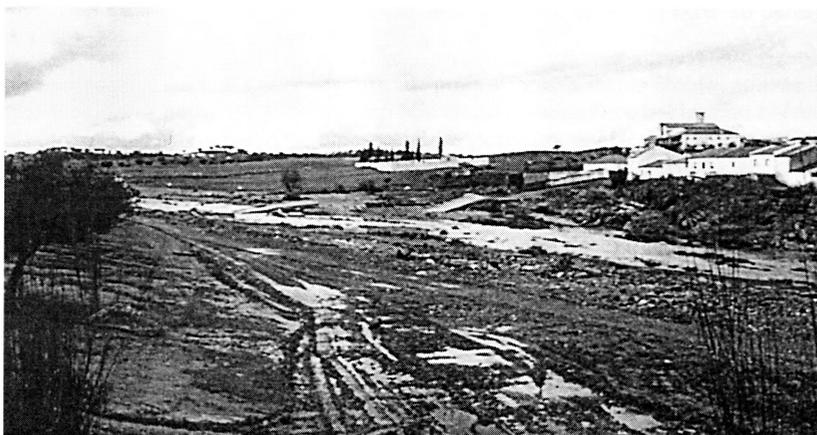
Fot. 38 - Ponte destruída em Albernoa.

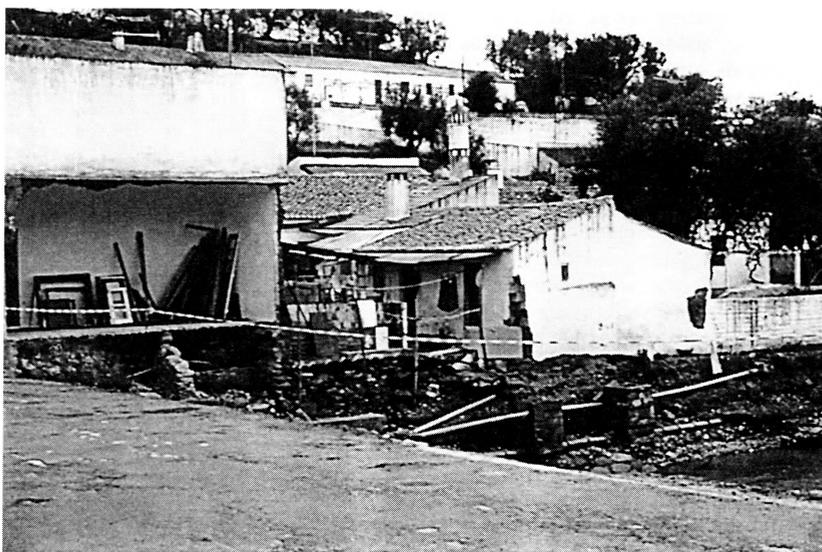
Fot. 39 - Garvão. Casas danificadas pelas águas da cheia após a destruição das placas de cimento da margem esquerda da ribeira canalizada a céu aberto. Fotografia tirada de cima da ponte, ela própria também em parte destruída.

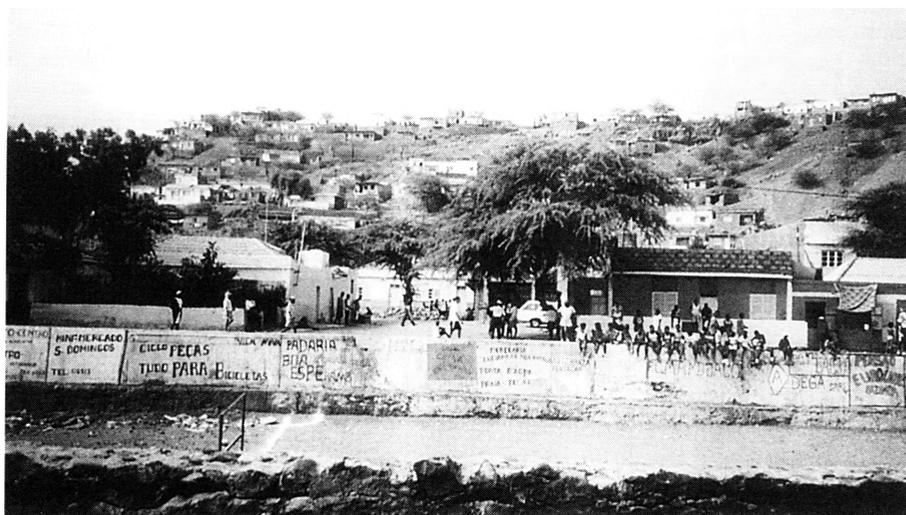
Fot. 41- *Praia* - aproveitamento de leito de ribeira para campo de futebol, com muro-dique profundo.

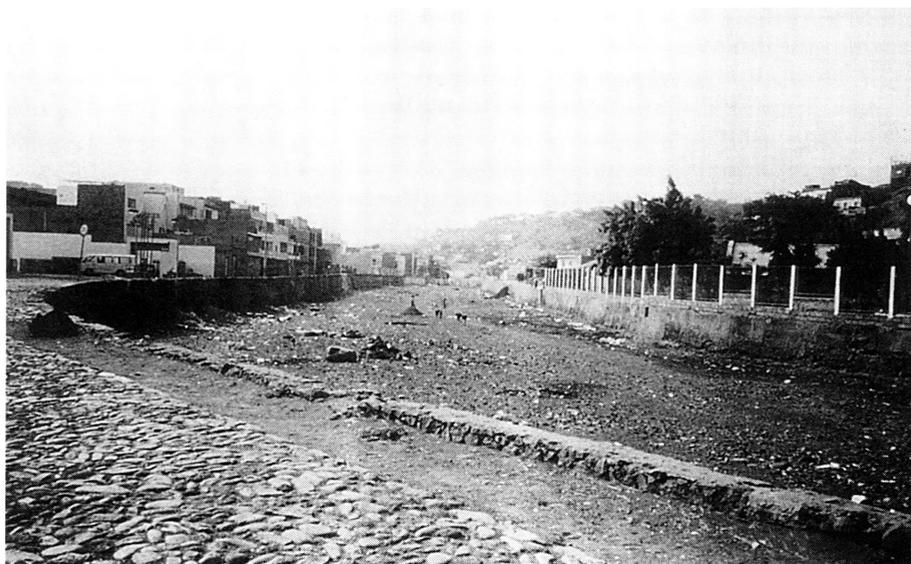
Fot. 42 - *Praia* — leito de ribeira com blocos, calhaus e lixo com muro-dique semi-destruído

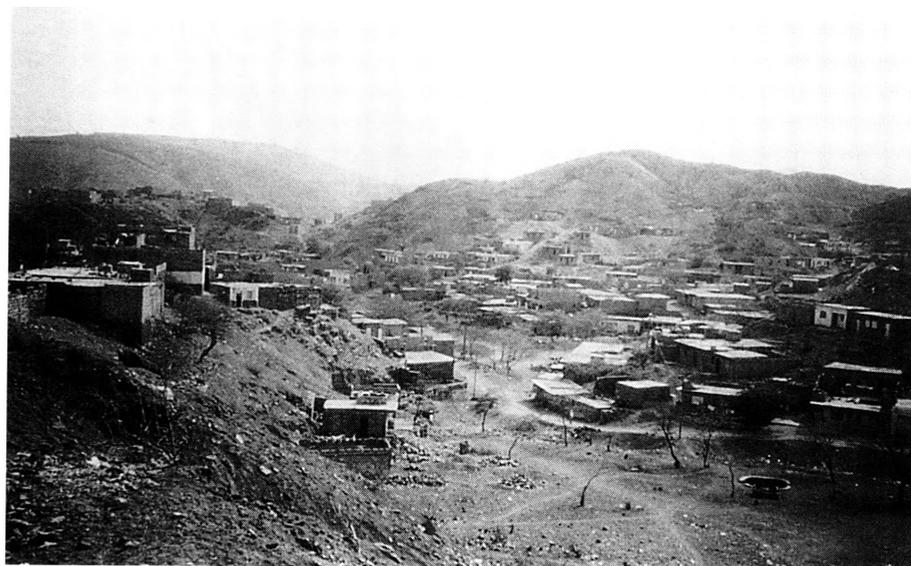
Fot. 43 - *Praia* - limite urbano em talvegue de ribeira.
