# Riscos Naturais e Acção Antrópica

## Estudos e reflexões

2<sup>a</sup> EDIÇÃO REVISTA E AUMENTADA

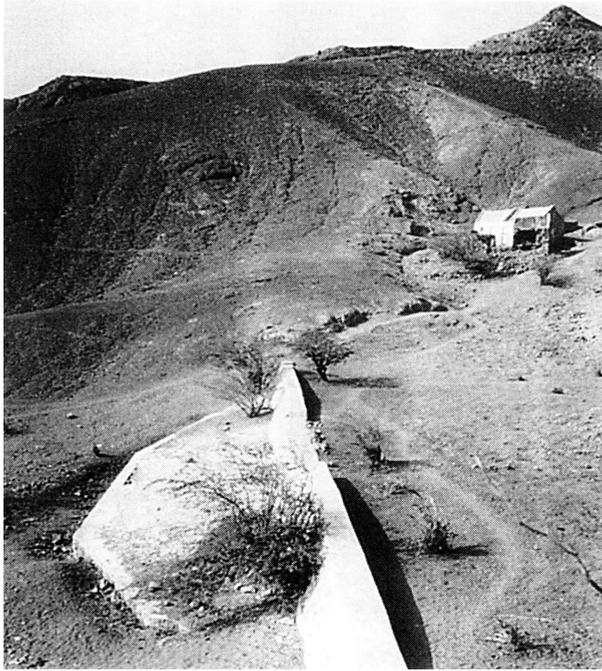
**Fot. 44 - Mindelo - mini-barragem de correção torrencial semi-entulhada.**

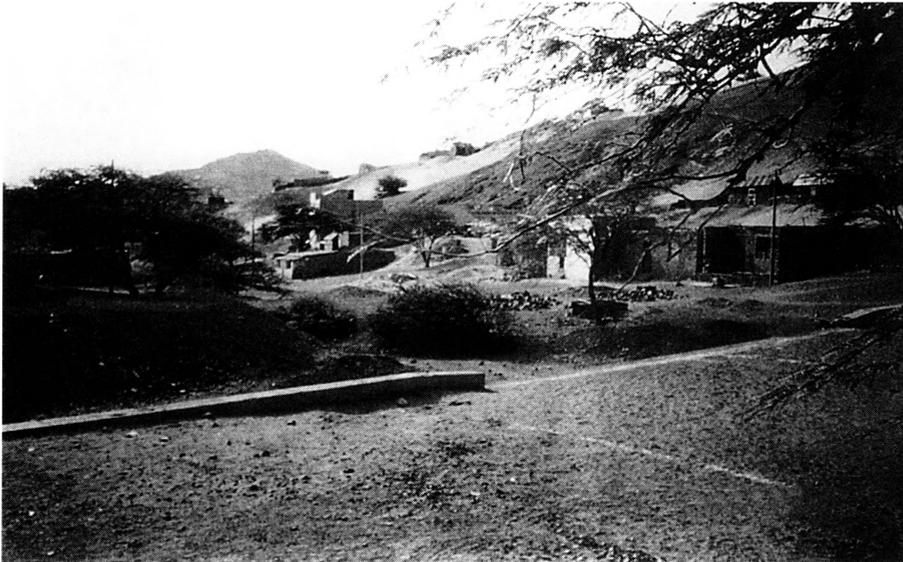
**Fot. 45 - Mindelo - mini-barragem de correção torrencial entulhada e casas construídas no talvegue da ribeira.**

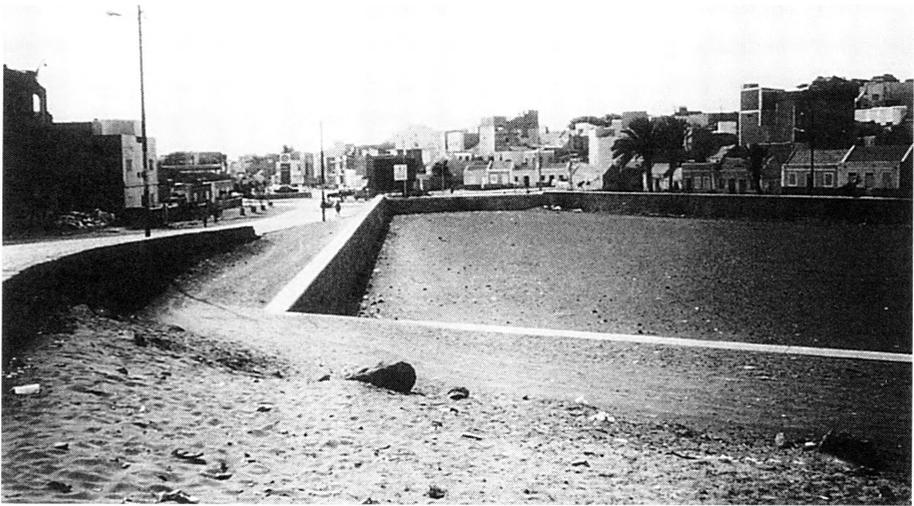
Fot. 46 - *Mindelo* — leito de ribeira cortado para jusante por muro e casas.

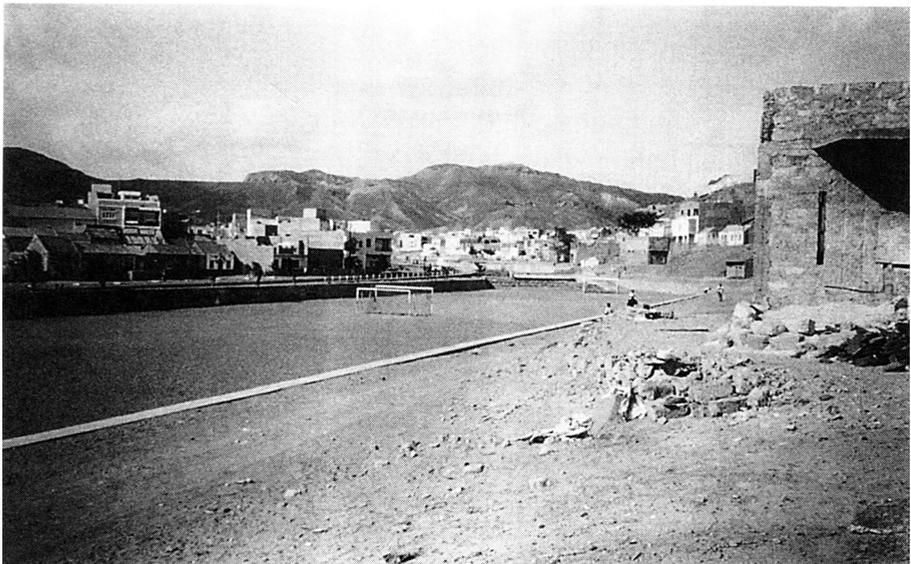
Fot. 47- *Mindelo* - campo de jogos em leito de ribeira delimitado por muro-dique de pequenas dimensões.

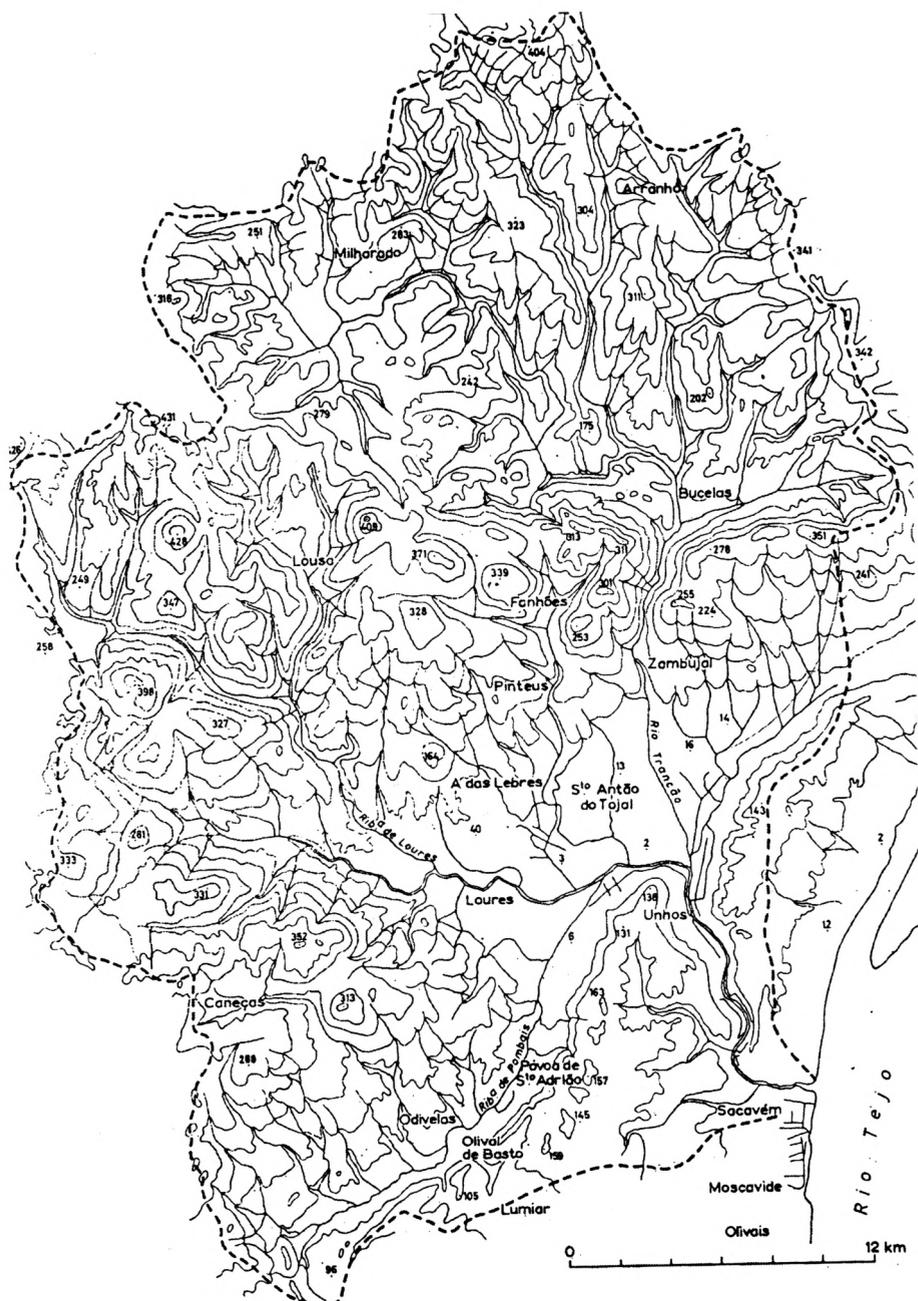
Fig. 29 - Bacia hidrográfica do Rio Trancão (extraída de I. AMARAL, 1968).  
Equidistância das curvas de nível: 50 m.

Trata-se de um rio com cerca de 40 km de extensão, que organiza a drenagem de um conjunto de ribeiras com as características de linhas de água de uma bacia de recepção que, nas suas partes mais altas, pouco ultrapassa os 400 m de altitude. Já na sua secção terminal, recebe, através da ribeira de Loures, a drenagem de três ribeiras (a de Loures, a de Fanhões e a dos Pombais), apresentando-se, a partir daí e até à planície aluvial do Tejo, antes de nele desaguar com um canal de escoamento de fraquíssimo declive longitudinal, mas bem definido transversalmente por um encaixe de mais de 100 m.

Com uma planície aluvial, que envolve também as áreas finais daquelas três ribeiras, funcionando, praticamente, como uma digitação da do Tejo, o Trancão inundou-a também por ter ficado impedido de escoar as suas águas. Aliás, na parte terminal dos seus cursos, várias ribeiras tiveram cheias porque o Tejo não deu vazão imediata às suas águas.

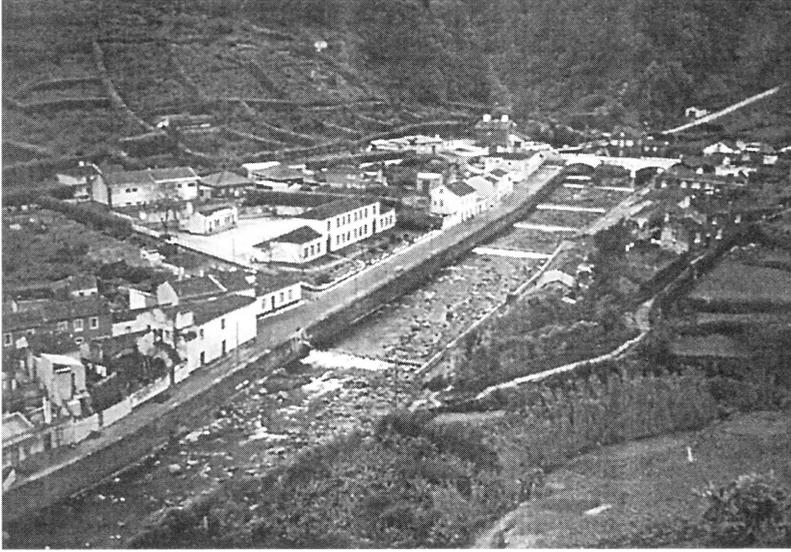
**Fot. 49 - Povoação. Canal de escoamento torrencial melhorado com obras de engenharia (1979).**

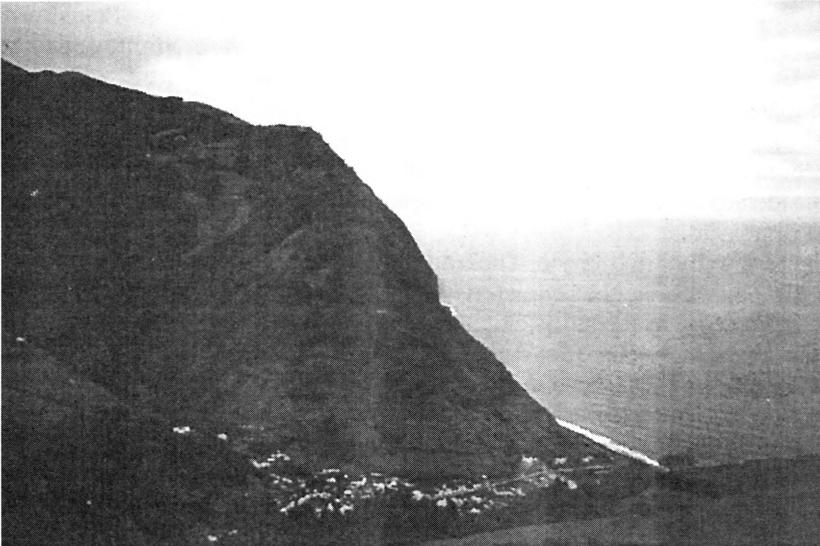
**Fot. 50 - Faial da Terra (1979).**

Por se tratar da inundação de uma aglomeração urbana capital de concelho, de grande importância histórica, ficou mais conhecido o caso da Povoação (Fot. 49); no entanto, será importante referir que no Faial da Terra, onde estava em causa o funcionamento de uma só torrente (Fot. 50), a catástrofe foi brutal. No caso da Povoação, tratava-se do funcionamento de três torrentes (ribeiras de Lagos, do Purgar e da Lomba Grande), que convergem para um único canal de escoamento a montante da vila, onde depois se juntam, ainda, as pequenas ribeiras do Poiso dos Pombos e do Pé do Salto. Aqui, a situação hidrogeomorfológica seria já, francamente, de cone de dejectão, se não tivesse havido a intervenção do homem desde há muito tempo; na verdade, canal de escoamento e cone de dejectão foram trabalhados e a secção terminal da rede aparece como um canal artificial, com diques laterais e pequenos «degraus» transversais de eficácia discutível. No conjunto da bacia hidrográfica das cinco torrentes da Povoação (Fig. 32) há uma aproximação muito grande à forma circular (ou não drenassem uma caldeira de abatimento quase com essa forma) e no respeitante a declives verifica-se que, em 6 a 7 km de percurso, duas delas descem de perto de 1000 m (área do Planalto dos Graminhais).

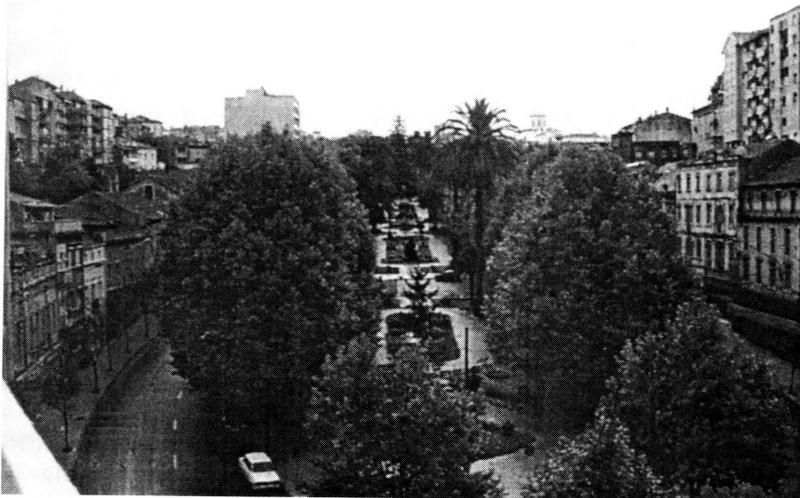
Fot. 52 - Coimbra. Avenida Sá da Bandeira (1996).

A água, que, nesses momentos, desce muito depressa e em grande quantidade, em especial pela primeira dessas ruas, passa então a descer a Avenida Sá da Bandeira, avenida construída sobre um importante entulhamento que segue o traçado do canal de escoamento da referida torrente (Fot. 52). Apesar da rede de esgotos e do grande colector hoje existente, a água continua a correr em grande quantidade à superfície. Mesmo que não cubra os passeios, a velocidade que atinge, durante (ou logo a seguir) ao episódio de chuvas muito intensas, particularmente na faixa descendente (lado norte), chega a impedir que qualquer peão tenha a veledade de a atravessar. Ao fundo da Avenida, a maior parte da água segue concentrada numa rua mais estreita (Rua Olímpio Nicolau Rui Fernandes) indo desembocar entre a Câmara Municipal e a Caixa Geral de Depósitos, onde poderá inundar as casas comerciais que lhe barram o caminho no início da Rua da Sofia.

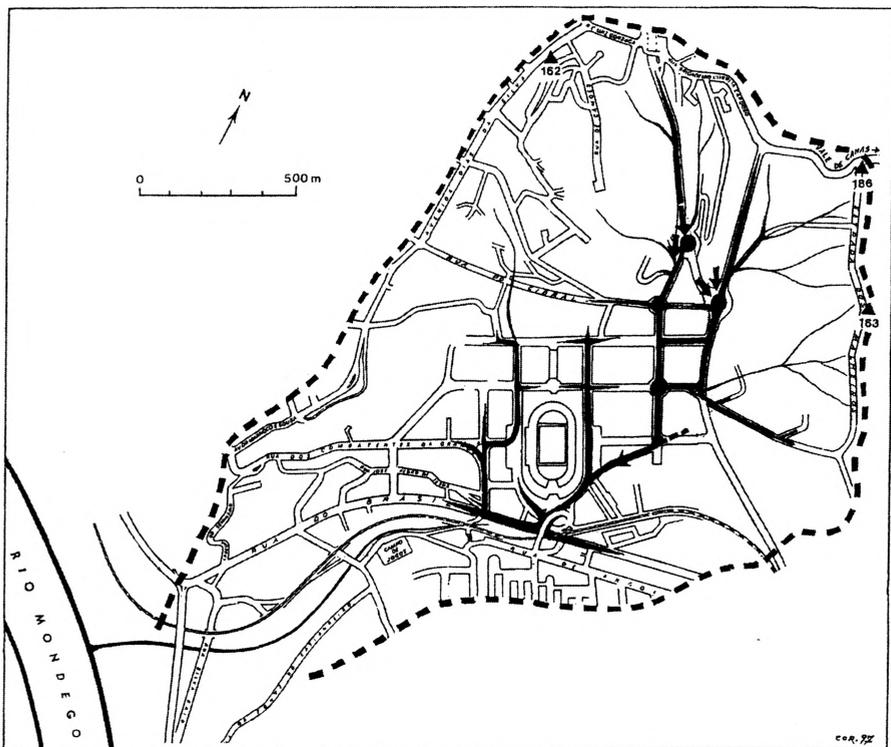
**Fig. 34 - Coimbra. Bacia de recepção da ribeira da Arregaça. Imediatamente a E do estádio, as obras posteriores a Julho de 1997 alteraram o escoamento, devendo considerar-se o tracejado com a seta como a resultante dos vários percursos criados.**
