Cadernos de Geografia

Nº 32 - 2013

A importância das obras de correção torrencial no controlo da erosão hídrica. Exemplos da bacia hidrográfica do rio Lis

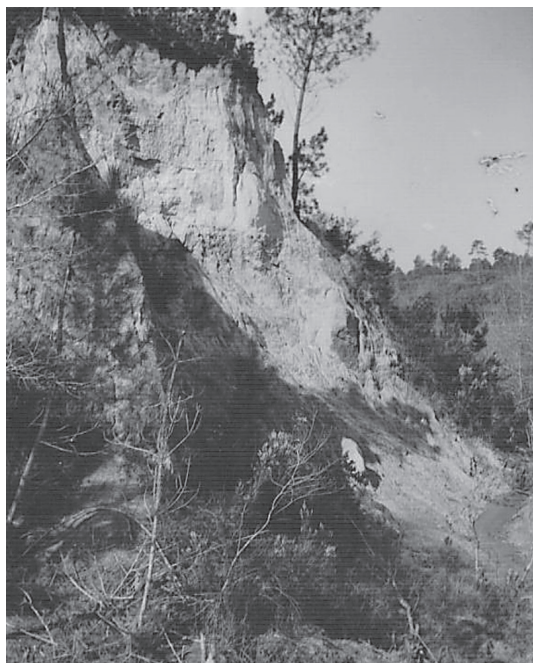
Fotografia 1
Efeito da erosão torrencial no ribeiro do Janardo, afluente do rio Lis.
Fonte: Mário GALLO, 1942a.

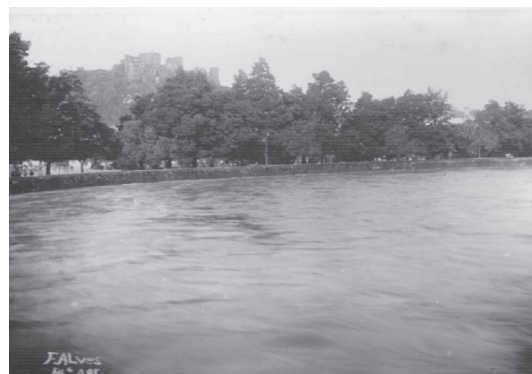
Fotografia 2
Cheia do rio Lis, em 1911. As águas ultrapassaram, em cerca de dois metros, o nível de arruamentos da cidade de Leiria.
Fonte: Mário GALLO, 1942a.

Por sua vez, nos sectores vestibulares, os efeitos da erosão torrencial traduzem-se na deposição de materiais e, por conseguinte, no assoreamento do leito, com redução da altura das águas, o que cria condições para a manifestação de cheias mais ou menos violentas, com as consequentes inundações (Fotografia 2).

Em contrapartida, a jusante, verificava-se a deposição dos materiais erosionados e transportados ao longo dos cursos de água, com o leito do rio Lis a sofrer um processo de assoreamento intenso, que contribuiu para a redução da sua capacidade de vazão das águas, e consequentemente, para o aumento de cheias rápidas e de violentas inundações que afetavam campos (Fotografia 4), instalações diversas (Fotografia 5) e os próprios aglomerados populacionais (Fotografia 2).

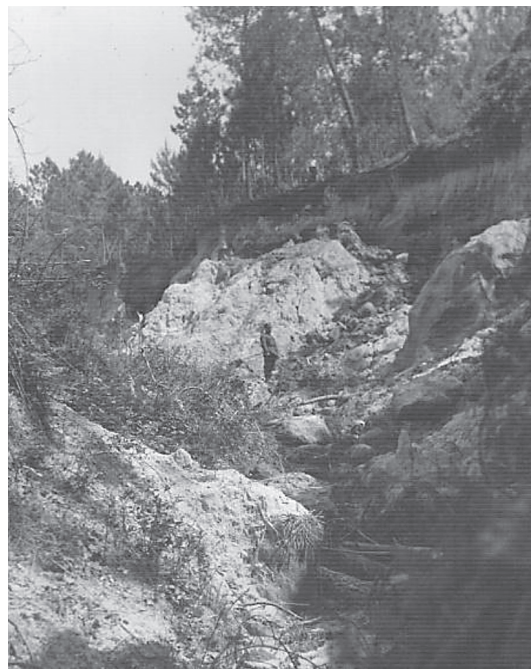
Fotografia 3

Efeitos erosivos no ribeiro do Outeiro dos Ferreiros.

Os efeitos erosivos são particularmente visíveis nas rochas mais friáveis, onde as linhas de água elementares encontram maior facilidade para remontar cabeceiras, chegando a formar longos e profundos barrancos (Fotografia 3).

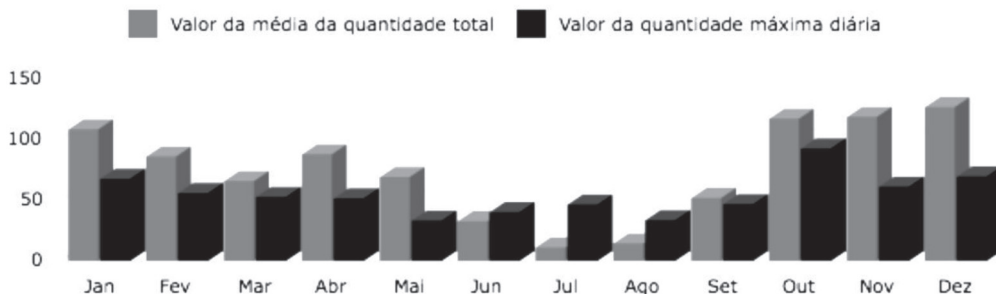
Figura 1
Distribuição mensal (média normal e máxima diária) da precipitação em Coimbra, no período de 1981 a 2010 Fonte: Instituto Português do Mar e da Atmosfera.

Em termos de condições climáticas, a chuva é o fator mais importante, e, sobretudo, as chuvas mais violentas, de grande intensidade, contribuem para intensificar a atividade erosiva, que em parte se acentua com a distribuição irregular da pluviosidade anual (Figura 1).

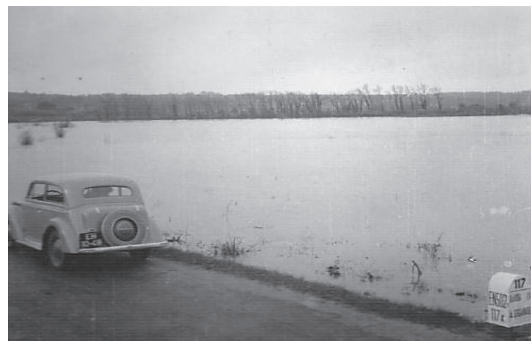
Fotografia 4
Cheia do rio Lis em 1939. Campos inundados.
Fonte: Mário GALLO, 1942a.

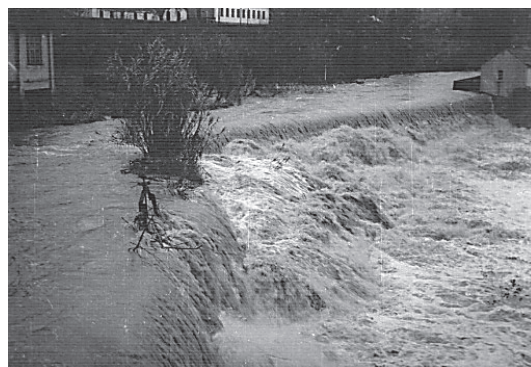
Fotografia 5
Cheia no rio Liz, em 1939 - Queda de água junto à Central Elétrica Municipal.
Fonte: Mário GALLO, 1942a.

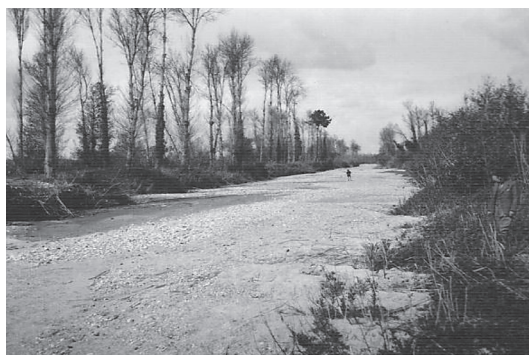
Fotografia 6
Aspecto do assoreamento do leito do rio Lis, a jusante da confluência do ribeiro dos Milagres.
Fonte: Mário GALLO, 1942a

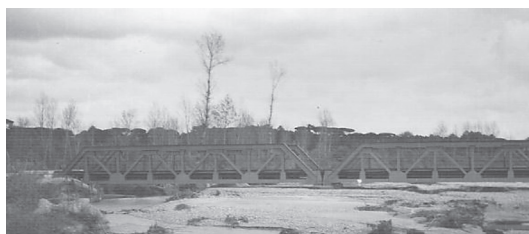
Fotografia 7
Assoreamento do ribeiro dos Milagres, junto à ponte da via-ferrea.
Fonte: Mário GALLO, 1942a.

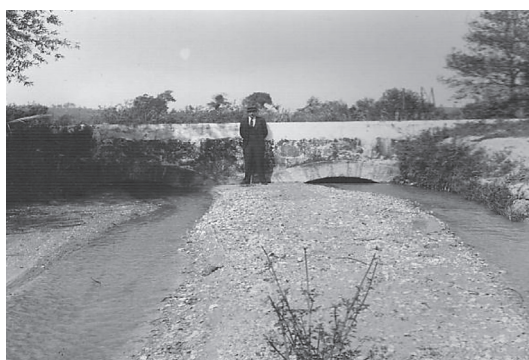
Fotografia 8
Assoreamento do ribeiro do Casal Cabrito, junto à ponte da estrada de Leiria a Figueira da Foz.
Fonte: Mário GALLO, 1942a.

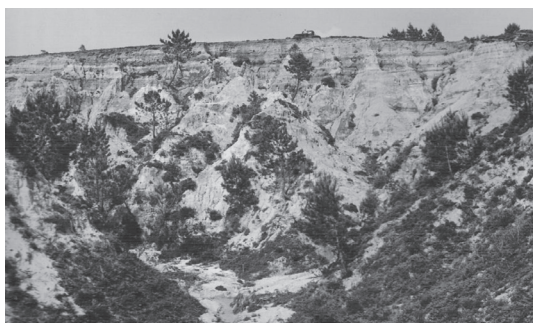
Fotografia 9
Efeitos da erosão no ribeiro do Vale da Sobreira.
Fonte: Mário GALLO, 1942a).

- Ribeiro do Vale da Sobreira, apresentava grandes barrancos, com mais de 30m de altura, numa extensão aproximada de 200m (Fotografia 9). Em quase, toda a linha de água, a erosão originou numerosas ravinas;

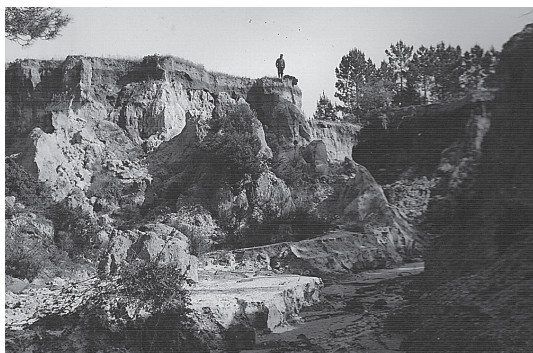
Fotografia 10
Efeitos da erosão no ribeiro do Vale da Amieira.
Fonte: Mário GALLO, 1942a).

- Ribeiro do Vale da Amieira, apresentava alguns barrancos no curso superior desta linha de água (Fotografia 10), o que exigiu intervenção.

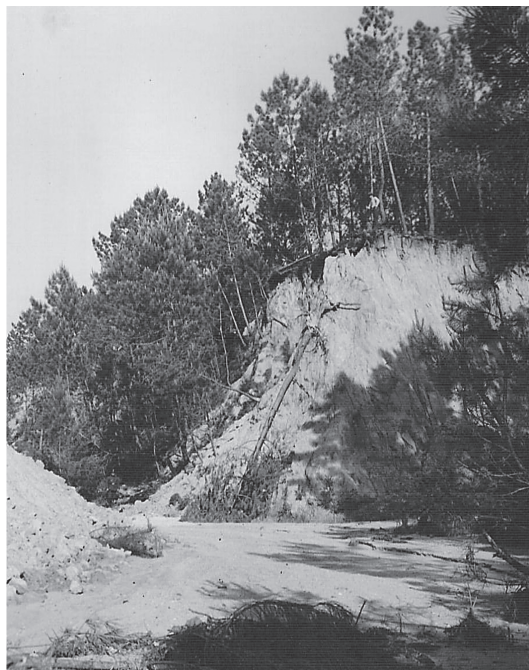
Fotografia 11
Efeitos da erosão no ribeiro do Vale Pinheiro.
Fonte: Mário GALLO, 1942a).

- Ribeiro do Vale Pinheiro, com a margem esquerda ocupada por muitas ravinas, com bastante erosão, principalmente no curso médio

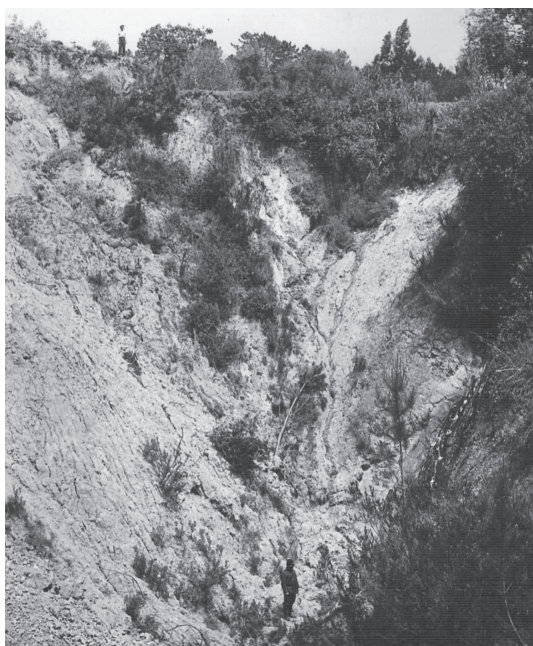
Fotografia 12
Efeitos da erosão no ribeiro das Barrocas do Forno.
Fonte: Mário GALLO, 1942a).

- Ribeiro das Barrocas do Forno, foi intervencionado por apresentar muita erosão em barrancos, nos cursos superior e inferior. Com um desnível de 23m, entre o talvegue e a aresta superior dos taludes marginais, criava condições para o desenvolvimento de barrancos com largura superior a 50m (Fotografia 12).

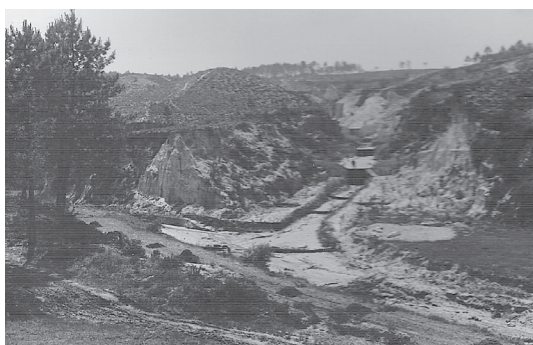
Fotografia 13
Aspeto das obras de correção do ribeiro das Figueiras, em 1936.
Fonte: Mário GALLO, 1942a.

- Ribeiro das Figueiras, foi um dos mais intervencionados, em termos de estabilização do seu leito e taludes, pelo que, além da arborização, contou com a construção de dezanove barragens em alvenaria (Fotografia 13). Aliás, num espaço de seis anos, ou seja, entre 1936 e 1942, a paisagem envolvente ao leito do ribeiro das Figueiras transformou-se completamente, com o ribeiro, que antes apresentava fundo e margens instáveis (Fotografia 14), a registar um leito estabilizado bem como margens estáveis (Fotografia 15), o que contribuiu para regularizar o escoamento dos caudais e para um certo controlo da torrencialidade.

Uma característica comum da intervenção efetuada nestas pequenas sub-bacias é a das correções realizadas tanto a jusante, quer nos terrenos agrícolas, quer nos taludes marginais, como para montante e que nestes cursos superiores passou pela construção de barragens (Fotografia 13) e planos de arborização (Fotografia 16).

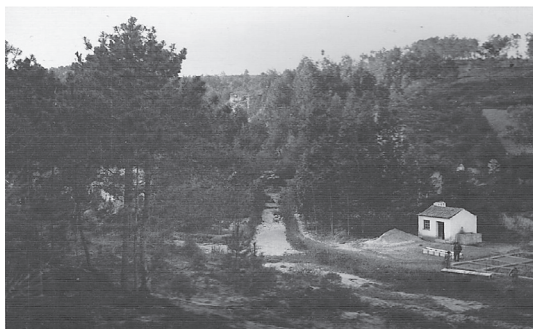
Fotografia 14
Efeito das obras de correção no ribeiro das Figueiras, no ano de 1942.
Fonte: Mário GALLO, 1942a.

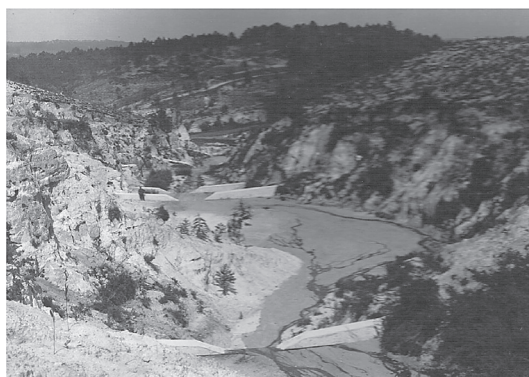
Fotografia 15
Ribeiro das Figueiras, afluente do ribeiro dos Milagres. Correção com barragens de alvenaria.
Fonte: Mário GALLO, 1942a

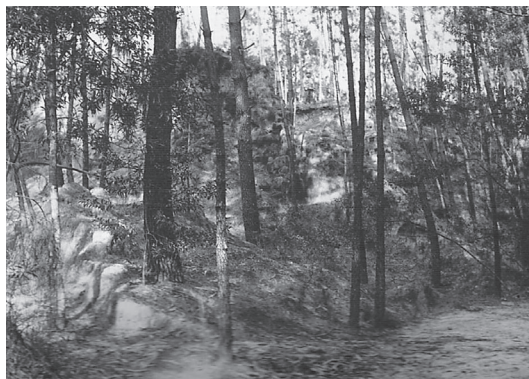
Fotografia 16
Barrancos do ribeiro dos Marrazes fixados pela arborização.
Fonte: Mário Gallo, 1942a.
