CARACTERIZAÇÃO GEOLÓGICO-GEOMORFOLÓGICA DOS  
MOVIMENTOS DE MASSA OCORRIDOS NO VALE DO ITAJAÍ  
(ESTADO DE SANTA CATARINA) – BRASIL -  
EM NOVEMBRO DE 2008

CARACTERIZATION OF THE LANDSLIDES THAT OCCURRED  
IN ITAJAÍ VALLEY (SANTA CATARINA STATE) – BRAZIL -  
NOVEMBER 2008

E. R. Tomazzoli<sup>1</sup>

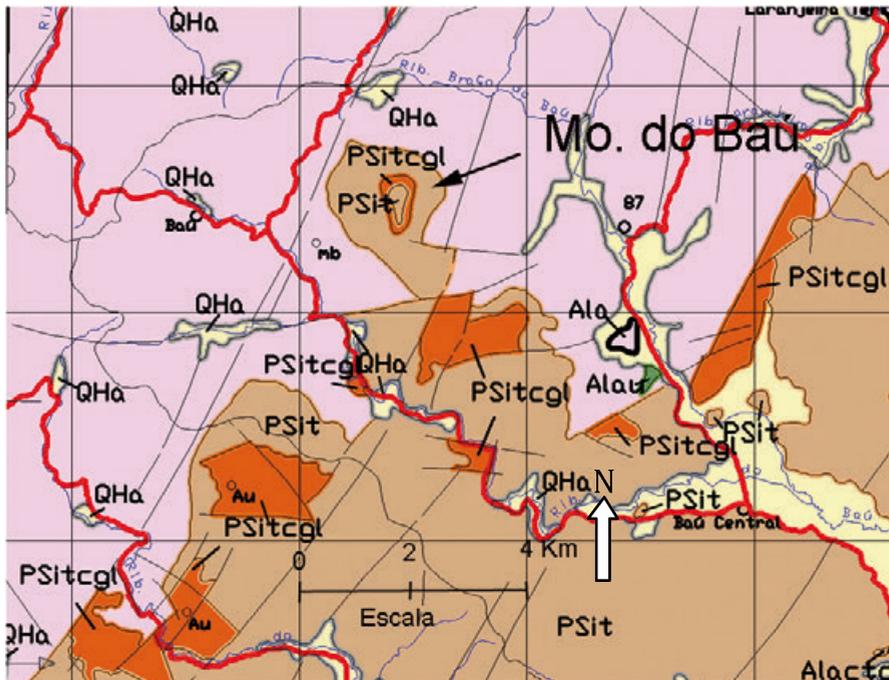
Fig. 2 - Mapa geológico da área de estudo. Legenda: cor lilás – Complexo Granulítico; PSitcgl – Grupo Itajaí/Conglomerado Baú; PSit – Grupo Itajaí/metassedimentos turbidíticos; QHa – depósitos colúvio-aluvionares quaternários.

Geologicamente, a área de estudo é constituída pelo Complexo Granulítico de Santa Catarina, de idade paleoproterozóica, pelo Grupo Itajaí, de idade neoproterozóica e por depósitos colúvio-aluvionares quaternários, como mostra a Fig. 2.

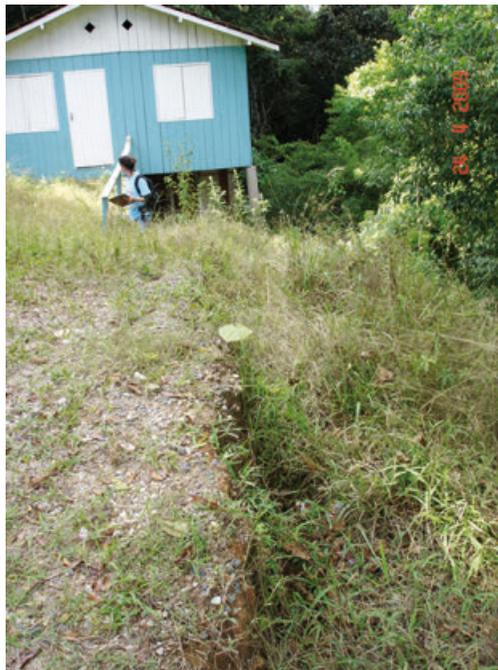
Fig. 3 - Fenda e degrau de abatimento ameaçando residência.

Rastejos como movimentos lentos de encosta que não apresentam, via de regra, uma superfície de ruptura definida (AUGUSTO-FILHO, 1994; CASTRO, 2003) e podem abranger grandes áreas e massas de materiais rochosos e solos. Eles são evidenciados pela inclinação de árvores e outros objetos fixos e pelo aparecimento de rachaduras no solo, designadas como fendas de abatimento. Essas rachaduras muitas vezes evoluem ou estão associadas a degraus de abatimento, isto é, blocos de solo escalonados, dispostos de forma rebaixada, junto às fendas, formando degraus de abatimento (Fig. 3). Na área de estudo, esse tipo de movimento foi muito comum e ocorreu em todas as unidades geológicas.

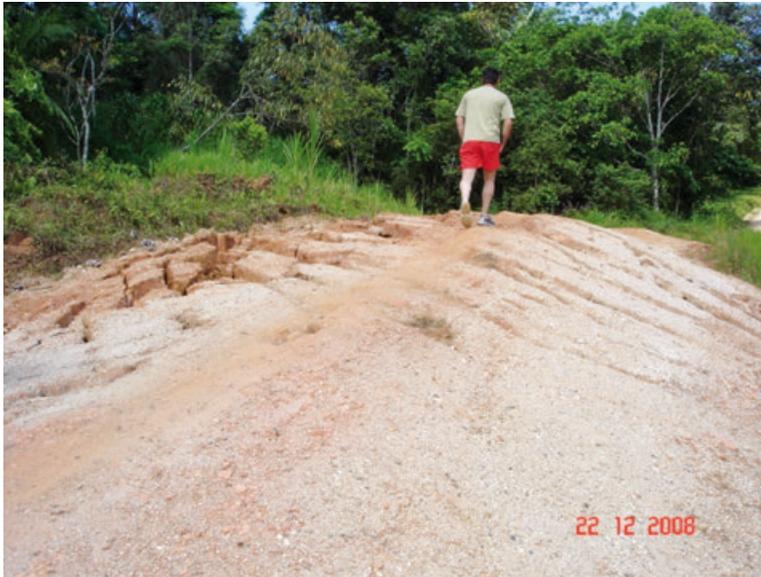
Fig. 4 - Elevação de frente de rastejo em estrada, exibindo fendas de tração devido ao soerguimento.

Por vezes formam-se feições de intumescência ou empolamento do solo na porção anterior de uma frente de rastejo, quando surgem elevações em áreas anteriormente aplanadas (Fig. 4).

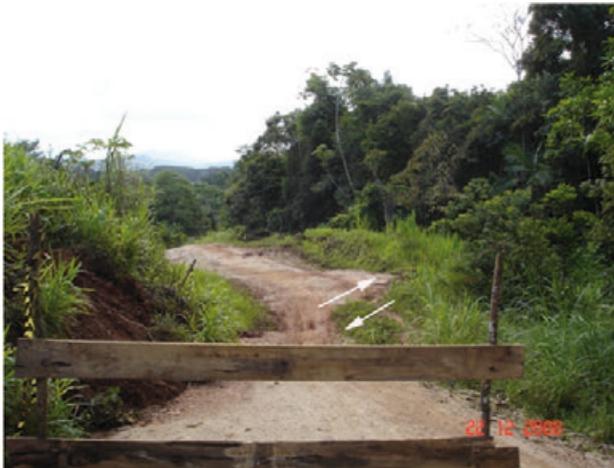
Fig. 5 - Estrada deslocada lateralmente (ver setas) pelo movimento de uma massa de solo em rastejo. A massa que movimentou (movimento da direita para a esquerda) é a que está abaixo da linha de descontinuidade da estrada.

Outras vezes, nos limites laterais da massa de solo em movimento de rastejo, observa-se o deslocamento direcional de cercas ou estradas como pode ser visto na Fig. 5.

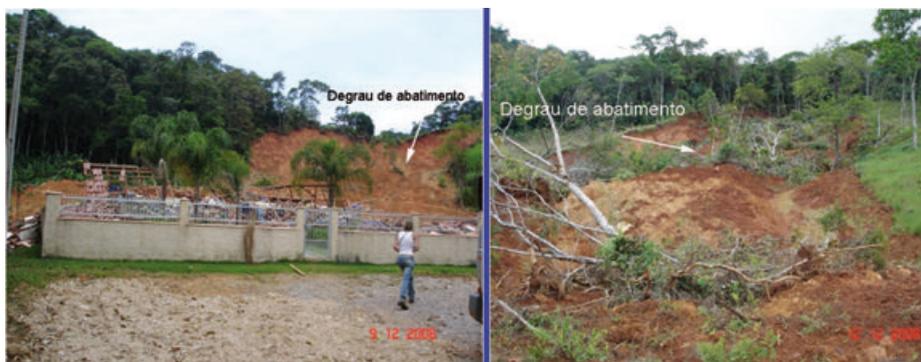
Fig. 6 - Deslizamento rotacional em talude de corte que acabou destruindo completamente uma residência. Observar o degrau de abatimento.

Escorregamentos rotacionais (*slumps*) apresentam uma superfície de rutura côncava para cima, ao longo da qual ocorre um movimento rotacional do material acima da superfície de rutura (FERNANDES & AMARAL, 2003). A presença de mantos de alteração espessos e homogêneos facilita sua ocorrência. A origem desse tipo de escorregamento está frequentemente vinculada a cortes na base das vertentes, sejam artificiais (implementação de estradas) ou naturais (erosão fluvial). Muitas vezes, o bloco que deslizou preserva a camada superficial do solo, com arbustos e árvores preservados, porém todos em posição levemente inclinada no sentido contrário ao caimento da encosta. Esses blocos escorregados estão rebaixados, formando degraus de abatimento, muitas vezes escalonados (Fig. 6). Outras vezes, dependendo das condições de saturação do solo, ocorre solifluxão, gerando corridas de lama e detritos (troncos, matacões e blocos de rocha) associadas ao deslizamento rotacional. Na área de estudo, esse tipo de movimento está frequentemente relacionado a problemas como cortes de taludes muito íngremes ou sobrecargas no topo da encosta e provou a destruição de um grande número de residências nas áreas mais urbanizadas.

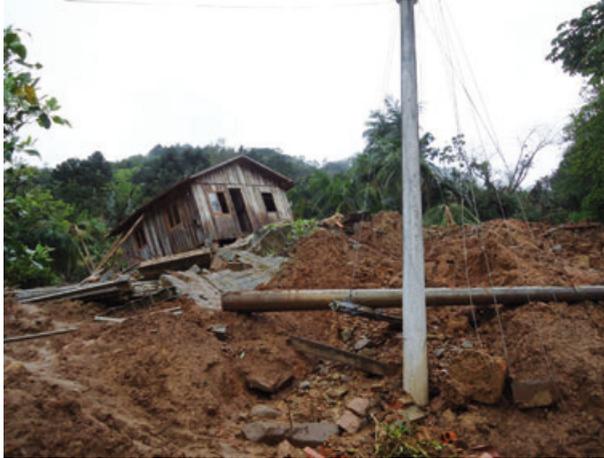
Fig. 7 – Residência inteira, transportada por dezenas de metros, sobre uma camada de solo translacionada.

ser classificados com translacionais rasos. Por vezes grandes camadas de solo indeformadas e com sua cobertura vegetal original foram translacionadas encosta abaixo por várias dezenas ou centenas de metros, levando consigo árvores na posição vertical (posição de vida) e até mesmo casas inteiras (Fig. 7).

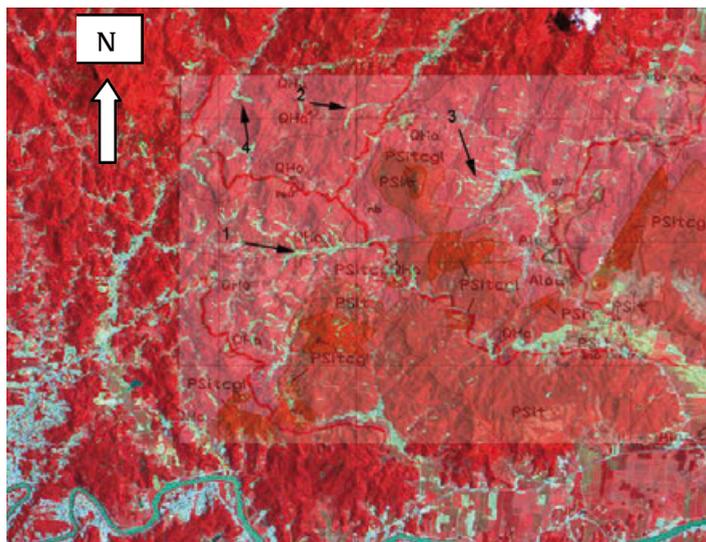
Fig. 8 - Imagem Landsat de janeiro de 2009 (RGB 431), com o mapa geológico da Fig. 2 superposto sob forma de imagem semitransparente. Observam-se os deslizamentos sob formas lineares de cor branca. Quatro deslizamentos translacionais rasos estão marcados com setas. Nessa imagem, a cor vermelha corresponde a áreas vegetadas.

Grande parte dos deslizamentos que ocorreram em novembro de 2008 na área de estudo está representada na imagem do satélite Landsat de janeiro de 2009 da Fig. 8. Embora essa imagem (composição colorida RGB 431) não seja a mais adequada a esse tipo de estudo, visto que sua resolução espacial (*pixels* de 30 m x 30 m) não permite a visualização dos movimentos de massa de menor porte, ela se mostra bastante eficiente na visualização dos movimentos maiores, principalmente os escorregamentos translacionais associados a fluxos de lama e detritos. Esses escorregamentos aparecem na imagem como linhas ou faixas brancas, com até dois quilômetros de extensão; quatro deles estão destacados por setas. Situam-se, preferencialmente, no Complexo Granulítico, cujo terreno é marcado por vales retilíneos profundos, encaixados em falhas e fraturas de direções predominantes N40°E, N80°E, N60°W, com encostas íngremes de elevadas declividades. Foi nas encostas íngremes desses vales que ocorreu a maior parte dos grandes escorregamentos translacionais, dos quais, alguns seguiram num curso retilíneo, alcançando a base da encosta segundo sua máxima direção de declividade. Em outros casos, o fluxo de lama e detritos sofreu desvios significativos, encaixando-se em talwegues secundários antes de chegar ao fundo do vale (seta 2 da Fig. 8). Outras vezes, o fluxo de lama e detritos ao atingir o pé da encosta, prosseguiu para jusante do vale principal, fluindo mesmo sob declividades mais baixas (seta 4 da fig. 8). Em situações mais catastróficas, o fluxo de lama e detritos avançou pelo vale, alimentado por deslizamentos translacionais rasos em ambas encostas, soterrando casas e causando diversas vítimas, como esse, na localidade de Alto Baú, mostrado pela seta 1 da Fig.8.
