CARACTERIZAÇÃO DAS INSTABILIZAÇÕES DE TALUDES DE ESCAVAÇÃO NO AREEIRO, COIMBRA, PORTUGAL

CHARACTERIZATION OF THE CUT SLOPES FAILURES IN AREEIRO, COIMBRA, PORTUGAL

M. Quinta-Ferreira¹, P. S. Andrade²; L. L. Lemos³, A. A. Saraiva⁴

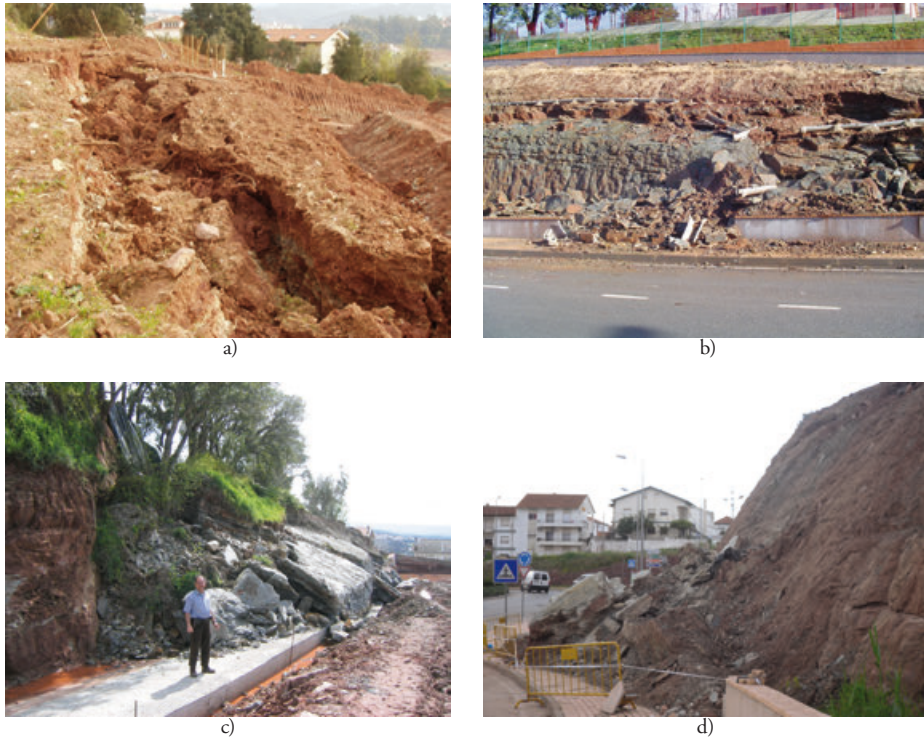
Fig. 1 – Aspeto de algumas das instabilizações ocorridas no Areiro. a) Estrada a nascente da escola do Areiro, em Março 2004; b) Talude da escola do Areiro, em Dezembro de 2005; c) Urbanização da Quinta do Areiro, em Março de 2006; d) Rotunda do Areiro, em Abril de 2010.

A primeira instabilização de que temos registo ocorreu em Março de 2004, durante os trabalhos de escavação para a construção da estrada a nascente da Escola do Areiro. Tratou-se de uma pequena escavação com alguns metros de altura máxima, numa extensão de cerca de 100 m segundo a diretriz da estrada (Fig. 1-a). Em Dezembro do ano seguinte, em 2005, ocorreu a segunda instabilização, mas agora a oeste da Escola do Areiro (Fig. 1-b). Passados alguns meses, em Março de 2006, ocorreu nova instabilização após a escavação resultante da preparação da plataforma para a urbanização da Quinta do Areiro, durante a construção do muro de suporte em gabiões, que pretendia estabilizar o talude escavado. Esta instabilização foi limitada superiormente por uma falha subvertical, que limitou o desenvolvimento da rotura, evitando que chegasse até à habitação na parte superior do terreno (Fig. 1-c). No final de 2007 verificou-se nova instabilização por baixo da escola do Areiro, mas com menores dimensões que a ocorrida anteriormente. Em Abril de 2010 ocorreu uma instabilização no talude de escavação da rotunda do Areiro (Fig. 1-d). Em Maio do ano seguinte houve mais uma instabilização na rotunda do Areiro, dando continuidade para norte à instabilização anterior.

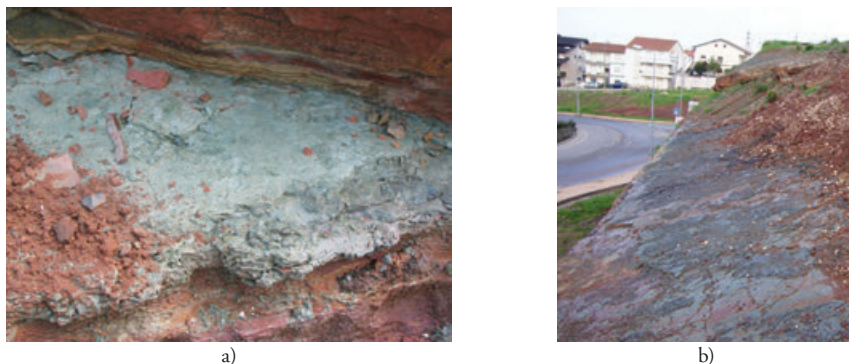
Fig. 3 – Presença de pelitos intercalados nas unidades areno-conglomeráticas.

Sabendo-se que as camadas de arenito mergulham genericamente para oeste, com pendores rondando 15° a 16° , não parecia provável a ocorrência de qualquer problema de instabilização, numa formação essencialmente arenítica, que se caracteriza por apresentar ângulos de atrito elevados. Os pelitos (siltitos e argilitos) que se encontram intercalados nas bancadas areníticas em zonas condicionadas estratigráficamente, apresentam uma espessura que varia entre 0,1 m e 0,3 m e têm superfícies de descontinuidade quase lisas a lisas (Fig. 3). As unidades areno-conglomeráticas possuem espessuras superiores às definidas pelos pelitos e as suas superfícies de

descontinuidade são ligeiramente rugosas a quase lisas. A família principal das descontinuidades corresponde aos planos de estratificação das camadas areno-conglomeráticas e pelíticas.

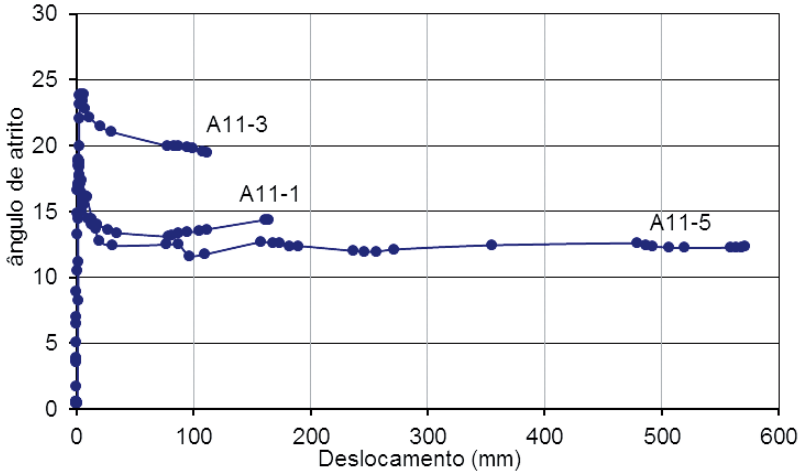
Fig. 4 - Primeiros estágios de corte com tensão normal de 400 kPa.

A partir do estágio de corte inicial sob a tensão normal de 400 kPa (Fig. 4) é possível obter o ângulo de resistência ao corte para a condição normalmente consolidada assumindo para a coesão o valor zero. Estes valores são apresentados na Tabela 5.

De acordo com LUPINI et al. (1981), as amostras A11-1 e A11-5 mostram um modo de corte deslizante.
