**MULTIDIMENSÃO
E
TERRITÓRIOS DE RISCO**

**III Congresso Internacional
I Simpósio Ibero-Americano
VIII Encontro Nacional de Riscos**

AVALIAÇÃO E DIAGNÓSTICO DOS PROCESSOS EROSIVOS NA SUB-BACIA HIDROGRÁFICA DE ÁGUA DE GATO - CONCELHO DE SÃO DOMINGOS, CABO VERDE

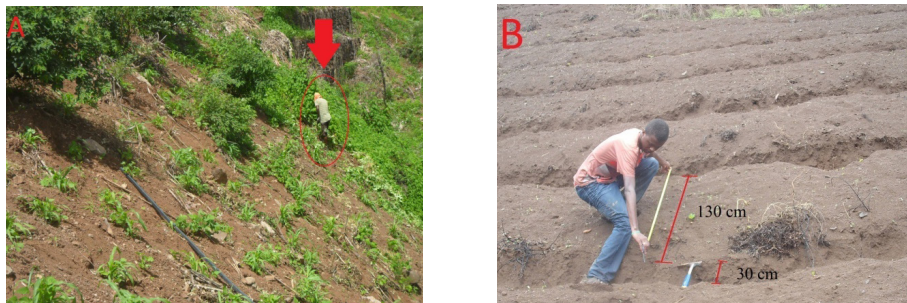
Fotografia 1 (A e B) - (A) Prática de monda numa encosta declivosa na zona de Réma-Réma (noroeste da sub-bacia). (B) Cultura em forma de camalhões nas encostas de Pinha (nordeste). Fonte: Autor, 2012.

Verifica-se na área em estudo que o risco de erosão dos solos está associado, em muito casos, aos usos inadequados dos solos que se faz em áreas de declive mais acentuado. De facto, a própria morfologia dessas encostas não permite certos tipos de utilizações, como por exemplo cultura em camalhões e “monda” (capina) (Fotografia 1A, B).

Conforme referem Tavares *et al.*, (2012), as práticas de capina com enxada podem mobilizar o solo até 7 cm de profundidade (a mais rica em matéria orgânica), de cima para baixo das encostas, reduzindo a estabilidade do solo. O cultivo em forma de camalhões é bastante comum nas encostas da área de estudo, pelo que os solos que se encontram sob essa forma de cultivo sofrem alterações significativas (Fotografia 1B). Perante uma forte precipitação, gera-se com muita facilidade fluxo de lama e detritos. Ainda segundo Carvalho (2009), essa forma de cultivo traz impactes graves para o ambiente, porque depois da colheita do amendoim o solo permanece desprotegido. Quando chove, dá-se o impacto direto das gotas de água sobre o solo, levando à desagregação e movimentação de partículas do solo.

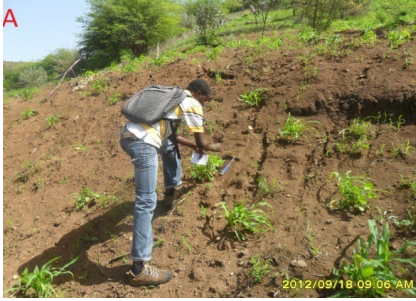
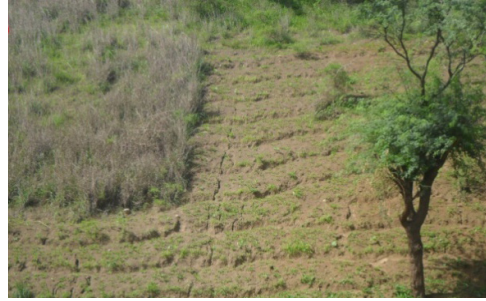
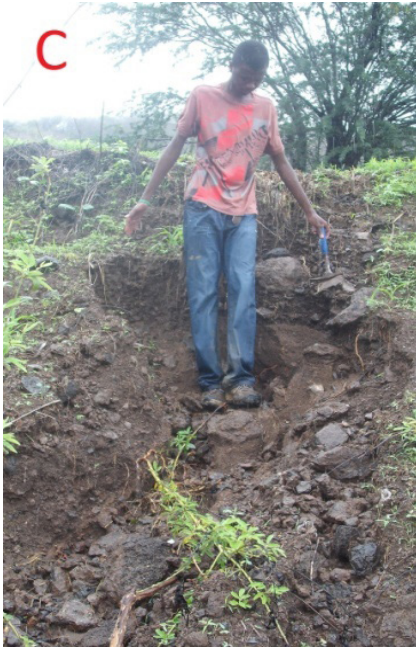
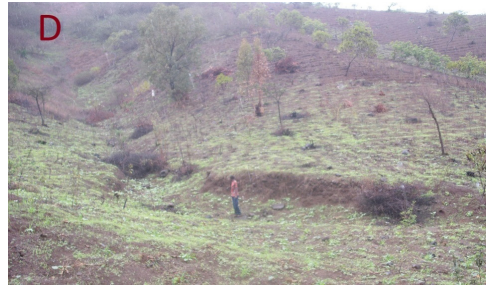
Fotografia 2 (A, B, C e D) - (A) Erosão laminar seguido de erosão em sulcos, causada por concentração das linhas de fluxo das águas de escoamento superficial na zona de Pinha. (B) Erosão em sulco associada a cultura em camalhões na zona de Figueira Branca. (C) Erosão por ravinamento na zona Pinha. (D) Presença de “barrancos” na zona de Pinha.

Numa primeira fase da erosão, regista-se o aumento do escoamento superficial decorrente de escoamento em lençol ou laminar, promovendo o transporte de sedimentos, e posteriormente passagem para erosão linear, nomeadamente em sulco, ravina e “barranco” (Fotografia 2A, B, C e D), que são estágios mais avançados da erosão. No caso da ravina ilustrada na figura 3C, ela está associada a corte de estrada, e se formou apenas num evento chuvoso, resultando nessa feição erosiva.
