**MULTIDIMENSÃO
E
TERRITÓRIOS DE RISCO**

**III Congresso Internacional
I Simpósio Ibero-Americano
VIII Encontro Nacional de Riscos**

**Guimarães
2014**

CARACTERIZAÇÃO E MEDIDAS MITIGADORAS DAS INUNDAÇÕES EM VILAMOURA, ALGARVE

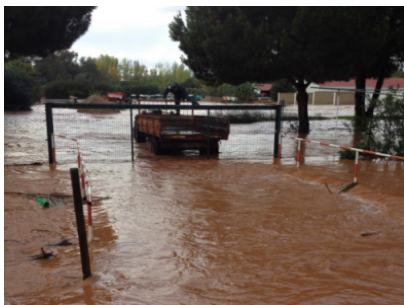
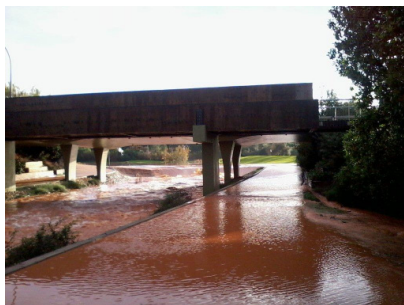
Figura 2 - Efeito da cheia ocorrida a 8 de novembro de 2012 na zona urbana de Vilamoura: a) parque de máquinas do Grupo Oceânico; b) viaduto da Avenida Vilamoura XXI

O evento meteorológico causou inundações severas em todo o vale da Ribeira do Vale Tesnado, dando origem a danos em moradias, infraestruturas e campos de golfe. A Figura 2a mostra a inundação no parque de máquinas do Grupo Oceânico e a Figura 2b no viaduto da Avenida Vilamoura XXI.
