OBRAS DE CORREÇÃO TORRENCIAL NO CONTROLO DE SITUAÇÕES DE EROSIÃO HÍDRICA EM PORTUGAL.
EXEMPLOS DA BACIA HIDROGRÁFICA DO RIO PRANTO (BAIXO MONDEGO)*

Sofia Bernardino

Luciano Lourenço

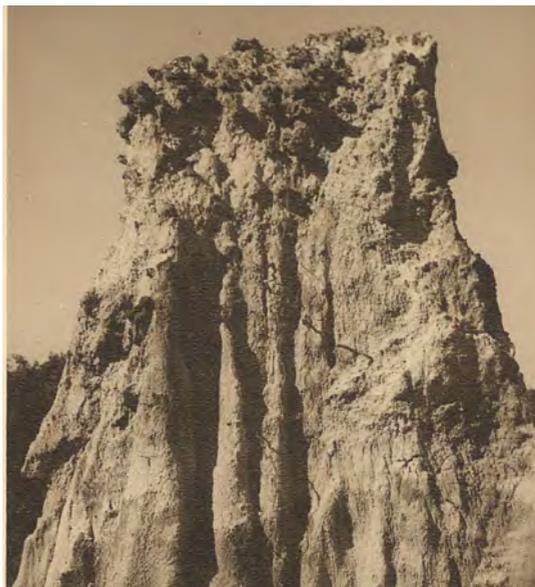
Fot. 1 - Pirâmide de erosão localizada na margem esquerda do ribeiro do Vale da Parada, afluente do rio Pranto, em abril de 1946. Fonte: Arquivo fotográfico do Instituto de Conservação da Natureza e das Florestas).

enormes prejuízos económicos, sendo vários os fatores que contribuíram para a dimensão que o processo de erosão hídrica assumia por todo o País, como era o caso de diversos ribeiros afluentes ao rio Pranto (fot.s 1 e 2).

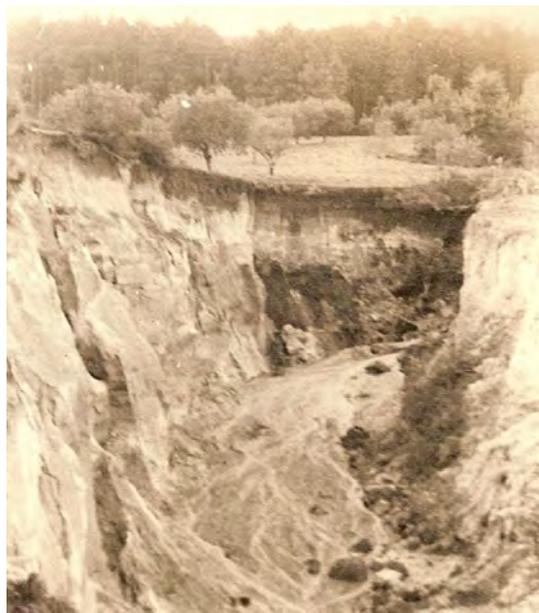
Fot. 2 - Aspeto do fenómeno erosivo no ribeiro da Valeira, afluente do rio Pranto, com destruição de campo agrícola, em novembro de 1959. Fonte: Arquivo fotográfico do Instituto de Conservação da Natureza e das Florestas.

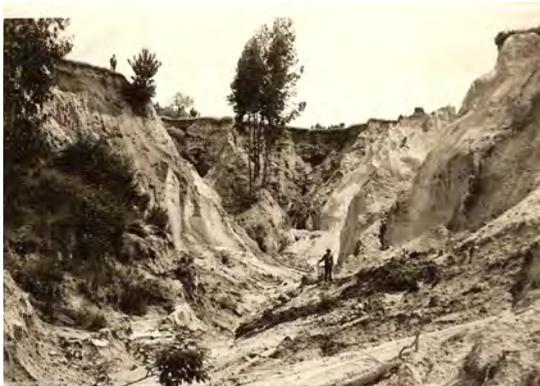
Fot. 3 - Pormenor do processo erosivo no ribeiro do Vale da Parada, afluente do rio Pranto, em junho de 1959.
Fonte: Arquivo fotográfico do Instituto de Conservação da Natureza e das Florestas.

degradação estrutural e empobrecimento do solo, compactação da superfície do solo, redução da infiltração da água, redução da alimentação dos aquíferos, aumento da fração grosseira do solo, formação de regos, sulcos e barrancos, desenraizamento de plantas e redução da produtividade do solo (fot.s 3 e 4).

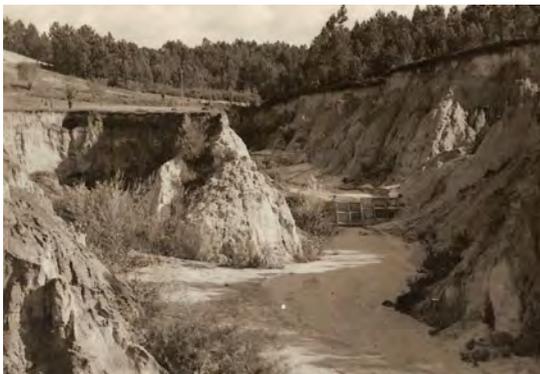
Fot. 4 - Aspeto do resultado do fenómeno erosivo no ribeiro do Vale da Parada, em outubro de 1964.
Fonte: Arquivo fotográfico do Instituto de Conservação da Natureza e das Florestas.

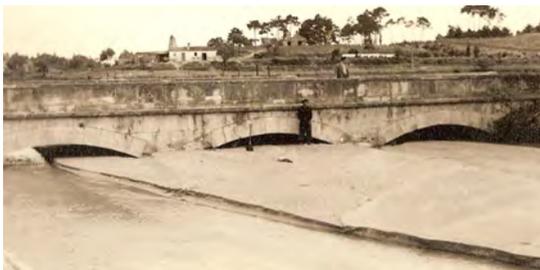
Fot. 5 - Estado de avançado assoreamento do rio Pranto, junto à ponte da Palha, em junho de 1959.
Fonte: Arquivo fotográfico do Instituto de Conservação da Natureza e das Florestas.

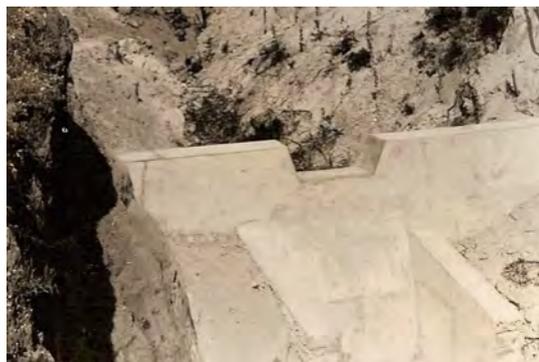
Fot. 6 - Exemplo de uma barragem de Alvenaria construída no ribeiro dos Picotos II, afluente do rio Pranto, no ano de 1968.
Fonte: Arquivo fotográfico do Instituto de Conservação da Natureza e das Florestas.

As barragens de correção torrencial foram uma das principais técnicas utilizadas para combater a erosão hídrica, apesar de essa não ser a sua única função, tendo sido construídas em cursos de água com regime torrencial (fot. 6).

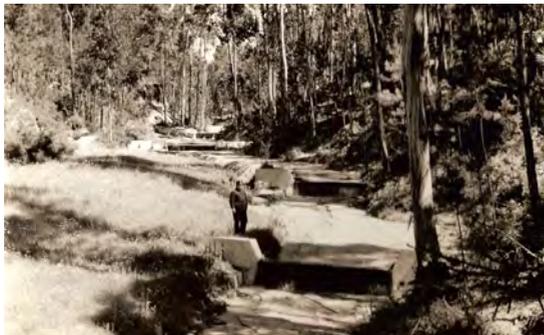
Fot. 7 - Exemplo de construções sucessivas de barragens, no ribeiro do Vale do Travesso, afluente do rio Pranto, no ano de 1960.
Fonte: Arquivo fotográfico do Instituto de Conservação da Natureza e das Florestas.

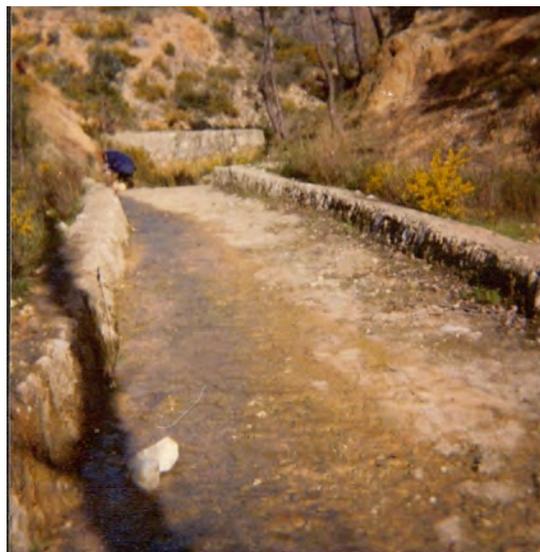
Fot. 8 - Canalete para a condução das águas, também utilizado como caminho para veículos de tração animal.
Fonte: José MOTA, 1973.

Em ambas as situações foi necessário efetuar a proteção do talvegue para impedir a erosão o que se conseguiu, a título de exemplo, pela construção de um canalete (fot. 8) que, com maior declive do que o perfil de equilíbrio e pequena seção, permitia a passagem de um grande caudal. O canalete reduzia-se a um simples calcetamento do talvegue quando o caudal era pequeno.

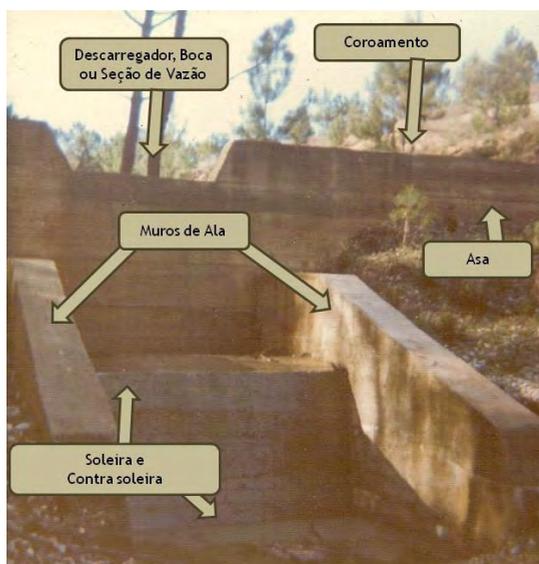
Fig. 3 - Constituintes principais das barragens de correção torrencial. Fonte: Adaptado de J. MOTA, 1973.

Uma barragem é composta por vários elementos, em que cada um deles tem a sua importância para o bom funcionamento e estabilidade da obra, bem como para que seja atingido o seu principal objetivo: a colmatação do processo de erosão hídrica. Assim, estas pequenas barragens apresentam características comuns, podendo ser analisadas em separado e distinguidas cada uma das partes que as constituem, descrição que consta dos diferentes projetos de correção torrencial elaborados pelos engenheiros envolvidos nas obras de correção: M. GALLO, J. de ALMEIDA ELISEU, F. RAMOS, A. FERNANDES, V. ALBUQUERQUE QUINTANILHA, J. CALDAS, H. de MAGALHÃES e Fernando PALMA.

O rebordo superior da barragem, designado por coroamento, pode apresentar-se, em relação à sua disposição, quer na horizontal, quer com alguma inclinação, podendo, neste caso, subir para jusante ou para montante, ou, ainda, da boca para a extremidade das asas. Este rebordo superior comporta a secção de vazão (fig. 3), que era construída de modo a permitir não só a passagem das águas, mas também a dirigi-las para a parte mais resistente do talvegue. No cálculo das dimensões do descarregador tinha-se em consideração o caudal líquido e o caudal sólido. A secção de vazão apresenta normalmente uma forma simétrica, que é utilizada para condições normais de escoamento, ou seja, quando este se processa pela zona central da barragem. Nestes casos, as bocas têm a forma de um trapézio, com a base maior para cima ou, então, a forma de um retângulo. Por vezes, a secção apresenta uma forma assimétrica, a qual foi utilizada quando se pretendeu lançar a água para um flanco rochoso, apresentando neste caso figuras geométricas não definidas (J. MOTA, 1973).

As partes laterais da barragem que flanqueiam a boca denominam-se asas e devem ficar bem encastradas nas margens, de forma a evitar qualquer infiltração que possa interferir com a segurança da obra. As barragens comportam, ainda, as soleiras, que vão proteger a base do corpo da barragem do poder de escavação da água, pelo que é construída onde a água precipita depois de passar pela boca, imediatamente a jusante desta, devendo ser calculada tendo em conta a queda da água e os materiais transportados. Para além da soleira, os muros de ala devem estar bem encastrados no corpo da barragem, principalmente quando as mesmas não são ladeadas por muros longitudinais que impeçam que a água corra os taludes marginais. Por vezes, quando determinadas condições de declive motivam uma maior velocidade das águas e, por conseguinte, maior capacidade de transporte de mais sedimentos e mais pesados, torna-se mais conveniente construir uma barragem e uma soleira ligadas às já existentes em vez de construir novas que se designam de contra-barragem (fig. 4) e contra soleira (fig. 3). Estas obras complementares têm como finalidade criar um lençol de água sobre a soleira, de modo a amortecer a violência da queda das águas e dos materiais, construindo-se um dente, na extremidade da soleira, com uma altura que ronda 40 a 50 centímetros.

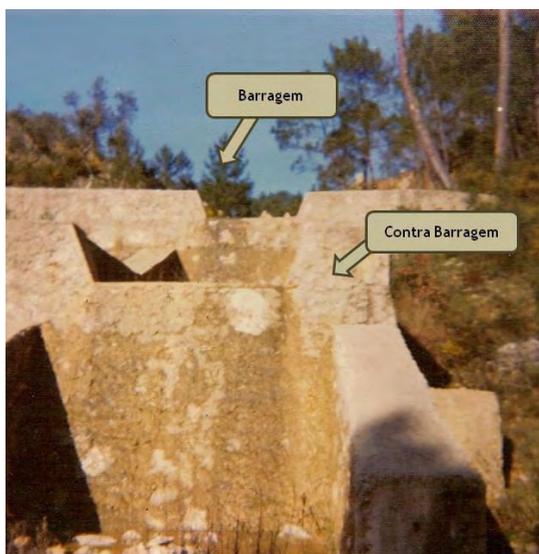
Fig. 4 - Exemplo de uma barragem e contra barragem de correção torrencial. Fonte: Adaptado de J. MOTA, 1973.

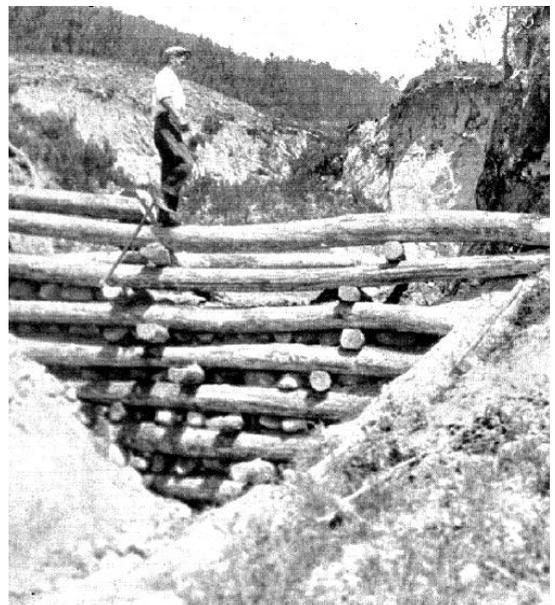
Fot. 9 - Exemplo de uma barragem de madeira e calhau rolado, em construção no ribeiro do Vale do Olharo.
Fonte: Ruy MEYER, 1941.

São empregues para pequenas correções aproveitando deste modo a resistência e elasticidade da madeira (fot. 9). Foram, ainda, realizadas construções onde a madeira se utilizava para formar compartimentos para preencher com pedra e/ou cascalho. Contudo, um dos seus inconvenientes tem a ver com a curta longevidade destas obras, uma vez que quando a madeira está, alternadamente, em contacto com a água e a seco, sofre uma degradação rápida, pelo que a sua utilização deixou de ser frequente, caindo mesmo em desuso.

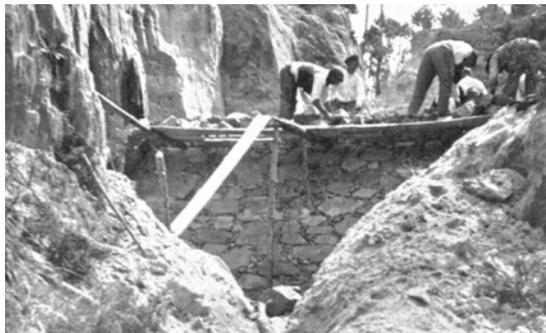
Fot. 10 - Barragem de pedra solta, em fase de construção.
Fonte: Ruy MEYER, 1941.

Em Portugal este tipo foi muito construído (fot.10) especialmente na correção de ravinas de pequenas dimensões, com resultados satisfatórios. No entanto, estas barragens caíram em desuso devido à necessidade de mão-de-obra especializada, o que encarecia em demasia o custo das obras, dado o elevado montante dos salários.

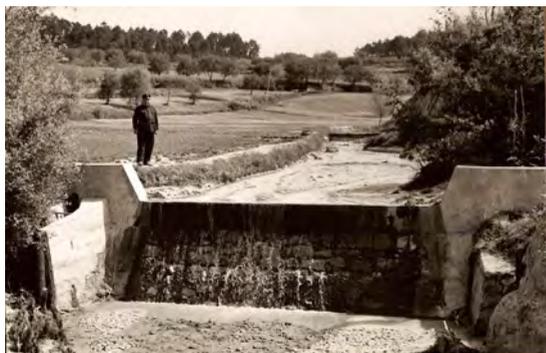
Fot. 11 - Barragem de Alvenaria mista construída no ribeiro do Vale da Parada, afluente do rio Pranto, em abril de 1960.
Fonte: Arquivo fotográfico do Instituto de Conservação da Natureza e das Florestas.

Para a construção deste tipo de barragens utiliza-se um método que consiste na formação de um núcleo de pedra solta que é revestido, nos parâmetros e no coroamento, por alvenaria argamassada (fot. 11). Como são pouco resistentes, não há uma compensação económica na sua construção, sendo por isso pouco difundidas em Portugal.

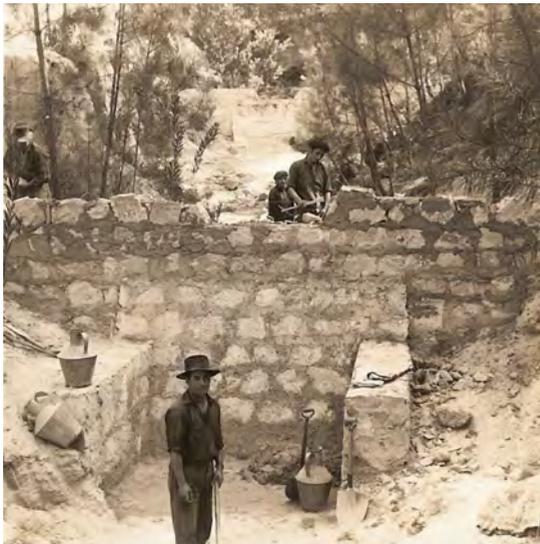
Fot. 12 - Barragem de alvenaria argamassada em construção no ribeiro das cavadas, afluente do rio Pranto, em agosto de 1969. Fonte: Arquivo fotográfico do ICNF.

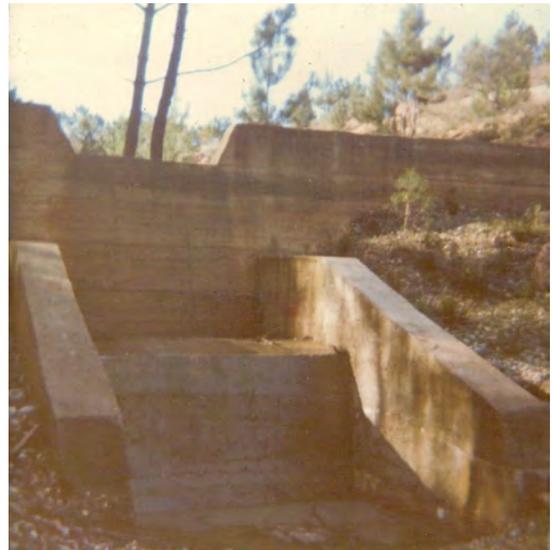
Fot. 14 - Barragem de Betão com soleira e contra soleira. Fonte: J. MOTA, 1973.

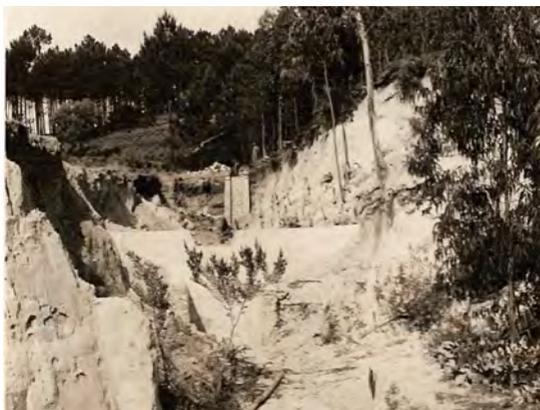
Fot. 13 - Barragem de alvenaria argamassada em fase de construção no ribeiro dos Picotos II, afluente do rio Pranto, em agosto de 1968. Fonte: Arquivo fotográfico do ICNF.

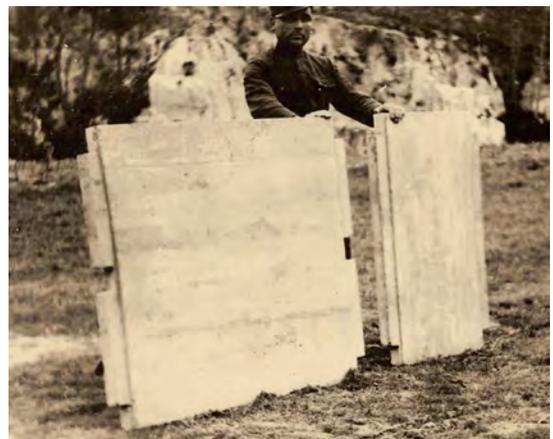
Fot. 15 - Aspetos de pormenor das lajes. Fonte: M. GALLO, 1942.

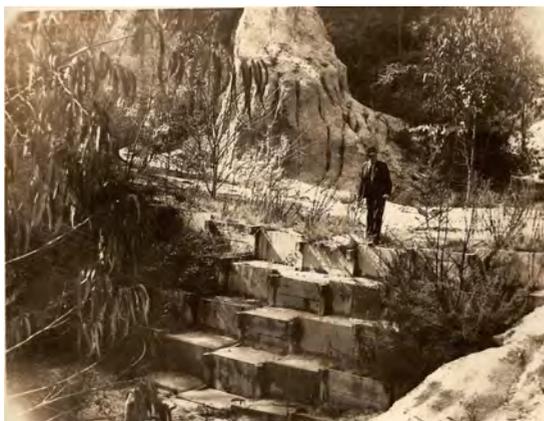
Fot. 16 - Barragem de laje ancorada.
Fonte: M. GALLO, 1942.

e a sapata da âncora fixa fora do limite do ângulo do talude natural do terreno (fot. 16).

O descarregador era formado por todo o comprimento da barragem, mas o nível entre as duas lajes contínuas decrescia 10cm da periferia para o centro, de modo a que a laje central ficasse mais baixa do que as restantes obrigando, assim, o caudal normal a passar sempre no centro da barragem. Nas lajes centrais o espaço entre as diferentes fiadas era calcetado e as juntas das pedras levavam argamassa para impedir que a queda da água escavasse o terreno.

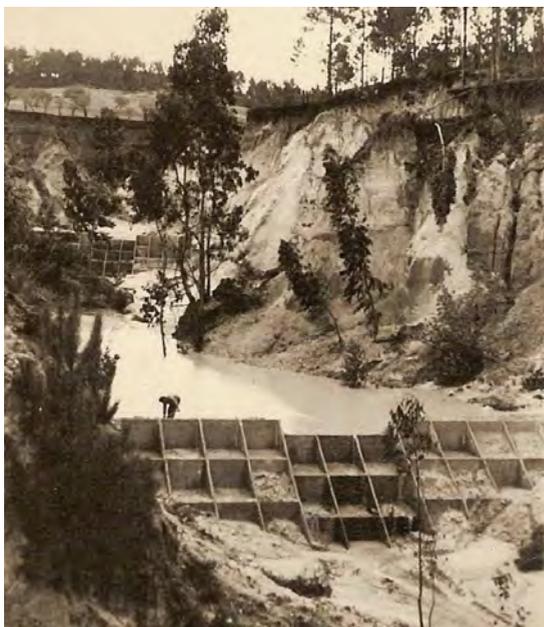
Fot. 17 - Barragem de laje escorada construída no ribeiro do Vale da Parada, afluente do rio Pranto, em 1959.
Fonte: Arquivo fotográfico do Instituto de Conservação da Natureza e das Florestas.

Contudo, este primeiro sistema não era perfeito, pois a barragem não tinha um descarregador definido, além de que, por vezes, surgiam dificuldades na desmoldagem da âncora, o que não permitia a utilização do mesmo molde muitas vezes. Por isso, em vez de ancoradas, as barragens passaram a ser escoradas (fot.s 17 e 18).

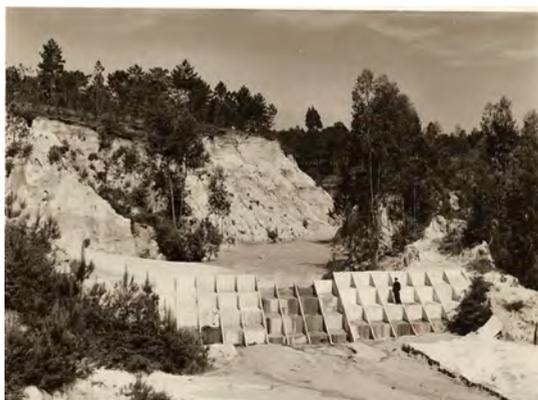
Fot. 18 - Barragem de Lage escorada no Ribeiro do Vale da Miguela, afluente do rio Pranto, em 1960.
Fonte: Arquivo fotográfico do Instituto de Conservação da Natureza e das Florestas.

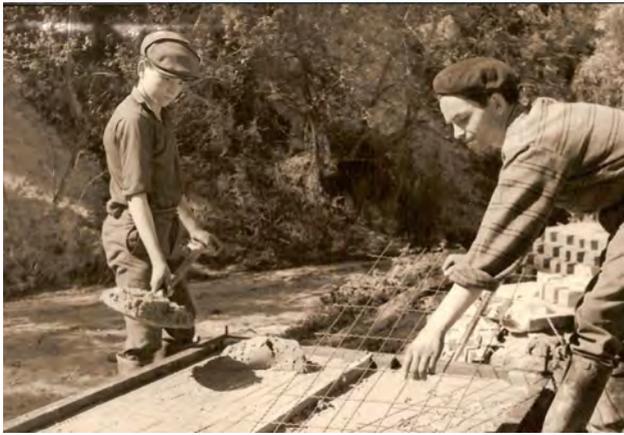
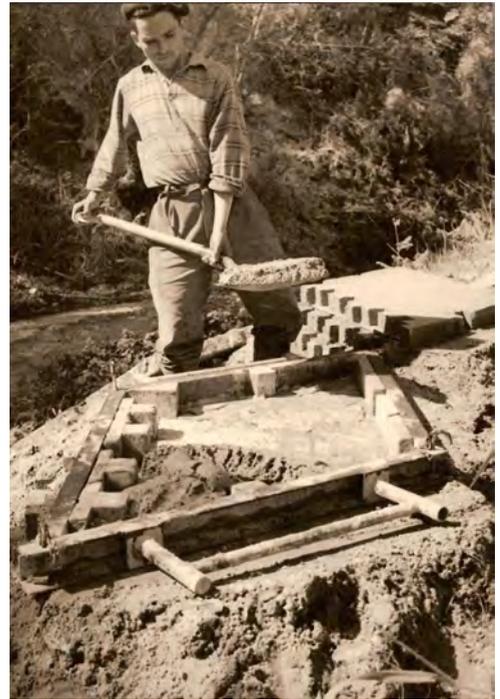
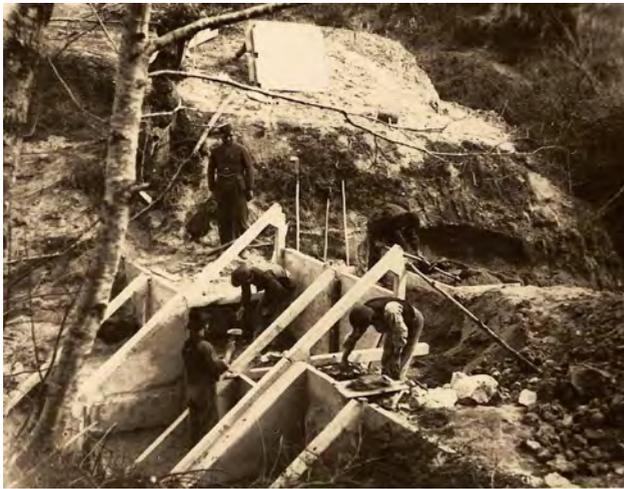
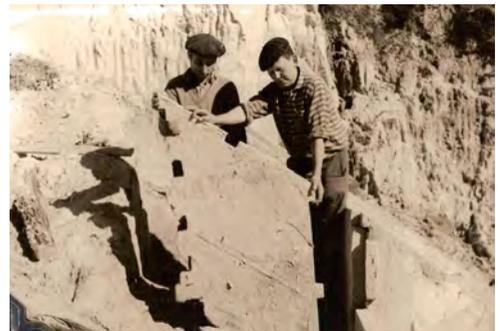
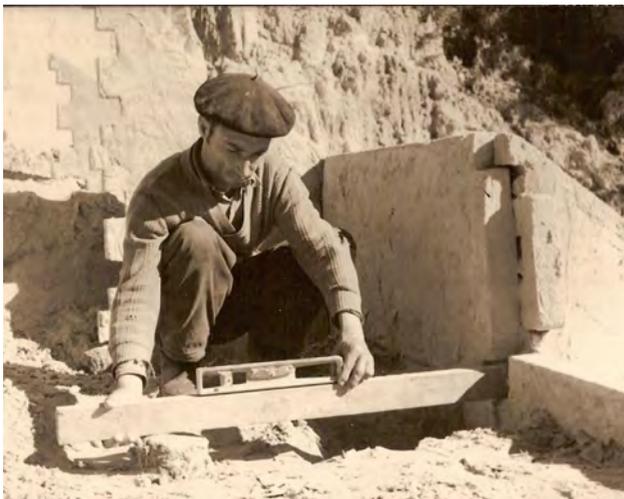
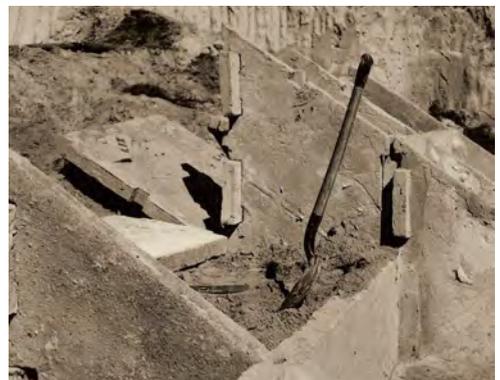
Fot. 19 - Detalhes da montagem de uma barragem de laje escorada, encastrada no terreno .
Fonte: M. GALLO, 1942.

Por outro lado, a altura da barragem foi, nestes casos, aumentada para 1 m e, para a sua armadura, passou a utilizar-se material distendido em vez de rede de arame. O comprimento máximo manteve-se em cerca de 1,30m. Por sua vez, o descarregador passou a ter 50 cm de altura e uma largura variável (ex. 0,50m, 1,20m, 1,80m...). O espaço entre as duas fiadas de lajes consecutivas passou a ser revestido com alvenaria, ao longo do descarregador, para evitar que a água escavasse o terreno. Por último, as escoras utilizadas tinham uma forma paralelogramática. Inicialmente eram constituídas por esquadros de betão armado, que se apoiavam no terreno por intermédio de um maciço de alvenaria, sendo necessário juntar também pequenos muros de alvenaria para proteção lateral das bocas. No entanto, a dificuldade de obtenção do varão de ferro para a armadura dos esquadros e por forma a reduzir o uso de alvenaria, levou a que as escoras passassem a ser construídas em placas de betão armadas com metal despendido e a sua ligação com as lajes era feita através de dentes moldados. Assim, as escoras passaram a ficar encastradas no terreno, na parte jusante, e apoiadas posteriormente numa estaca de madeira cravada no terreno (fot. 19).

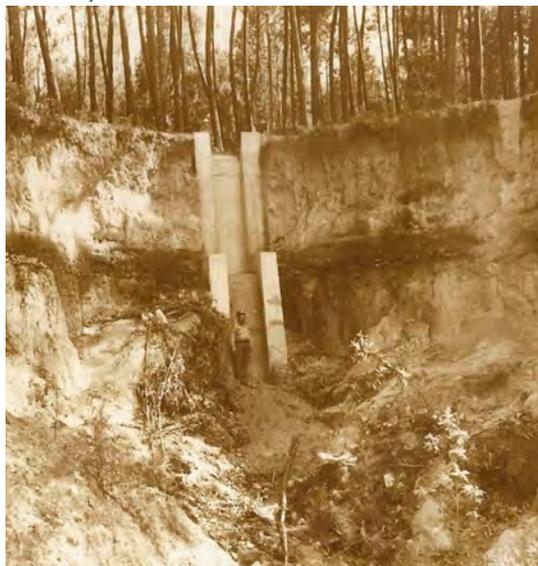
Fot. 20 - Entrada de água no ribeiro da Barreira Vermelha, afluente do rio Pranto, em 1969. Fonte: Arquivo fotográfico do Instituto de Conservação da Natureza e das Florestas.

Para que a água fosse canalizada/dirigida para a entrada de água foram abertas valas na bacia de receção, garantindo assim o escoamento da água para o local desejado. Estas valas requeriam manutenção no que toca à sua limpeza, de forma a permanecer eficaz na sua ação.

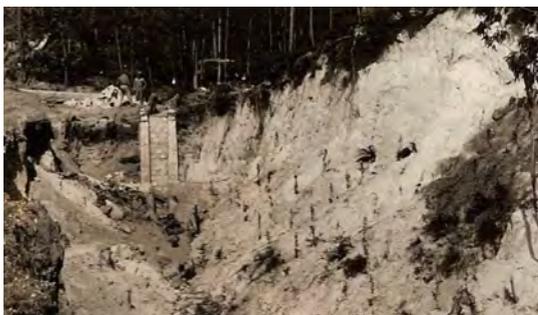
Fot. 21 - Entrada de água em construção no ribeiro do Vale dos Picotos, afluente do rio Pranto, em 1968. Fonte: Arquivo fotográfico do Instituto de Conservação da Natureza e das Florestas.

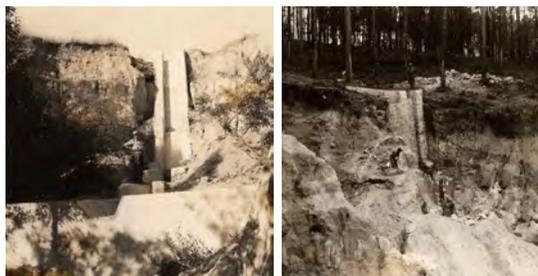
Fot. 22 - Construção de entradas de água em ribeiros afluentes do rio Pranto. À esquerda, no ribeiro do Vale da Parada, em agosto de 1969, e à direita, no ribeiro do Vale do Corso, em 1970. Fonte: Arquivo fotográfico do Instituto de Conservação da Natureza e das Florestas.

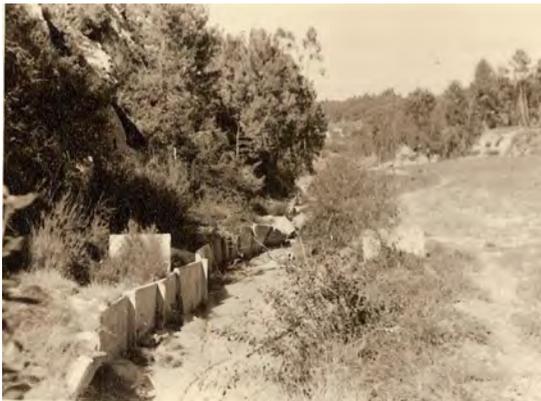
Fot. 23 - Placas de proteção das margens do ribeiro do Vale da Panela, afluente do rio Pranto, em 1959.
Fonte: Arquivo fotográfico do Instituto de Conservação da Natureza e das Florestas.

Por último, ocorria outra situação que exigia trabalhos de correção complementares, nomeadamente quando uma torrente se encontrava em contacto com o sopé de uma vertente instável e originava o escavamento da base desta e, devido ao trabalho de sapa, a posterior deslocação de materiais suprajacentes que eram arrastados pela água. A este fenómeno era dado o nome de “*quebradas por descalçamento*” (M. GALLO, 1929-30) e o combate era feito através do desvio da corrente da vertente através da construção de espigões ou com revestimento, na vertente, de estacarias ou muros de alvenaria (fot. 23).

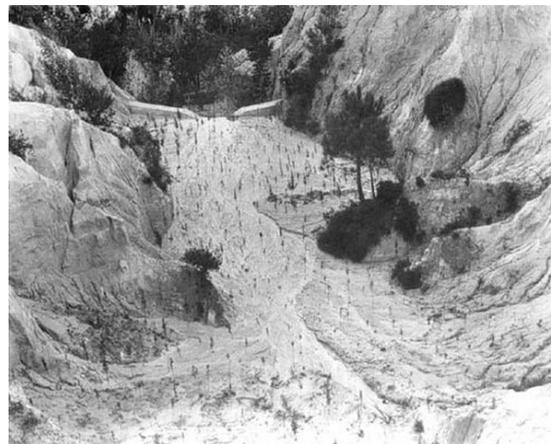
Fot. 24 - Revestimento florestal dos aterros afetados pelo processo de erosão. Fonte: Arquivo fotográfico do Instituto de Conservação da Natureza e das Florestas.
