territorium

O RISCO DE INUNDAÇÃO NA CIDADE DE AMARANTE (NORTE DE PORTUGAL) :
CONTRIBUTO METODOLÓGICO PARA O SEU ESTUDO*

Francisco Silva Costa
Instituto de Ciências Sociais, Universidade do Minho
costafs@geografia.uminho.pt

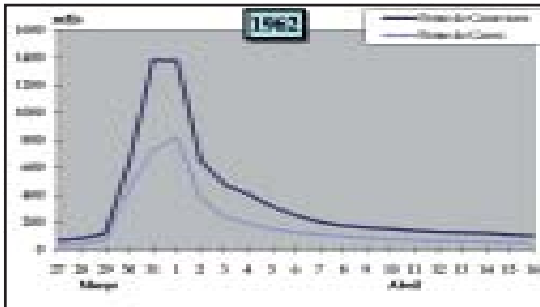
Fig. 5 - Evolução do caudal médio diário durante a cheia de Abril de 1962 (Fonte: PEROSA e COSTA, 1999).

atingidos em cada ano (Quadro III), mas também aos caudais médios diários, que permitem uma caracterização temporal das mesmas (figs. 4 e 5).

A observação dos gráficos relativos à evolução dos caudais médios diários permite inferir da variação do regime do rio e possibilita a distinção entre dois tipos de cheias - cheias simples e cheias complexas (PERE, 1968). As afluições integrais mensais devem também ser analisadas já que podem ajudar a descrever os diferentes comportamentos hidrológicos das cheias anuais (fig. 6).

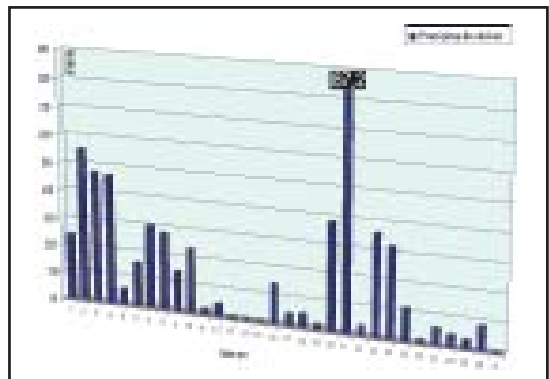
Figs. 7 e 8 - Precipitação diária durante a cheia de Abril de 1962 (Fonte: GOMES e COSTA, 2004).

Os registos desta estação permitem uma melhor compreensão do regime das cheias já que do conjunto das variáveis climáticas, aquela que mais directamente interessa aos processos de escoamento fluvial é a precipitação (PEROSA e COSTA, 1999). A evolução da precipitação diária ao longo das principais inundações revela um comportamento idêntico à variação dos caudais médios diários (figs. 7 e 8).

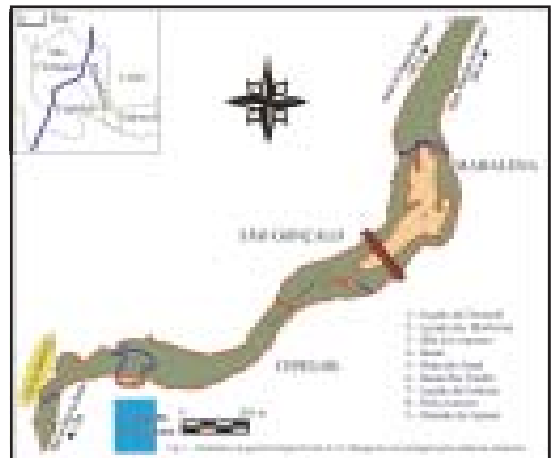
Fig. 10 - Elementos da geomorfologia fluvial local (Fonte: COSTA, 2002).

Fundamental na compreensão da área inundada da cidade de Amarante, está a definição dos factores de maior impacto na sua extensão. Aspectos como as curvaturas pronunciadas do rio imediatamente a montante, originadas por razões tectónicas, bem como a ocupação do leito pela extensa ínsua dos Frades, com cerca de 400 metros de extensão e a Praia do Areal, são, sem dúvida, factores físicos importantes na génese das cheias, a nível local (fig. 10).

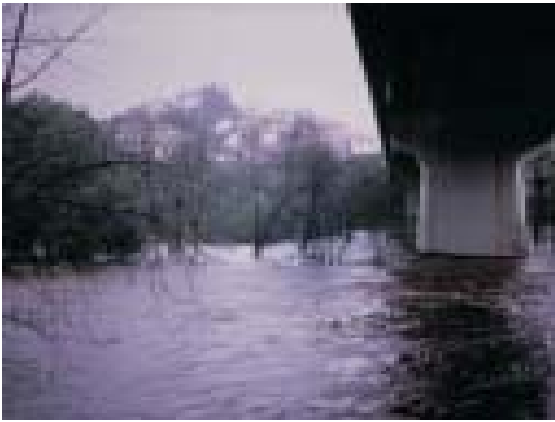
Fot. 13 - Pilares da Ponte Nova durante a cheia de 2001.

Outros factores, mas de ordem humana, devem também ser referenciados, principalmente o estrangulamento do rio, provocado pela ocupação urbana do leito de cheia, ou o assentamento dos pilares das pontes Nova (a montante, fot. 13) e de São Gonçalo (principalmente esta, situada a jusante, fot. 14) no leito do rio.

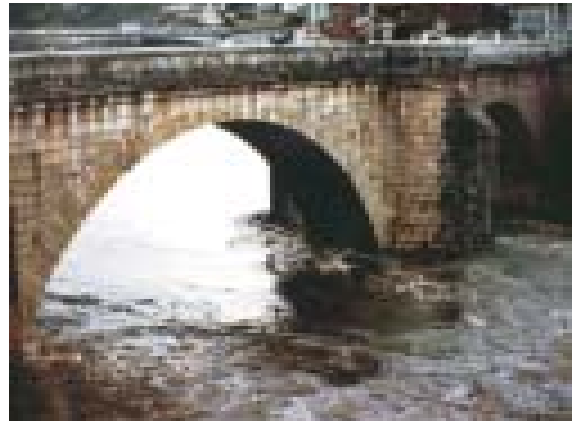
Fot. 14 - Pilares da Ponte de São Gonçalo durante a cheia de 1995.

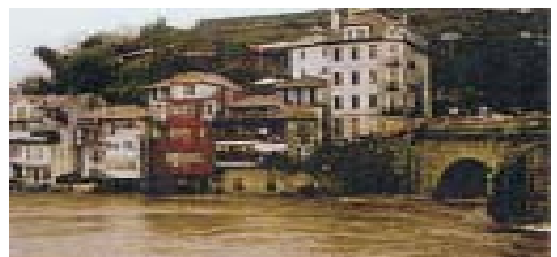
Fot. 21 – Efeito da cheia de 2001 sobre o pilar da Ponte de São Gonçalo (Fot. INAG, 2009).

Quanto ao património construído, destaca-se a Ponte de São Gonçalo (monumento nacional, Dec. de 16.06.1910, DG 136, de 23-06-1910), que chegou a sofrer danos resultantes da rotura de uma das pedras de cunhal de um dos 2 pilares centrais, durante as cheias de 2001 (fot. 21).
