territorium

**PROCESSOS DE PERIGOSIDADE NATURAL NO MUNICÍPIO DE CÂMARA DE LOBOS - MADEIRA.
CONTRIBUTO PARA A GESTÃO DO RISCO E DA EMERGÊNCIA**

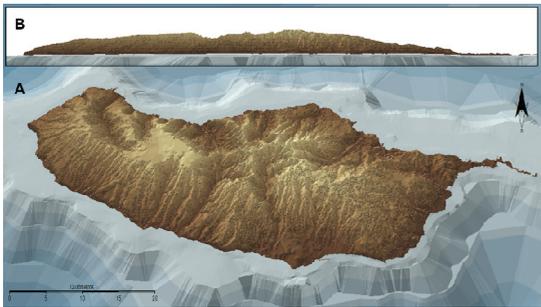
Fig. 2- Morfologia e geometria da ilha da Madeira (A) e o seu aspecto geral visto de Sul (B).

Comparativamente às anteriores, as rochas sedimentares resumem-se a fácies marinhas e fluviais e a depósitos coluvionares residuais. Segundo CARVALHO *et al.* (1991), a ilha apresenta em 31% da área emersa, altitudes superiores a 1.000m, e em 90% acima dos 500m, determinando uma altitude média de 650m e uma linha costeira constituída por taludes muito íngremes, subverticais, ao todo idêntica às ilhas de génese idêntica, como o caso do Hawaii, Galápagos e La Reunion (fig. 2).

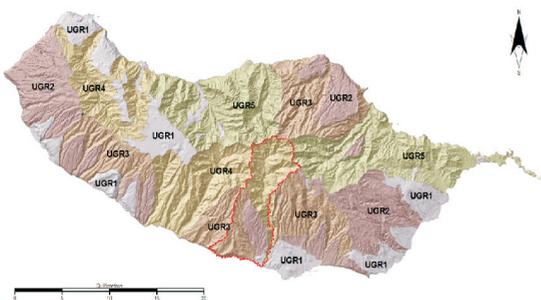
Fig. 3 - Unidades geomorfológicas regionais e a localização do concelho de Câmara de Lobos.

Um exercício analítico da rede hidrográfica e da sua influência nas formas do relevo, consoante o grau de incisão e de evolução das linhas de água, e com base nos seus parâmetros morfométricos quantitativos (densidade de drenagem (Dd); densidade hidrográfica (Dh) e coeficiente de torrencialidade (Ct)); e qualitativos (litologia predominante e uso do solo), de forma a obter uma correspondência directa com os complexos vulcânicos existentes, permitiu distinguir unidades geomorfológicas regionais, com seis tipologias: Planaltos Centrais e Marginais fracamente dissecadas (UGR₁); Áreas Marginais fracamente dissecadas (UGR₂); Vertentes Fracamente Dissecadas (UGR₃); Vertentes Medianamente Dissecadas (UGR₄); Vertentes Fortemente Dissecadas (UGR₅). De acordo com o cartograma esquemático da figura 3, a área em estudo de Câmara de Lobos, engloba 4 unidades distintas (UGR₁, UGR₂, UGR₃ e UGR₄).

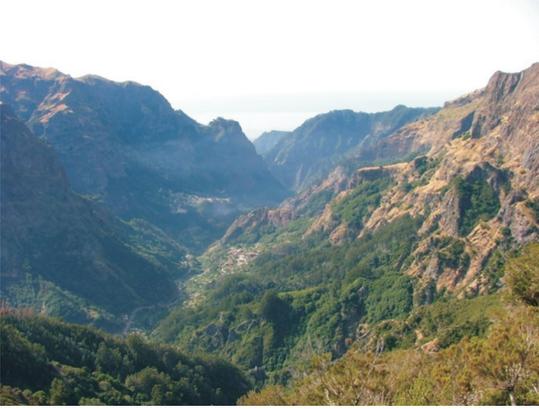
Fot. 1 - Aspecto geral, visto de Norte, da depressão morfológica de Curral das Freiras.

corresponde à depressão morfológica de Curral das Freiras (fot. 1). Possui em alguns troços, taludes subverticais que atingem os 600m de altura com linhas de cumeeada com uma altitude média de cerca de 1.600m, nomeadamente ao longo do bordo Oeste e Norte, atingindo a altitude máxima de 1.847m no Pico das Torres. A sul desta depressão, com 4km de largura na sua extensão W-E e 6km no eixo N-S, surge-nos um vale bastante inciso que se prolonga até ao mar (ABREU *et al.*, 2006, p.83). Nesta forma morfológica, predominam materiais de natureza piroclástica pouco coesos, atravessados por catervas filonianas, que, aliados a uma elevada precipitação, erosionam vales extremamente encaixados que permitem o escoamento fluvial proveniente de uma ampla bacia de recepção, contribuindo para um relevo vigoroso e determinando belas formas de erosão diferencial.

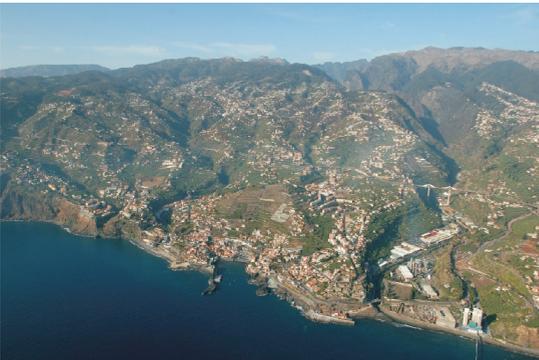
Fot. 2 - Fotografia aérea oblíqua, vista de Sul, da morfologia de Câmara de Lobos (DRAMB).

“lombos”, que são troços interfluviais, em formato de dorso e limitados por linhas de água, com pendores elevados nas zonas inferiores (800 – 1.000m) e menores declives acima deste limite CARVALHO *et al.*, (1991, p.60). A estes elementos morfológicos de fracos declives e limitados por cornijas do lado exterior, característicos destas zonas superiores, denominam-se popularmente de “achadas”, à guisa de rechãs (fot. 2).

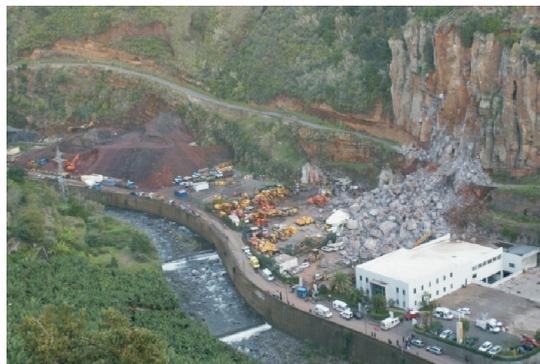
Fot. 5 - Desabamento no vale encaixado da Ribeira dos Socorridos (ABREU, 2007).

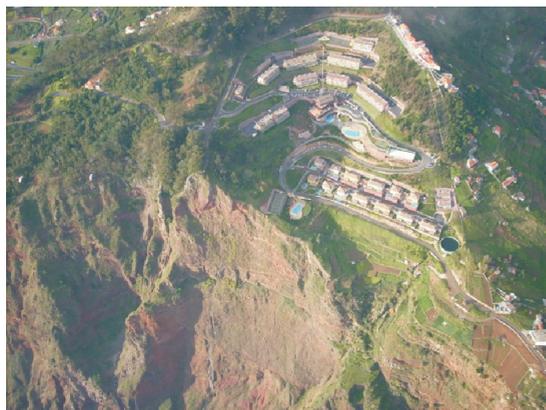
Fot. 8 - Implantação de algumas infraestruturas desportivas no limite da vertente, numa área de elevada perigosidade (MADEIRA ROCHAS - DIVULGAÇÕES CIENTÍFICAS E CULTURAIS, 2005, in ABREU, 2007).

A análise permite constatar que a intensa pressão demográfica sobre a orla costeira, com a edificação cada vez mais próxima dos taludes costeiros, determina o aparecimento de novos elementos estruturais expostos, nomeadamente associados à perigosidade decorrente da queda de blocos e desabamentos, bem como de fenómenos meteorológicos adversos. Concretamente no sítio do Rancho, constatamos a existência de uma infraestrutura comercial no cimo de um talude de 350m, no limite da vertente. Não obstante, uma situação idêntica foi identificada no Cabo Girão, com a localização de infraestruturas desportivas/lúdicas, de um complexo turístico, junto ao limite crítico superior do talude (fot.8). Ambas as áreas apresentam uma susceptibilidade elevada a muito elevada.

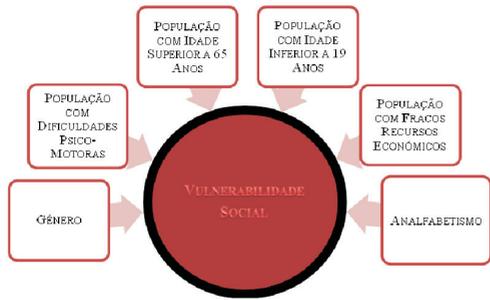
Fig. 10 - Factores mais indicativos da vulnerabilidade social (ABREU, 2007).

A análise permitiu constatar que na freguesia de Câmara de Lobos, e tendo por base o total da população da freguesia (16.842 residentes), o grupo de risco com maior incidência é o da população com idade inferior a 19 anos,

contabilizando 6.211 jovens, e perfazendo em termos percentuais, 36,8% do total da freguesia. A segunda variável mais representativa, é a população com idade superior a 65 anos, o que permite concluir que afecta 8,2% da população da freguesia, o que traduz em valores absolutos, 1.387 habitantes.
