**POLÍTICAS PÚBLICAS DE PRESERVAÇÃO HISTÓRICA:  
DIAGNÓSTICO DE RISCO DOS IMÓVEIS TOMBADOS NA CIDADE DE BAURU/SP BRASIL\***

**PUBLIC POLICY OF HISTORIC PRESERVATION:  
RISK DIAGNOSIS OF THE PROTECTED BUILDINGS IN BAURU/SP BRAZIL**

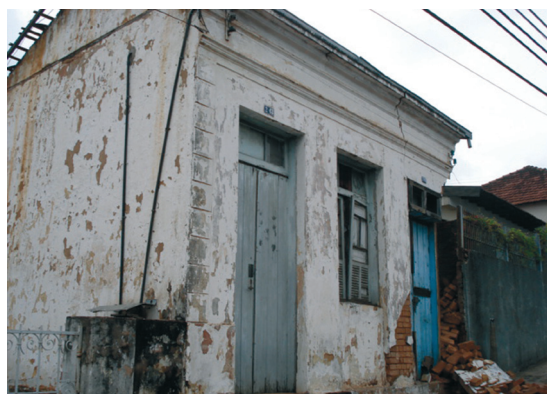
Fig.1 - Casa dos Pioneiros, contendo degradação estrutural (Sérgio Losnak, 22/08/2014).

Fig. 1 - House of the Pioneers, having structural degradation (Sérgio Losnak, 22/08/2014).

Os fatores relacionados ao comprometimento estrutural do bem são todos aqueles que de alguma forma interferem em suas características originais e alteram sua estrutura arquitetônica e volumétrica (fig. 1). A técnica de construção, tipos de materiais utilizados e falta de conservação, são fatores significativos que atuam por meio deste agente de risco. Os pontos relacionados à força da natureza, tendo em vista a geografia da região, estão relacionados às intempéries. Um dos imóveis, Estação EFNBO, está localizado em área de inundação, agravando sua situação de risco estrutural.

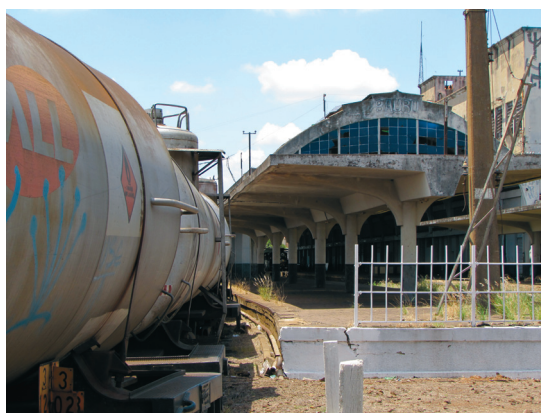
Fig. 2 - Transporte de combustível na Estação Ferroviária da EFNBO (Sérgio Losnak, 19/08/2014).

Fig. 2 - Transport of fuel at the EFNBO Railway Station (Sérgio Losnak, 19/08/2014).

A possibilidade de risco de incêndio é comum a todos os imóveis, porém com graus distintos. O transporte de combustível por trem que ocorre às margens dos diversos prédios históricos é um dos fatores de maior risco (fig. 2). Materiais servíveis e inservíveis acumulados dentro e fora dos imóveis, que contribuem para propagação do fogo foram identificados em diversos bens (fig. 3).

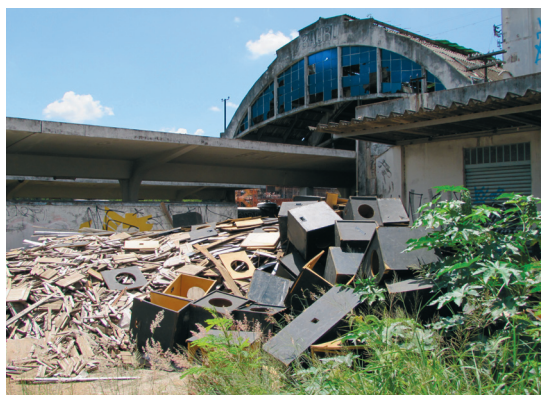
Fig. 3 - Materiais inservíveis depositados na Estação Ferroviária da EFNBO (Sérgio Losnak, 19/08/2014).

Fig. 3 - Useless materials deposited at the EFNBO Railway Station (Sérgio Losnak, 19/08/2014).

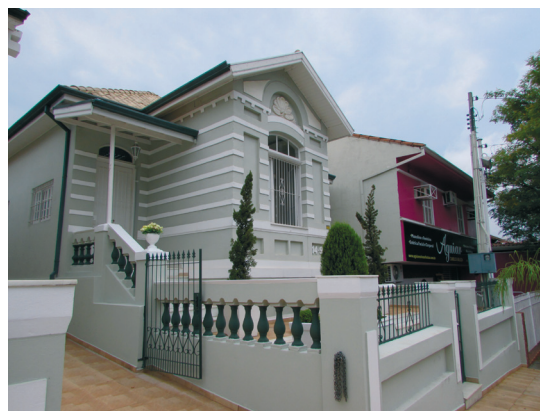
As alterações mais comuns encontradas nos bens tombados em uso foram relativas às esquadrias, pintura, volumetria e área envoltória (fig. 4).

Fig. 4 - Casa Aliança Francesa. Descaracterização por uso (Sérgio Losnak, 22/08/2014).

Fig. 4 - House of French Alliance. Mischaracterization by use (Sérgio Losnak, 22/08/2014).

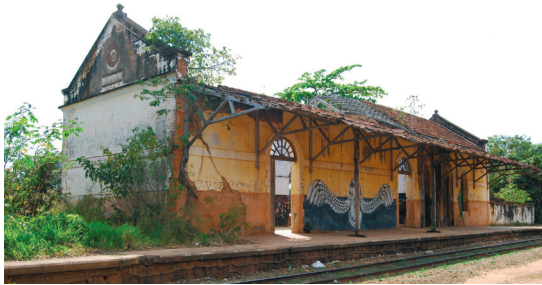
O estado de abandono, ou a ausência formal de uso, intensifica a degradação natural e aumenta a ocorrência de ocupações irregulares permanentes ou temporária que aumentam em alto grau o risco de alterações e depredações do bem (fig. 5).

Fig. 5 - Estação Ferroviária Tibiriça, degradada por abandono (Sérgio Losnak, 27/08/2014).

*Fig. 5 - Tibiriça Railway Station, mischaracterized by abandonment (Sérgio Losnak, 27/08/2014).*

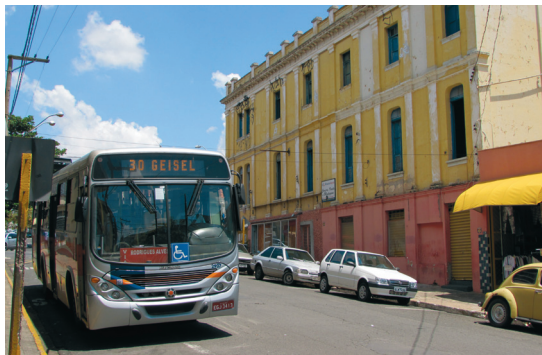
Fig. 6 - Tráfego intenso, Hotel Milanese (Sérgio Losnak, 19/08/2014).

*Fig. 6 - Intense traffic, Hotel Milanese ((Sérgio Losnak, 19/08/2014).*

O tráfego de veículo que impacta no bem tombado pode ser dividido em 3 níveis. O primeiro é aquele que se localiza em rua simples com pouco fluxo e à predominância de veículos leves, o segundo nível é aquele em ruas e avenidas com rotas de ônibus urbano (figs. 6 e 7) e o último esta associado a proximidade da linha férrea, (fig. 8) que em virtude das péssimas condições da malha ferroviária apresenta alto índice de descarrilamento de composições.

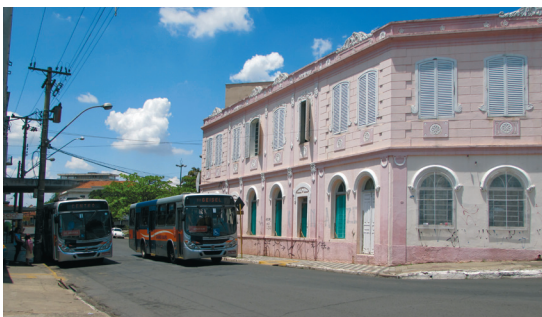
Fig. 7 - Tráfego intenso Hotel Cariani (Sérgio Losnak, 19/08/2014).

*Fig. 7 - Intense traffic, Hotel Cariani (Sérgio Losnak, 19/08/2014).*

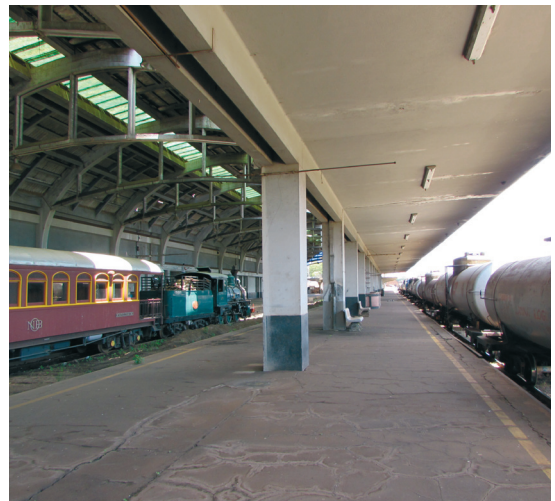
Fig. 8 - Tráfego interno de trens na Estação Estação Ferroviária da EFNBO (Sérgio Losnak, 19/08/2014).

*Fig. 8 - Intense traffic of trains at the EFNBO Railway Station (Sérgio Losnak, 19/08/2014).*
