MITIGAÇÃO DO RISCO SÍSMICO DE NÚCLEOS URBANOS ANTIGOS:
CARACTERIZAÇÃO E AVALIAÇÃO DA VULNERABILIDADE SÍSMICA DO BAIRRO RIBEIRINHO DE FARO*

SEISMIC RISK MITIGATION OF OLD URBAN CENTRES:
CHARACTERIZATION AND SEISMIC VULNERABILITY ASSESSMENT OF THE RIBEIRINHA NEIGHBORHOOD OF FARO, PORTUGAL

Romeu Vicente

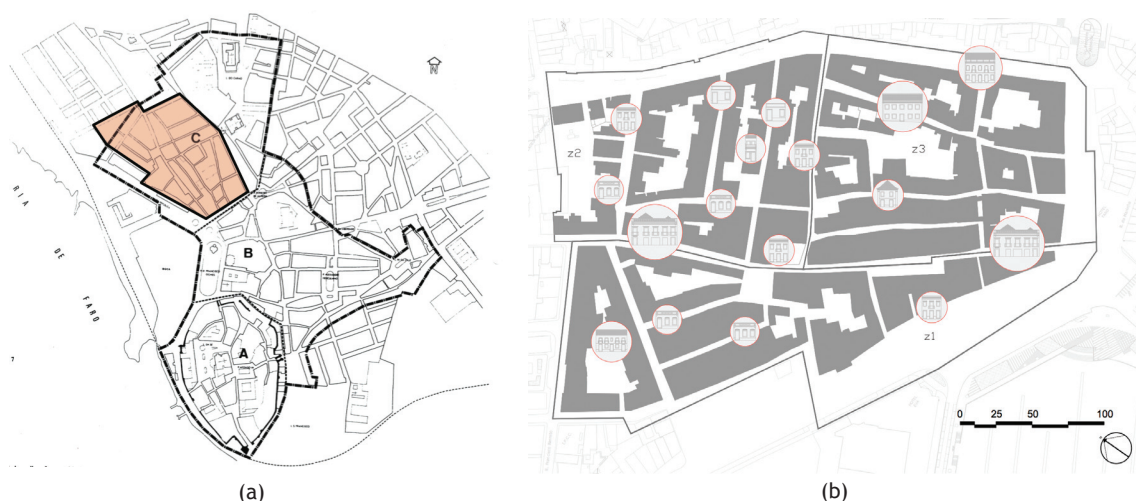
Fig. 1 - Localização do Bairro Ribeirinho (Zona C) no núcleo urbano antigo da cidade de Faro (a) e o levantamento e caracterização tipológica (b).

Tal como ilustrado na fig. 1, o centro histórico de Faro encontra-se subdividido em três núcleos edificados, associados às áreas de reabilitação urbana delimitadas pela Câmara Municipal de Faro: Vila Adentro (Zona A), Mouraria (Zona B) e Bairro Ribeirinho (Zona C), este último utilizado neste trabalho como zona de estudo para a avaliação da vulnerabilidade sísmica através da já mencionada metodologia de proposta por Vicente *et al.* (2011), aqui apresentada de forma resumida na Secção 2.

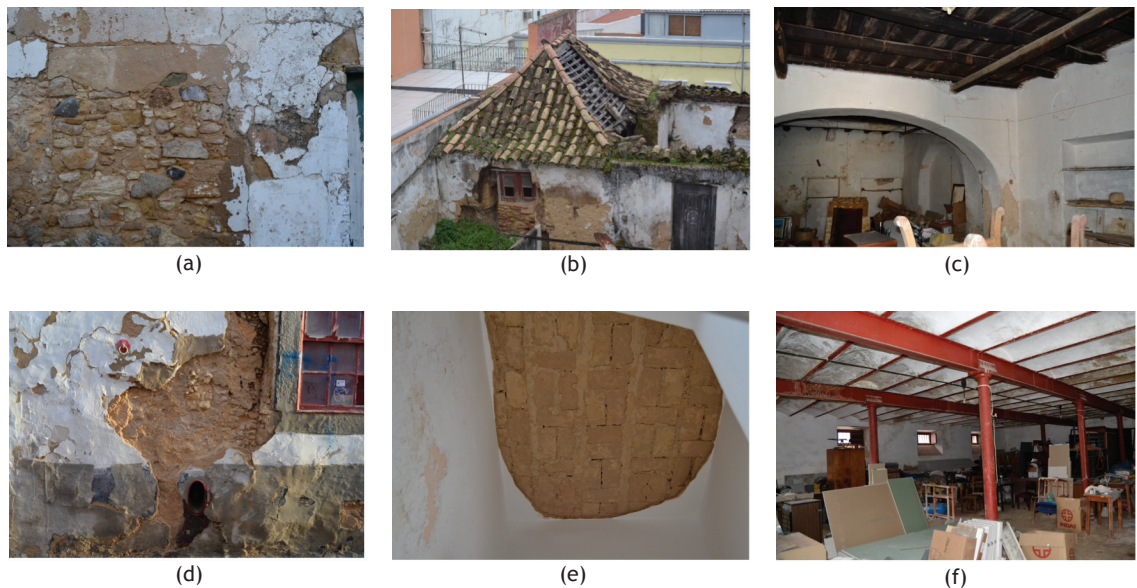
Fig. 2 - Exemplo de alvenaria de pedra muito pobre e irregular (a) e paredes em taipa com pequenos fragmentos de pedra (d), “telhados em tesouro” (b) e terraços em “Santa Catarina” (e), e ainda, estrutura de pavimento com barrotes de madeira (c) e com vigamento metálico (f).

Não menos importante, as coberturas, que assumem um papel crucial na preservação geral do edifício e que acabam muitas vezes por determinar o estado de conservação dos restantes elementos estruturais e não estruturais. No Bairro Ribeirinho de Faro foram encontradas diversas tipologias, desde os tradicionais “telhados em tesouro” (coberturas inclinadas) na fig. 2 (b), aos terraços em “Santa Catarina”

(coberturas planas) na fig. 2 (e). Por último, no que diz respeito aos diafragmas horizontais, foi observada a presença de arcos e abóbadas de alvenaria, com ou sem vigamento metálico (ver fig. 2 (f)), vestígio da utilização das semicaves de alguns destes edifícios como antigos armazéns. Quanto aos pavimentos, a sua estrutura tradicional era normalmente realizada em vigamentos (barrotes) de madeira encastrados diretamente nas paredes resistentes ou simplesmente apoiados por arcos, abóbadas ou abobadilhas, constituídas por elementos cerâmicos ou pétreos (fig. 2 (c)). O soalho e os ladrilhos cerâmicos cozidos são os dois tipos de revestimento mais frequentemente observados no edificado antigo do Bairro Ribeirinho de Faro.

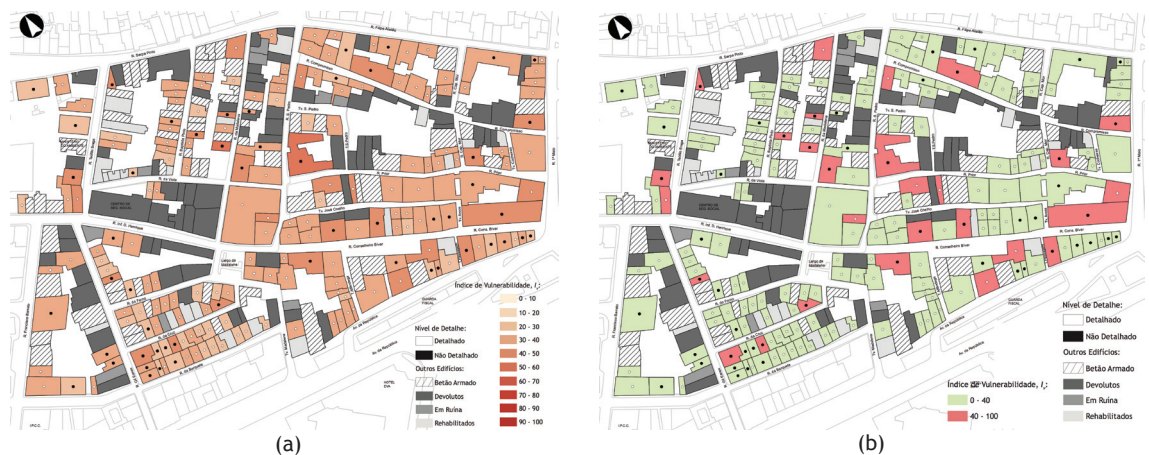
Fig. 3 - Mapeamento do índice de vulnerabilidade I_v para o Bairro Ribeirinho de Faro (a) e identificação dos edifícios com $I_v > 40$ (b).

A aplicação da metodologia do índice de vulnerabilidade a cada um dos 191 edifícios avaliados é apresentada na fig. 3 (a), através do mapeamento do I_v para cada edifício. Já na fig. 3 (b) são identificados os edifícios com um valor de I_v superior a 40, e que deverão por isso, ser motivo de maior atenção e preocupação no estabelecimento de prioridades e estratégias de intervenção. Note-se que aproximadamente 15% dos edifícios apresentam um I_v superior a 40, com 5% acima de 45, o equivalente a uma classe de vulnerabilidade A na escala EMS-98 (G. Grünthal, 1998). Por outro lado, apenas 4% dos edifícios avaliados apresentam um I_v inferiores a 20 (equivalente a uma classe de vulnerabilidade B na mesma escala EMS-98).

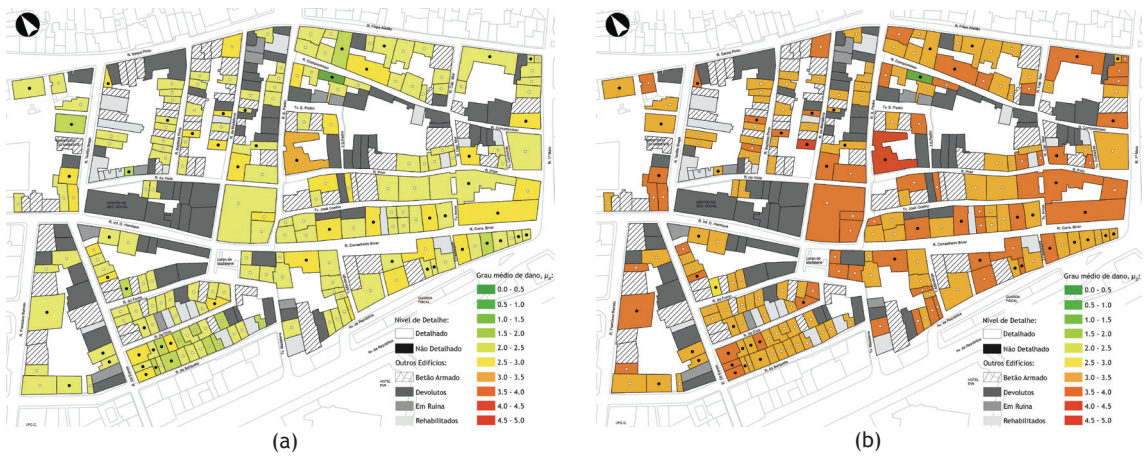
Fig. 4 - Cenários de dano para intensidades $I_{(EMS-98)} = VIII$ (a) e $I_{(EMS-98)} = IX$ (b).

onde I representa a perigosidade sísmica descrita em termos de intensidade macro sísmica, V representa o índice de vulnerabilidade (calculado na equação anterior), e Q é um factor de ductilidade definido em função da tipologia construtiva do edifício a avaliar (considerado neste trabalho igual a 3.0). A fig. 4 (a) e (b) apresenta os cenários de grau de dano médio obtidos para intensidade macro sísmicas, $I_{(EMS-98)}$, VIII e IX, respetivamente.

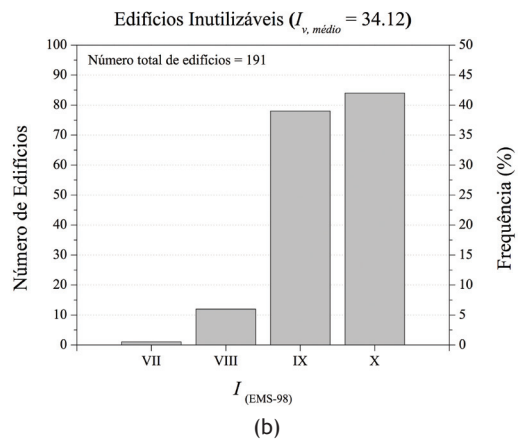
Fig. 5 - Estimativa do número de edifícios colapsados (a) e inutilizáveis (b).

A estimativa de edifícios colapsados e inutilizáveis, resultado de extrema importância e utilidade para as entidades governamentais e de proteção civil, foi neste artigo avaliada com base num modelo desenvolvido por Bramerini *et al.* (1995), que define os estados de dano que relacionam a probabilidade de se exceder um determinado grau de dano com a probabilidade de colapso e perda funcional. A estimativa do número total de edifícios colapsados e inutilizáveis para diferentes intensidades sísmicas, $I_{(EMS-98)}$, e para o valor $I_{v,médio} = 34.12$, encontra-se apresentada na fig. 5.

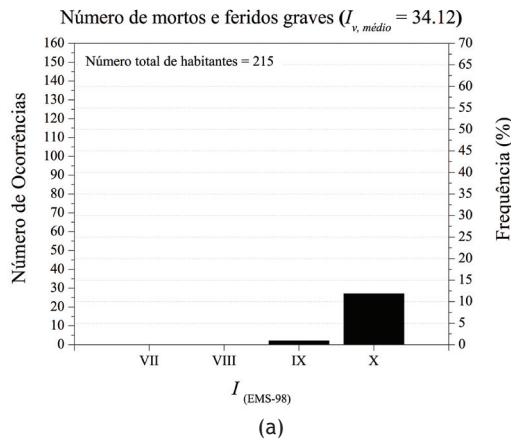
Fig. 6 - Estimativa do número de mortos e feridos graves (a) e desalojados (b).

e inutilizáveis. A estimativa do número de mortos e feridos graves e de desalojados, para o $I_{v,mean} = 34.12$, é apresentada na fig. 6. Importa no entanto salientar que estes números podem ser significativamente agravados em função da sazonalidade própria da região do Algarve e da hora a que ocorra o sismo.

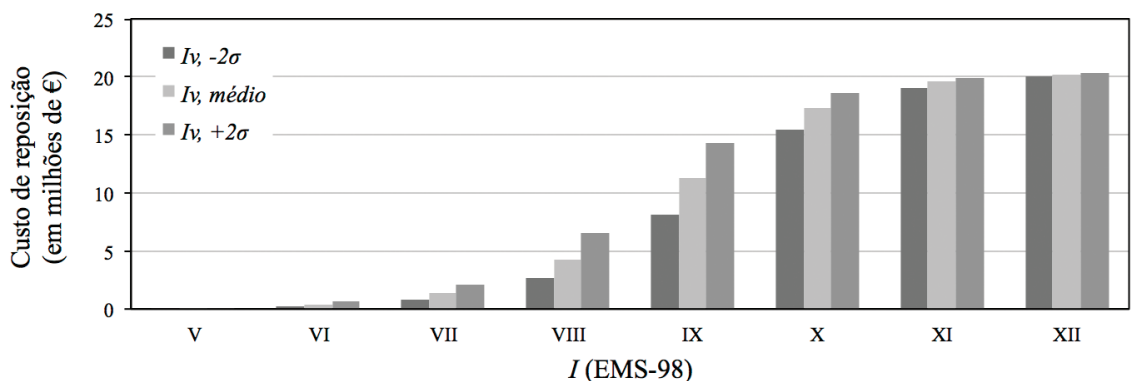
Fig. 7 - Estimativa dos custos de reparação do Bairro Ribeirinho de Faro, para diferentes intensidades $I_{[EMS-98]}$.

Finalmente, de acordo com Vicente *et al.* (2011) a probabilidade de custo de reparação para um determinado evento sísmico caracterizado por uma intensidade I , $P[R|I]$, pode ser calculada através do produto da probabilidade condicional do custo de reparação para cada grau de dano, $P[R|D_k]$ com a probabilidade condicional de condição de dano para cada nível de vulnerabilidade e intensidade sísmica, $P[D_k|I_v, I]$. Assim, de forma a estimar o custo de reparação associado a diferentes valores de vulnerabilidade na estimativa de perdas, considerou-se um custo unitário de reparação de 482 €/m² em função do valor sugerido pela Portaria nº370/2013 (Portugal, 2013). Com base neste dado, a fig. 7 apresenta a estimativa global dos custos de reparação para o Bairro Ribeirinho de Faro.
