REVISTA DE GEOGRAFIA FÍSICA APLICADA  
NO ORDENAMENTO DO TERRITÓRIO E  
GESTÃO DE RISCOS NATURAIS

## Vulnerabilidade e risco resultante da ocupação de uma planície aluvial - o exemplo das cheias do rio Mondego (Portugal central), no Inverno de 2000/2001\*

P. Proença Cunha\*\*

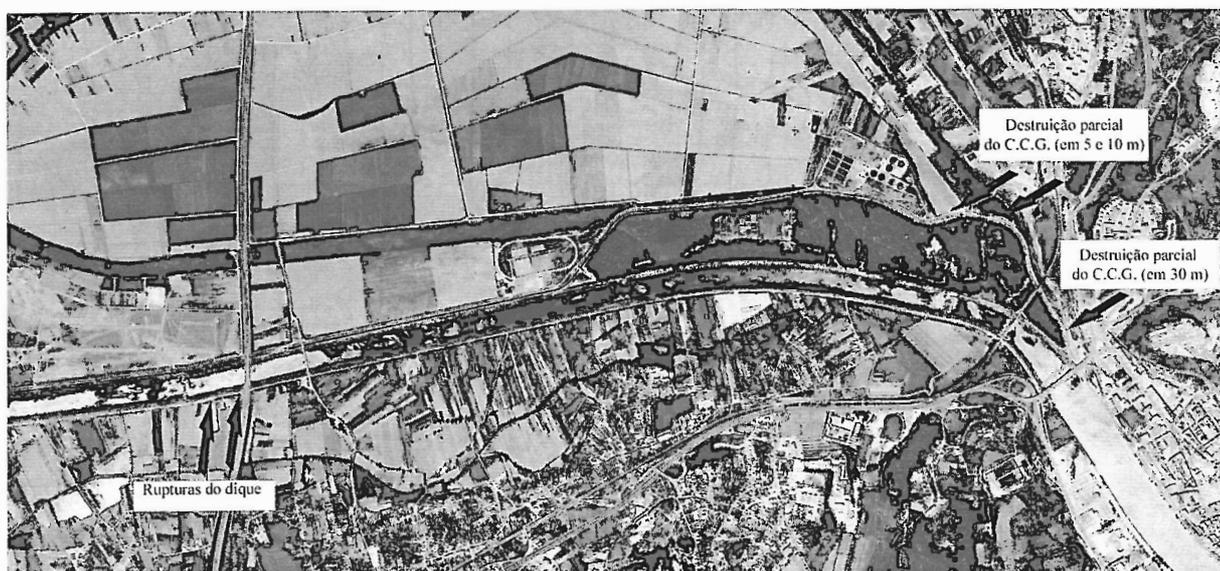
Foto 1 – Localização dos estragos nas estruturas hidráulicas entre Coimbra e a Ribeira de Frades (adap. a partir de ortofoto do CNIG de 1995). Junto ao Choupal ocorreu destruição de dois troços do Canal Conductor Geral; situam-se duas rupturas no dique em Ribeira de Frades, junto a uma quinta agrícola e à auto-estrada A1.

Para jusante, verificou-se pelas 1h30m uma grave situação com a ruptura do dique esquerdo do Canal Principal em Ribeira de Frades-Casais do Campo, junto aos edifícios de uma quinta agrícola, provocando o afogamento dos animais e obrigando ao resgate dos caseiros por helicóptero; também foram descarregadas toneladas de pedras para o talude da auto-estrada A1, que estava a ser erodido lateralmente pelo fluxo torrencial (foto 1).

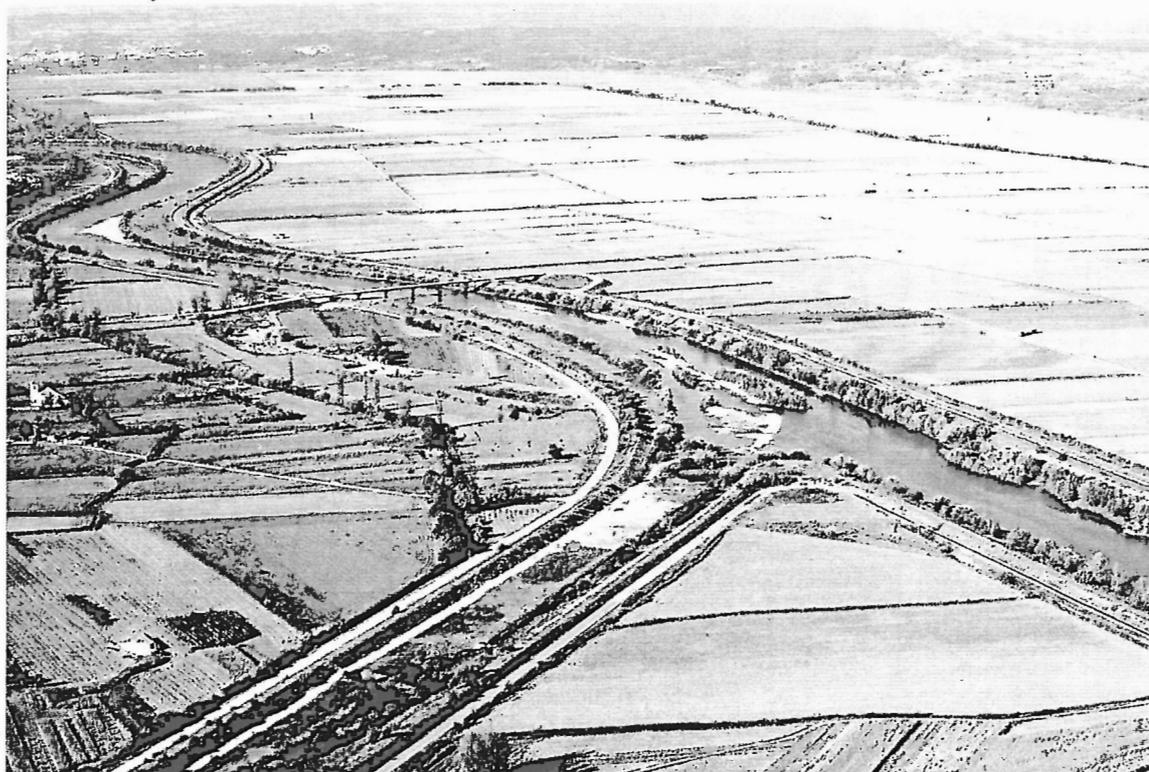
Foto 4 – Vista aérea oblíqua do Canal Principal do Mondego, entre a confluência com o Leito Periférico Esquerdo e o açude de Formoselha (foto de P. Cunha, a 6/11/1998). Notar as ilhas com árvores no local onde se fazia extracção de areia.

a montante; por exemplo, junto a Pereira, no meio do canal existiam ilhas permanentes com árvores (foto 4) e aí se fazia extracção de areia.

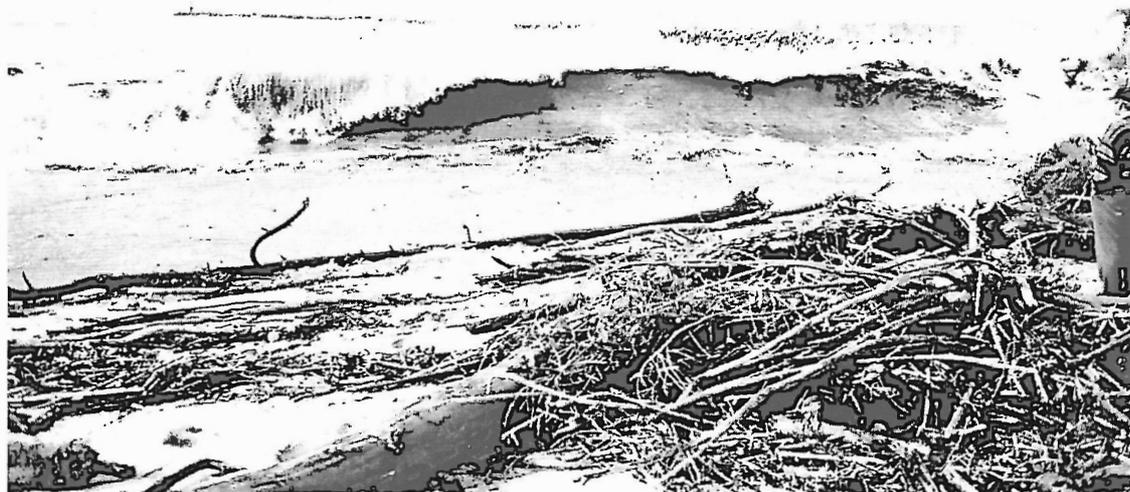
Foto 5 – Abundantes materiais trazidos por flutuação pelo Mondego, dispersos pelas praias (foto de P. Cunha, a 8/12/2000).

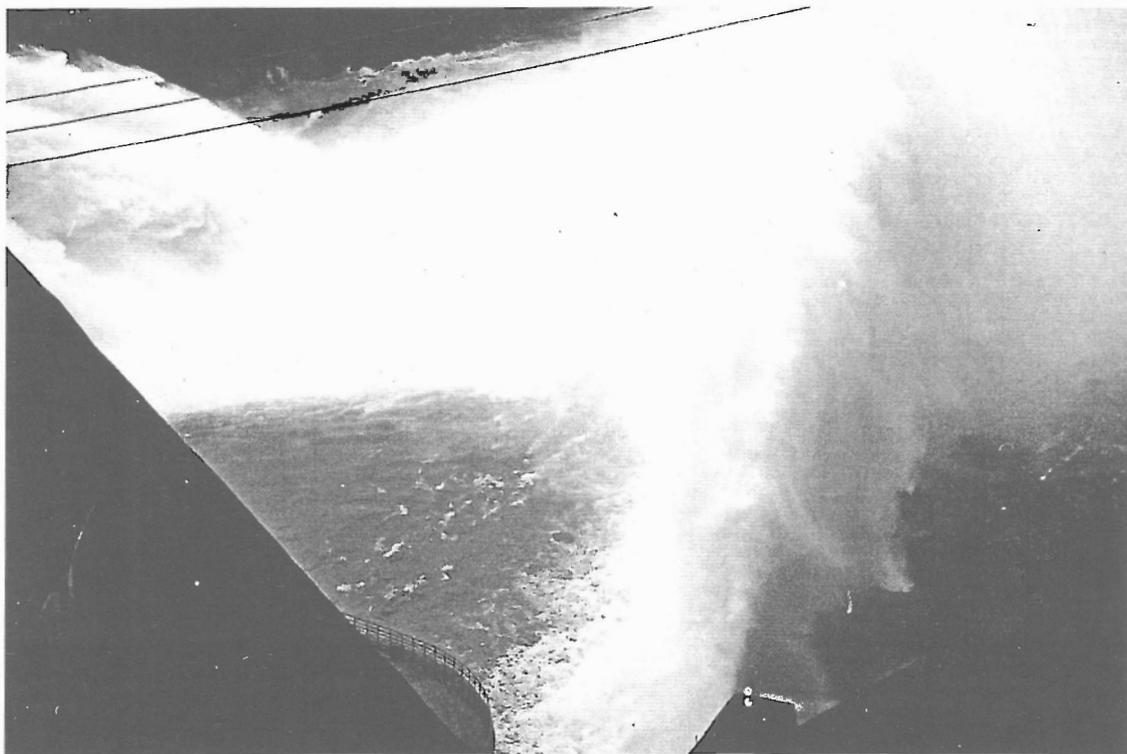
Foto 7 – Pormenor da intensa descarga (1100 m<sup>3</sup>/s) pela barragem da Aguieira (foto de M. Morais, na tarde de 27/01/2001).

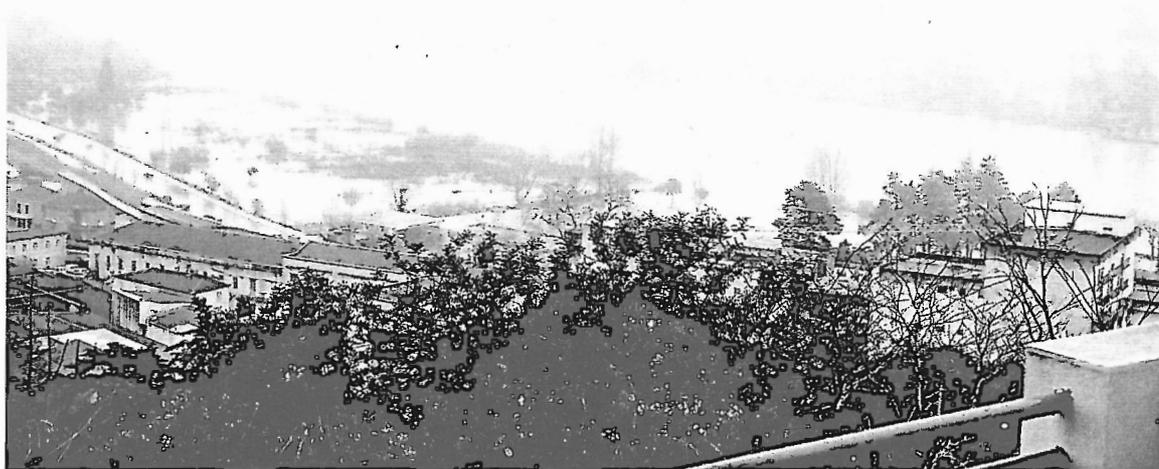
Foto 8 – A chover e o Mondego a inundar as margens, em Coimbra (foto de P. Cunha, 27/01/2001).

Na manhã do dia 27 de Janeiro de 2001, em Coimbra era grande a inundaçao do leito de cheia, pois estava submersa uma parte significativa das margens do Mondego (foto 8).

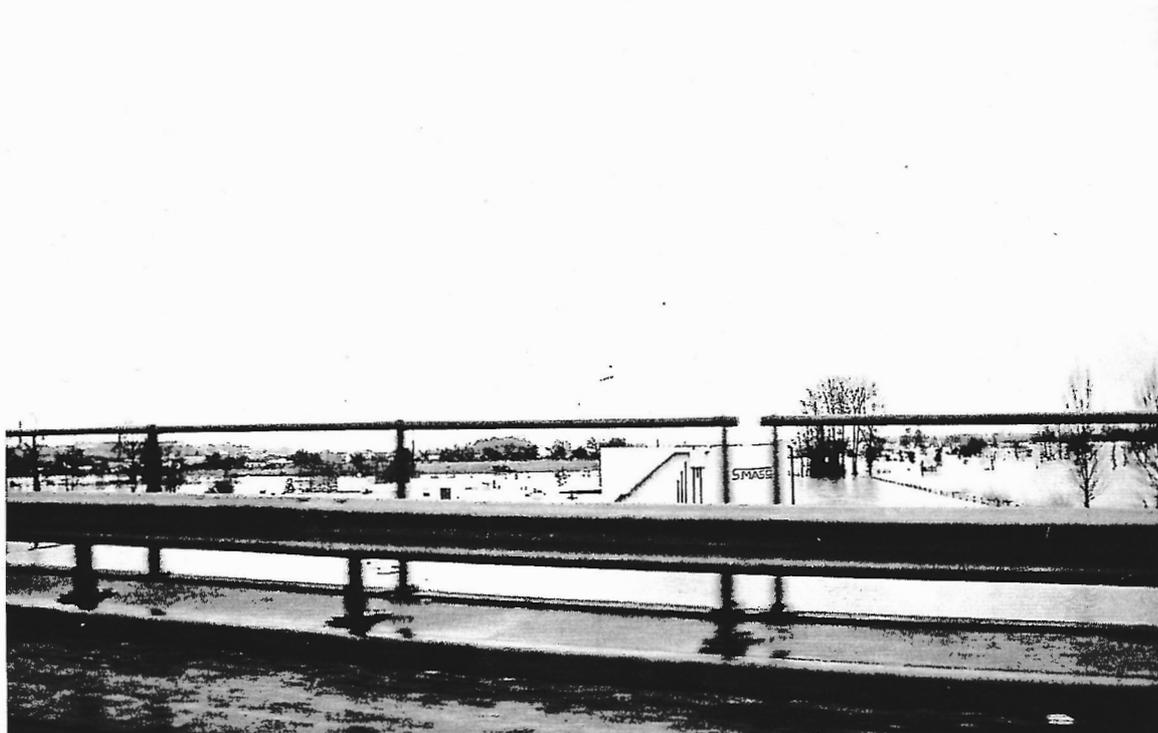
Foto 9 – ETAR de Ribeira de Frades, alagada (foto de P. Cunha a partir da auto-estrada A1, 27/01/2001).

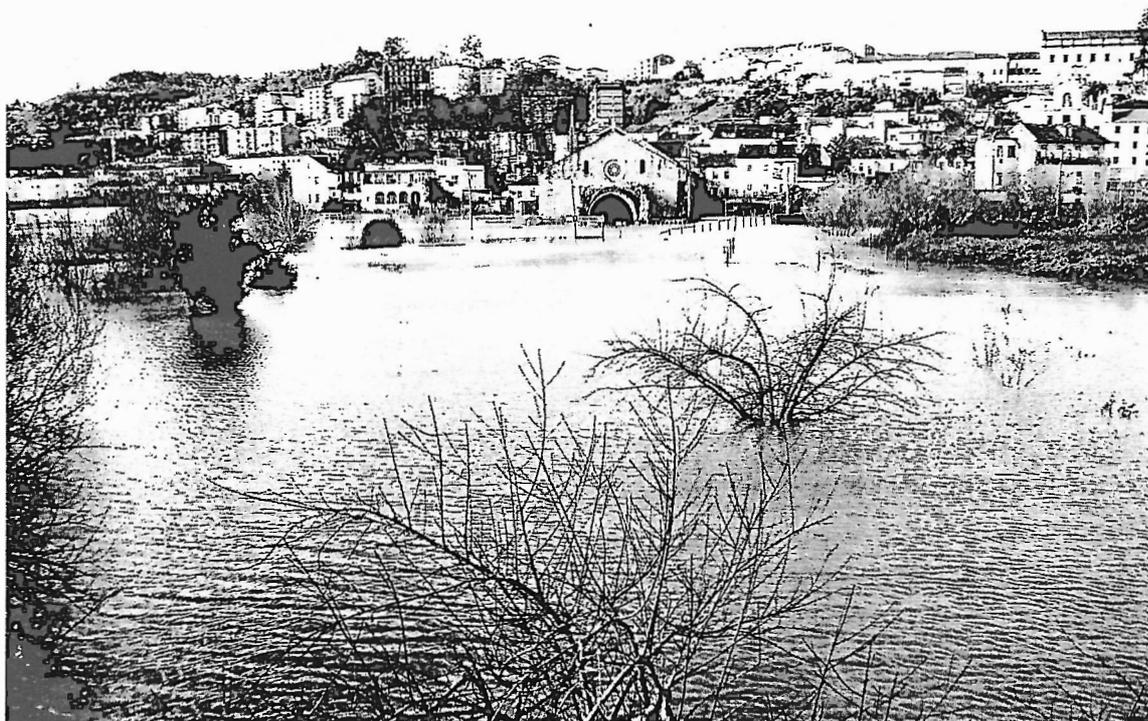
Foto 10 – Margem esquerda do Mondego, em Coimbra (foto de P. Cunha, na manhã de 28/01/2001).

Na madrugada do dia 28 de Janeiro de 2001 a inundaçao das margens do Mondego junto a Coimbra atingiu o valor máximo (foto 10), muito próximo da cota da baixa cidadina; note-se que a cota máxima de descarga no Açude foi de 18,7 m que se manteve das 18h do dia 27 até às 2h do dia 28, devido a um caudal que quase atingiu 2000 m<sup>3</sup>/s. A planície aluvial estava inundada desde os Campos do Bolão até Montemor-o-Velho, levando à interrupção da circulação ferroviária. No estuário a descarga não era muito elevada, devido às muitas perdas de água para a planície aluvial a montante. Nesse dia efectuámos o registo de características físico-químicas das águas estuarinas, junto ao Cais Comercial (Braço Norte) e na ponte dos Arcos (Braço Sul). Nas praias da embocadura, sujeitas a forte agitação marítima, continuavam a acumular-se materiais transportados

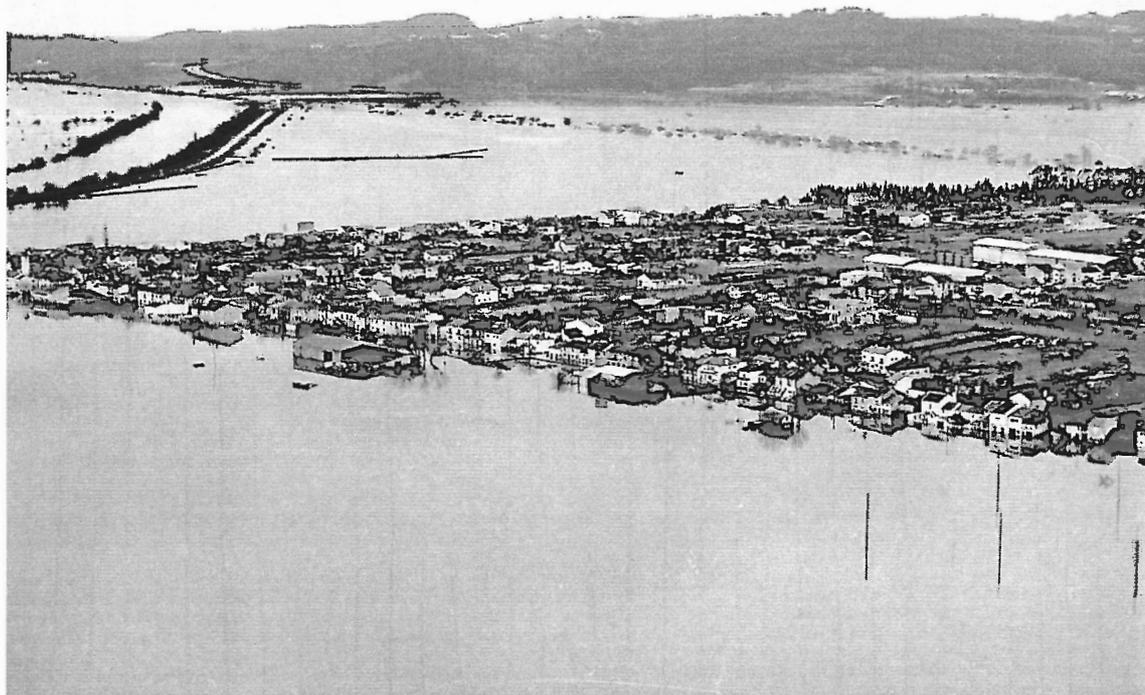
Foto 12 – Vista aérea oblíqua (foto de A. Carriço, 30/01/2001), mostrando em primeiro plano a povoação de Ereira já convertida em ilha; ao fundo, constata-se o completo alagamento da planície aluvial.

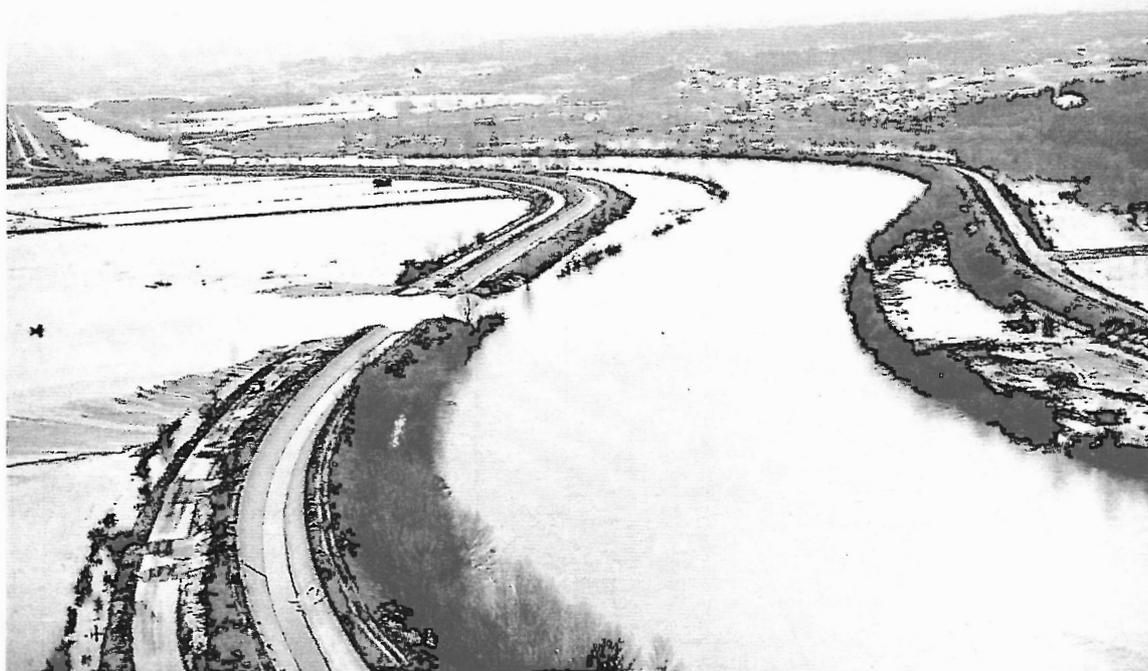
Foto 14 – Panorâmica da ruptura no dique direito do Canal Principal, junto de Santo Varão (foto de A. Carriço, 30/01/2001), permitindo observar o contorno do derrame de areia.

Quanto à grande ruptura no dique em Santo Varão (fotos 2 e 14), a sua localização pode ser explicada pela concertação de dois factores: 1) situar-se na concavidade do primeiro meandro significativo no Canal Principal; 2) existirem barras de meandro, que um alto fluxo de cheia tem dificuldade em contornar.

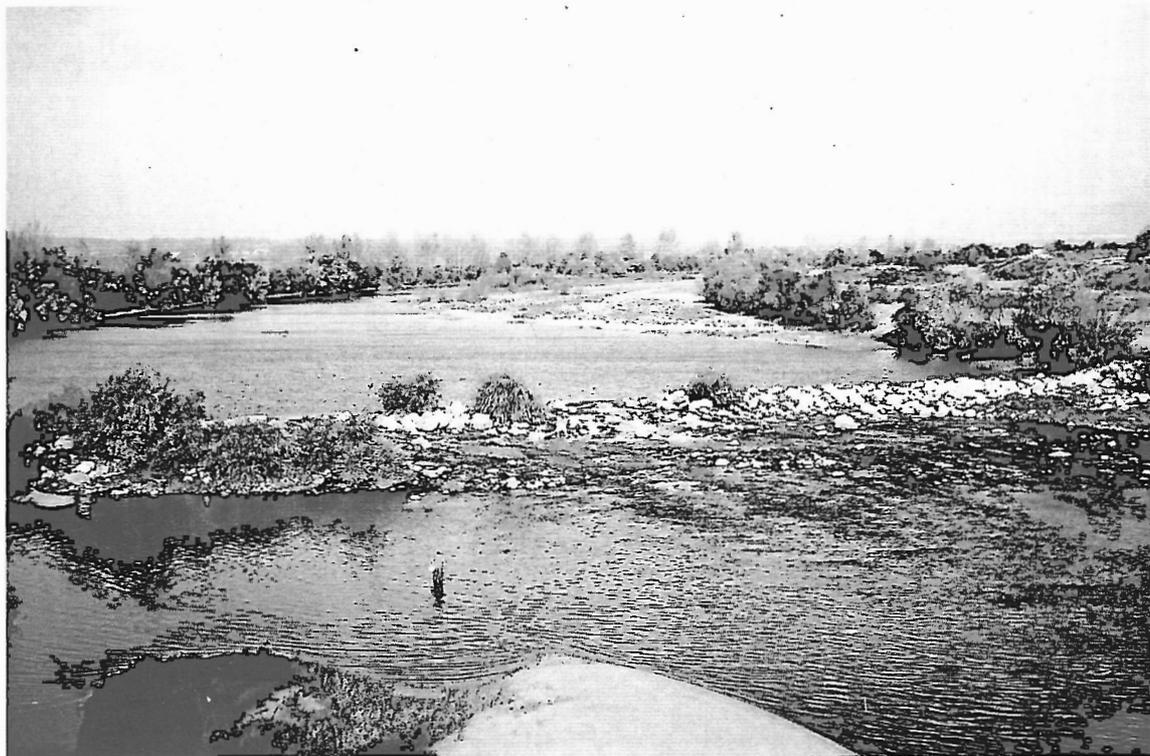
Foto 15 – Açude de Formoselha, no Canal Principal do Mondego (foto de P. Cunha, 8/11/2001).

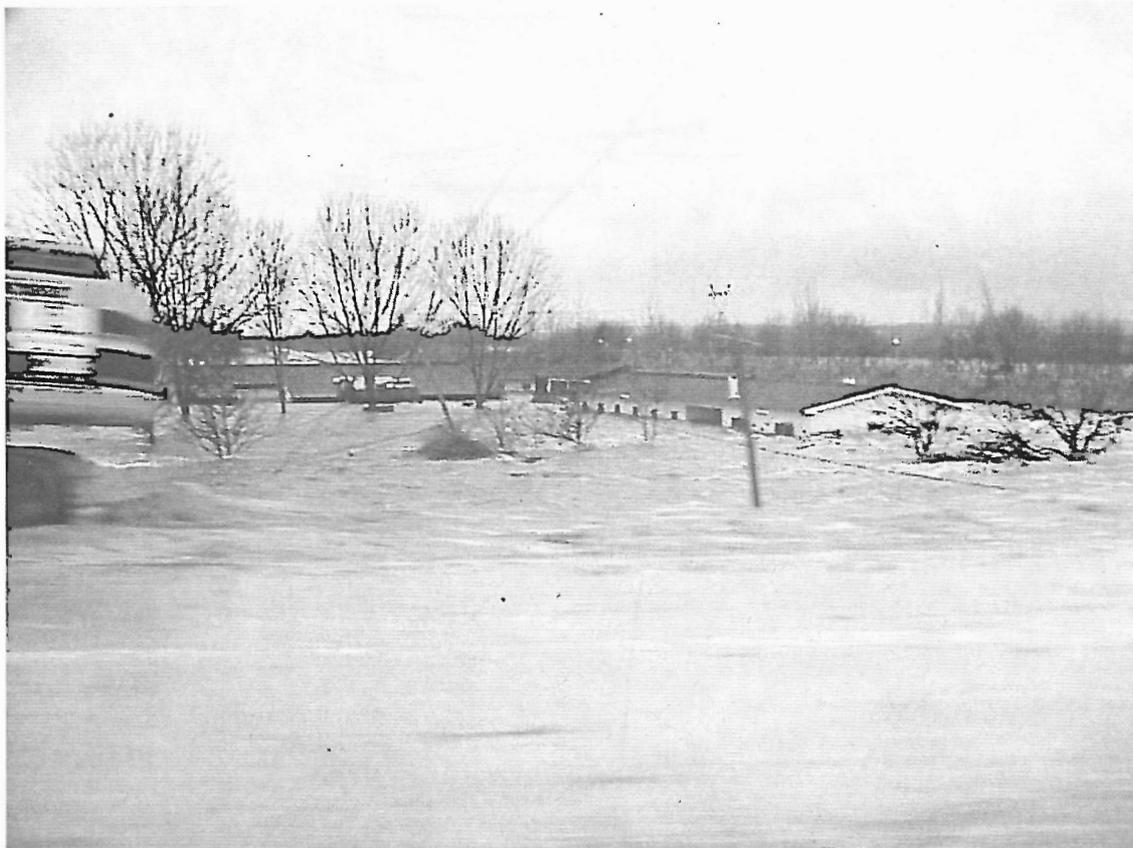
Foto 17 – Ruptura no dique esquerdo do Canal Principal (ao fundo, à direita, na foto), junto aos edifícios de uma quinta agrícola em Ribeira de Frades, a introduzir uma torrente de água. Em primeiro plano, na faixa da auto-estrada A1 está uma grua a descarregar pedras para proteger o talude da A1 (foto de P. Cunha, 27/01/2001, pelas 16h30m).
