REVISTA DE GEOGRAFIA FÍSICA APLICADA  
NO ORDENAMENTO DO TERRITÓRIO E  
GESTÃO DE RISCOS NATURAIS

## Escoamento torrencial e processos geomorfológicos na Bacia da Povoação (S. Miguel, Açores). As cheias de 14 de Dezembro de 1996

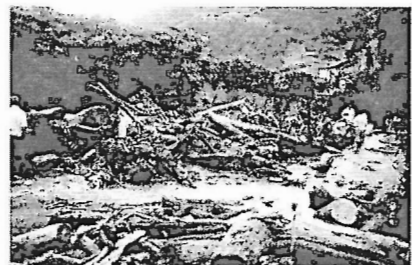
Fot. 2 - Obstrução total de uma pequena ponte à entrada da vila do Faial da Terra.

escoamento torrencial. Apresenta, ao longo de todo o ano um escoamento fluvial que só se transforma em torrencial em situações meteorológicas extremas. É nessas alturas que se procede à mobilização dos materiais nas cabeceiras das linha de água (fot. 1). Esta faz-se por movimentos em massa, e não por escoamento superficial, ao contrário do que se verifica nas torrentes. Por outro lado, o conjunto da carga sedimentar transportada ao longo do canal de escoamento é constituído por blocos, calhaus, argilas, areias e material lenhoso (fot. 2). Apresenta, portanto, as características dos materiais transportados ao longo dos fluxos de detritos. Para que este escoamento se desenvolva, muito contribuem os elevados declives do perfil longitudinal da ribeira. Em 14 de Dezembro de 1996, ocorreram deslizamentos peliculares nas cabeceiras das linhas de água que rapidamente atingiram a localidade obstruindo pontes e provocando o transbordo dos canais de escoamento. A catástrofe esteve eminente. Uma pequena ponte conseguiu reter grandes quantidades de materiais impedindo que atingissem as casas.

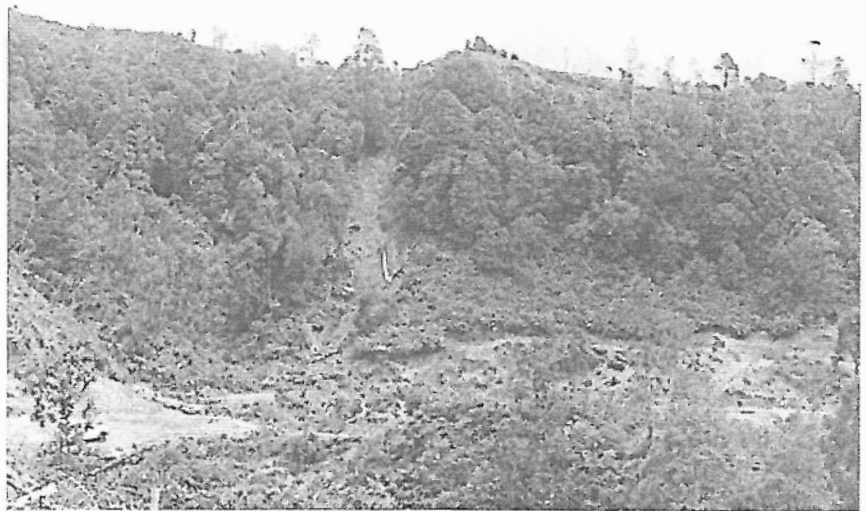
Fot. 3 - Fluxo de pequenas dimensões. Cabeceiras da bacia hidrográfica da Ribeira dos Pelames, junto à lixeira.

Para além dos deslizamentos peliculares, é possível ver, ainda nas cabeceiras das linhas de água, inúmeros fluxos de detritos de pequena dimensão (fot. 3). Estes movimentos em massa são constituídos por um sector de arrancamento onde se forma uma cicatriz, um extenso canal por onde se movimentam os materiais oriundos da cicatriz e uma área de acumulação junto da base da vertente. Em geral, essa área coincide com uma linha de água de primeira ordem, o que contribui para a remoção dos materiais movimentados pelo fluxo de detritos e/ou deslizamentos. Posteriormente, a evolução das formas resultantes destes processos faz-se por ravinamento intenso e profundo, conduzindo a processos erosivos muito para além da área inicialmente afectada pelo fluxo de detritos. As vertentes junto à linha limite da bacia hidrográfica, que apresentam declives entre os 30° e os 50°, estão sujeitas a uma acção erosiva muito forte, que só diminui com a proximidade dos afloramentos rochosos mais duros de basalto, andesitos e andesitos peridotíticos.

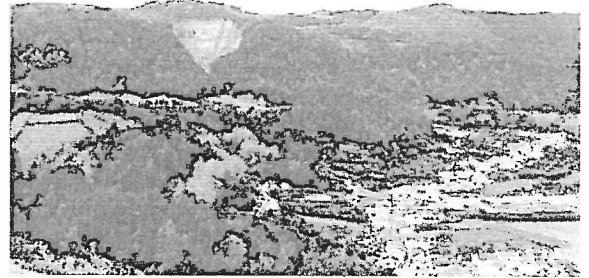
Fot. 4 - *Vista geral das Furnas e cicatriz do fluxo do Fojo.*

Nas Furnas (a oeste da Povoação), ocorreu um fluxo de detritos que parece elucidativo sobre um dos processos de evolução de vertentes característico da parte oriental da ilha de S. Miguel. O fluxo ocorreu a expensas dos materiais de projecção que, neste sector, são caracterizados pela alternância de materiais grosseiros e materiais finos, ambos de muito fraca coesão. Estes materiais dispõem-se próximo da horizontal e as vertentes apresentam densa cobertura florestal. Este facto facilita a infiltração e garante a saturação do substrato rochoso e a conseqüente perda de coesão dos materiais.

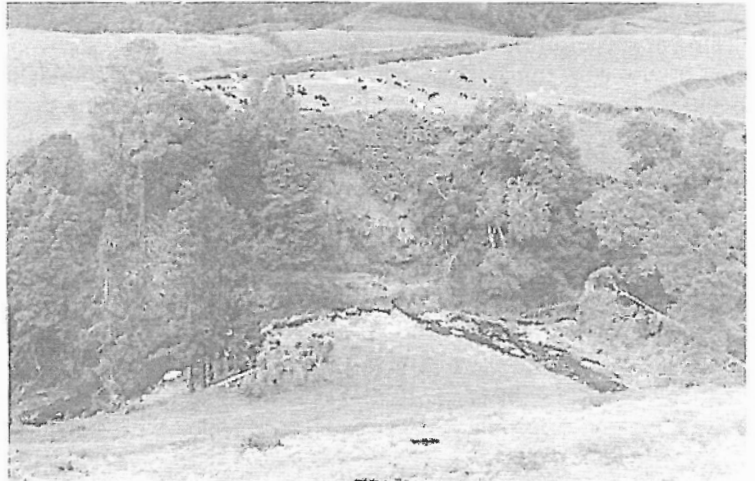
Fot. 6 - Encaixe meandrante na superfície das "Lombas".  
A evolução do meandro faz-se por trabalho de sapa e deslizamento na margem côncava.

aumentar o poder abrasivo dos cursos de água e, por sua vez, intensificar a acção erosiva sobre as margens e fundo do canal (fot. 6).

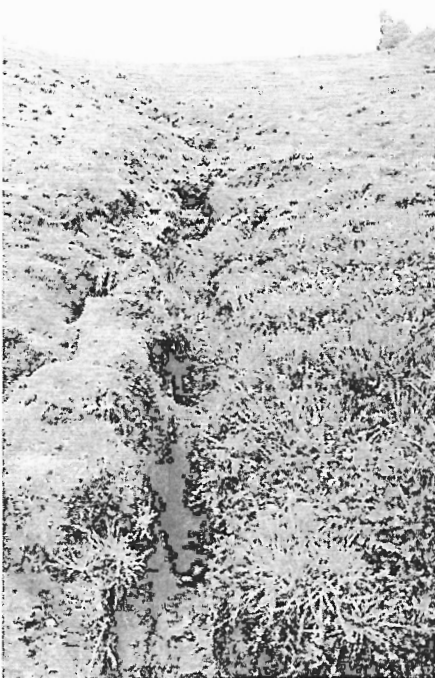
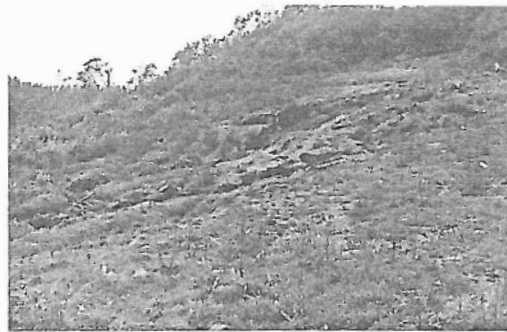
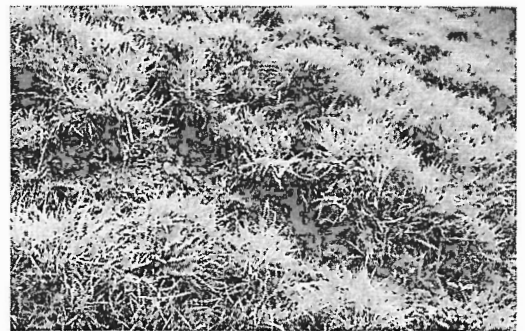
Fot.7, 8 e 9 - Ravinamentos na bacia da Povoação e compactação dos solos por pisoteio do gado bovino (Ribeira do Purgar).

Grande parte da área agrícola desenvolve-se na secção média da bacia hidrográfica, nos sectores onde os declives são menores (área das "Lombas"). Esses são intensivamente ocupados por pastos, cujas ervas servem de alimento aos animais (especialmente gado bovino). Os terrenos são compactados pelo pisoteio dos animais, o que dificulta a infiltração das águas das chuvas. Uma vez compactada a superfície dos terrenos, é fácil o desenvolvimento da escorrência, o que acelera a formação de ravinas (fot. 7,8 e 9).

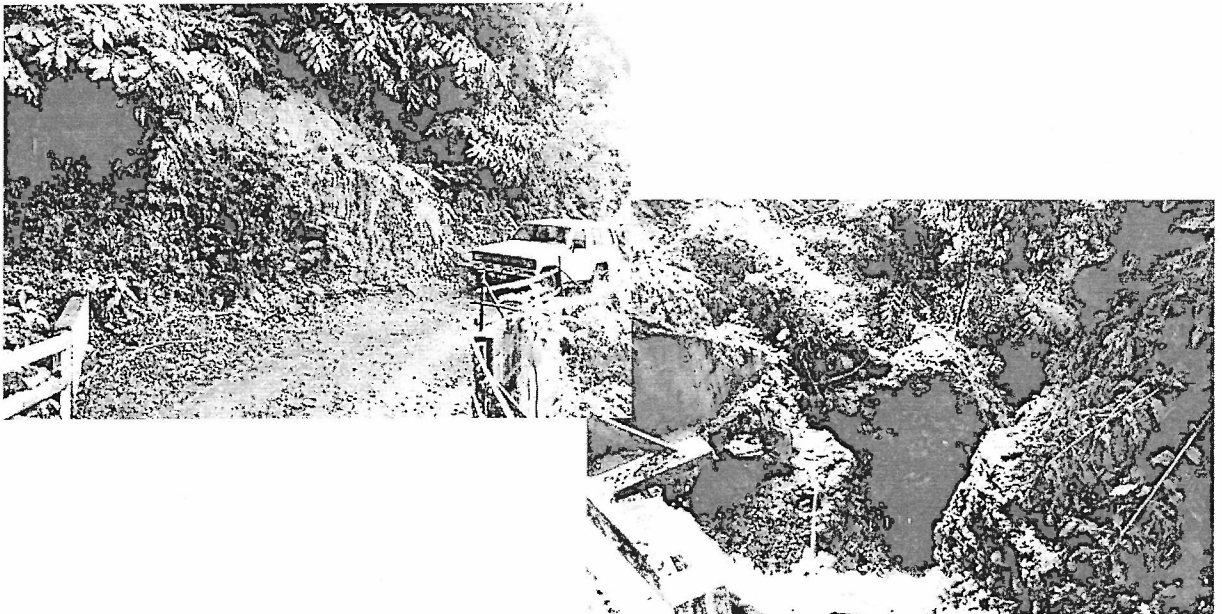
Fot. 10 e 11 – “Conglomerados da Povoação”. A espessura destes depósitos chega a ultrapassar as dezenas de metros. Nestes sectores, o encaixe das ribeiras é profundo, mobilizando-se grande quantidade de sedimentos em tempo de cheia.

De uma forma geral este tipo de depósito localiza-se, preferencialmente, próximo da base das grandes vertentes onde se encontram as cabeceiras das linhas de água. No entanto, é difícil perceber a diferença entre este tipo de depósito e os extensos depósitos de calhaus, blocos e areias que se encontram ao longo dos leitos das principais ribeiras que constituem a bacia da Povoação. Na secção superior da bacia hidrográfica, onde as ribeiras o entalham, apresenta grande espessura e heterometria, bem como uma matriz areno-argilosa abundante. Muito do material que é transportado nas situações de catástrofe natural que afectaram a vila da Povoação resulta da erosão deste depósito, que tem características torrenciais e é em tudo semelhante aos que resultaram dos episódios de 1986 e 1996, mas que se originou numa fase antiga em que o nível de base correspondia à superfície das “Lombas” (fot. 10 e 11).

Perto da Estrada do Simplício, a ribeira do Purgar encaixa-se profundamente (mais de 50m), quase que por completo num depósito com as características dos “Conglomerados da Povoação”. O encaixe no depósito é interrompido no local da ponte uma vez que o leito está cimentado (Fig. 4/A, fot. 11). O escavamento, porém, prossegue sob a placa de cimento

que se encontra parcialmente suspensa. Os alicerces da ponte ameaçam ruir por falta de apoios. Só em 14 de Dezembro de 1996 a erosão do depósito aprofundou mais de 6 m. Neste local, o declive do leito do canal é muito elevado, chegando mesmo a atingir os 15°. A acção erosiva desenvolvida pelos processos geomorfológicos que ocorrem nas cheias rápidas é extremamente violenta e promove um grande desgaste destes depósitos.

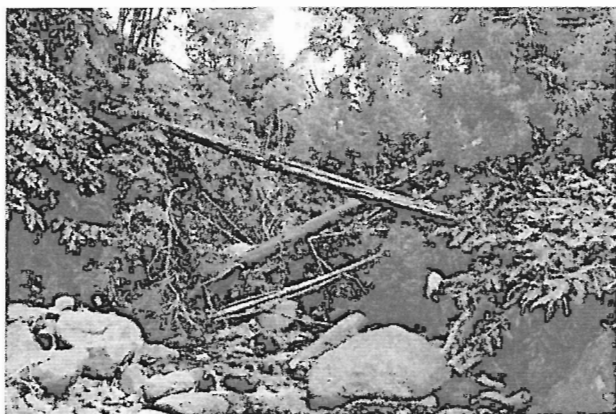
Fot. 13 - *Deslizamento provocado pelo trabalho de sapa, na Ribeira dos Bispos*

menor do que nos cortes descritos anteriormente (fig. 4/C, fot. 13). Os calhaus e os blocos apresentam-se em muito menor quantidade, mas com as características de disposição caótica típicas dos depósitos torrenciais. Apesar de evidenciarem uma dinâmica flúvio-torrencial, a energia gasta para o transporte destes materiais é, sem dúvida, menor do que a necessária para a constituição dos depósitos referidos anteriormente. Com estas características, o trabalho de sapa exercido sobre o depósito provoca o colapso de materiais e árvores que acabam por colmatar o fundo da ribeira, disponibilizando grandes quantidades de material para o transporte torrencial.

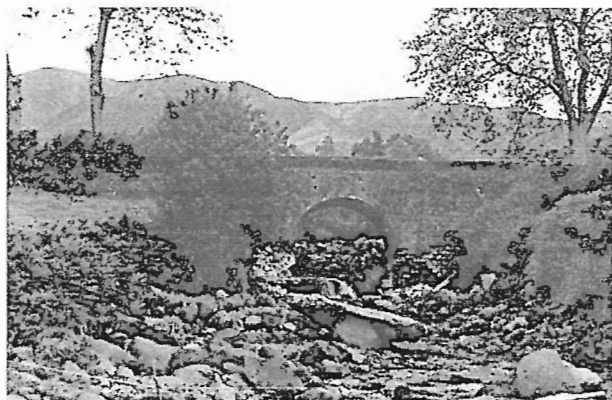
Fot. 14 - *Ponte com alicerces afectados pela erosão fluvial*. A montante da ponte, em 14 de Dezembro de 1996, processou-se a acumulação de cerca de 2 m de sedimentos.

Neste caso, parece ter sido determinante a presença da ponte. Esta estrutura exerce dois efeitos importantes: o efeito de estrangulamento sobre o canal de escoamento e o aumento de declive pela cimentação do fundo do leito no local da ponte. No primeiro efeito, a água adquire velocidade, uma vez que o canal sofreu um estrangulamento que não é fácil de alterar por processos naturais. Imediatamente a jusante, aparece o depósito, muito brando, de fácil erosão. Verifica-se, então, um alargamento do vale de tal forma importante que deu origem a um transbordo do canal, deixando um vale abandonado e criando um novo encaixe. No segundo efeito, a acção erosiva sobre o fundo do canal, talhado no depósito, não se exerce no local da ponte uma vez que a camada de cimento funciona como bancada dura, criando o efeito de catarata, aumentando a velocidade de escoamento e, portanto, o poder erosivo do curso de água. A jusante, o aprofundamento do leito é brutal.

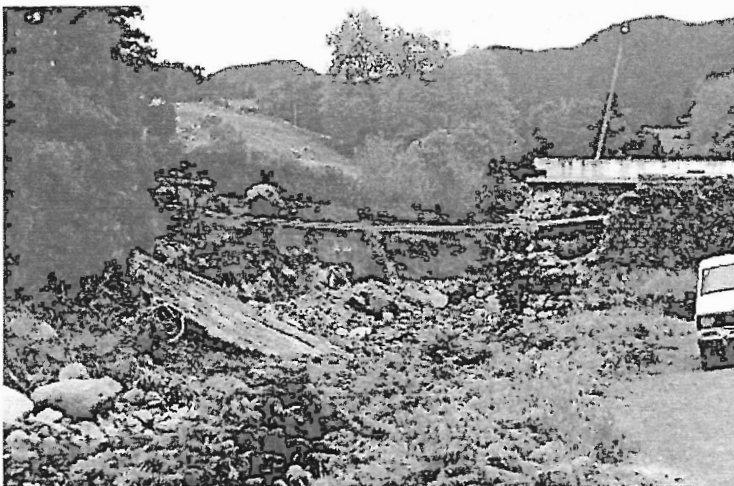
Fot. 16 - *Ponte destruída na ribeira dos Lagos*.

Um pouco a jusante (a cerca de 900m, na estrada entre Chão do Pico e Lomba do Botão) foi destruída uma pequena ponte (fig. 4/F, fot. 16). A violência da onda de cheia foi de tal ordem que a estrutura da ponte foi totalmente arrasada. Toda a margem côncava foi erodida e os alicerces da ponte desapareceram. Apesar do declive do leito da ribeira ser fraco (cerca de 1°), a carga sedimentar transportada só parcialmente foi depositada a jusante da ponte. Um dos factores que mais contribuiu para que o transporte continuasse foi a existência, 300 m a jusante, de uma queda de água que facilitou a evacuação dos sedimentos. Um dos aspectos mais importantes que condicionam o trabalho de sapa dos canais de escoamento diz respeito ao efeito de âncora que as raízes das árvores exercem sobre os materiais que constituem as margens
