As inundações do Outono de 1997 no Sul de Portugal

Fernando Rebelo*
Nuno Ganho*

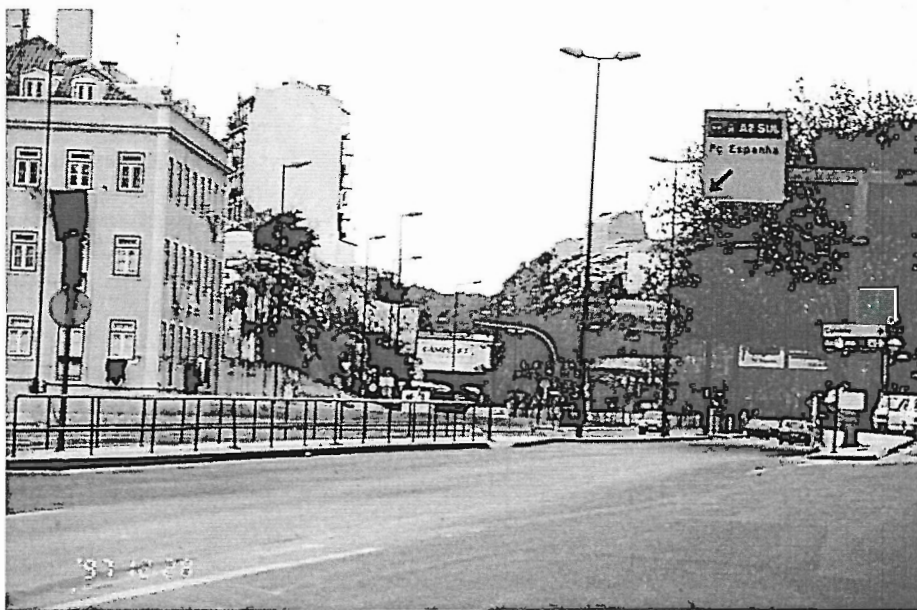
Fot. 1 - Aspecto da parte terminal do canal de escoamento da “torrente” de Alcântara.

Na área urbana, portanto, choveu muito em pouco tempo. Ora isso aconteceu, praticamente, à hora da maré alta (3,6m às 16h56m), sendo de crer que as águas do rio tenham subido ainda um pouco mais em função da forte actividade convectiva da massa de ar. Nas ruas próximas do Tejo o escoamento não era fácil. Mas também muitas sargetas não funcionaram – Lisboa estava à época transformada num grande estaleiro, com muitas obras de construção civil, de abertura de túneis para o metropolitano, de pequenos esvuntamento de ruas, tudo originando grandes quantidades de argilas, areias e calhaus que forneceram a carga sólida às torrentes que se formaram pelas ruas em direcção ao Tejo. Além do mais, na área de Alcântara vem desaguar uma verdadeira torrente (fot. 1), em grande parte urbanizada, que drena toda a parte ocidental de Lisboa; não é por acaso que muitas casas do bairro de Alcântara estão preparadas para pequenas inundações (fot. 2).

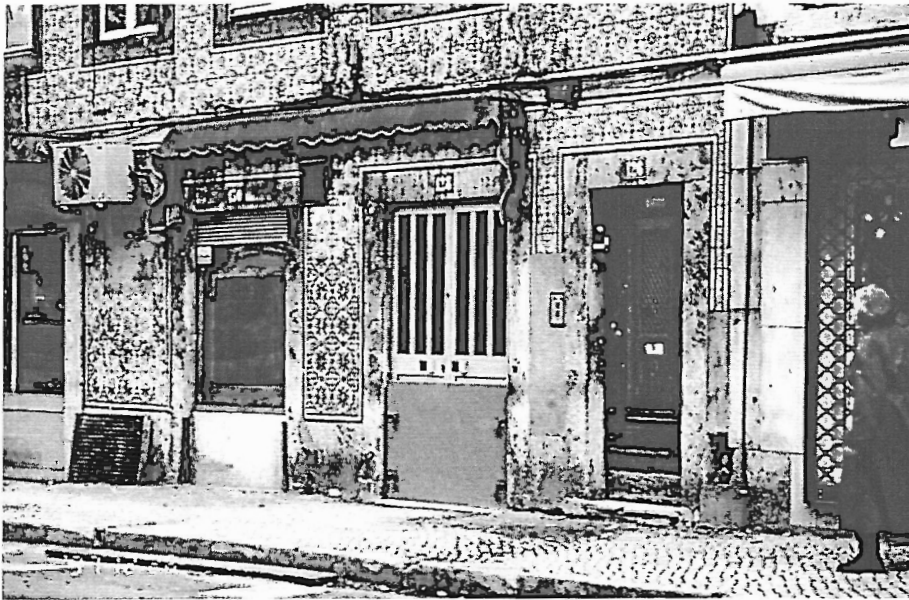
Fot. 2 - Casas com protecções contra pequenas cheias numa rua de Alcântara.

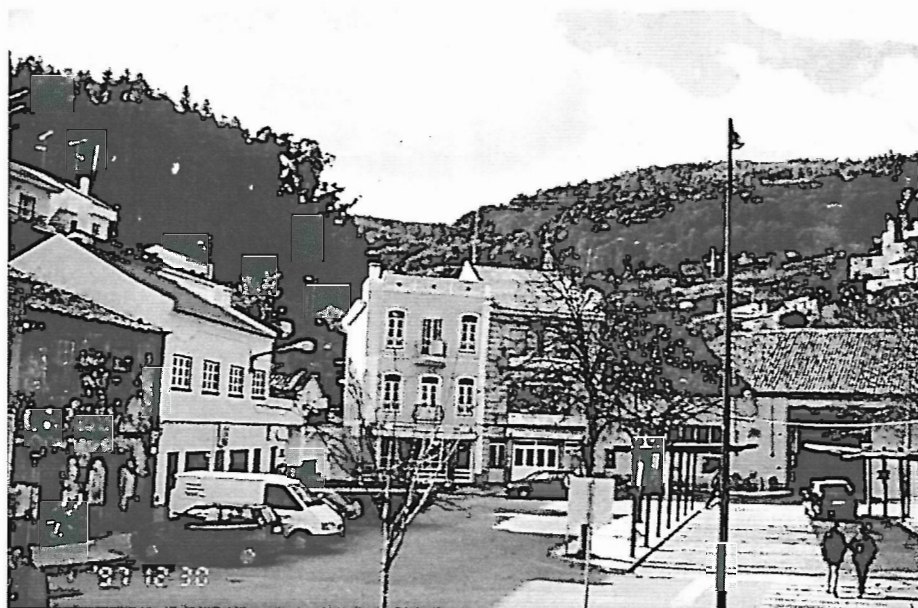
Fot. 3 - Casas do centro de Monchique já recuperadas da inundaç o, mas mantidas no mesmo local, sobre o leito da ribeira.

os solos, muito provavelmente ainda hidrof bicos, n o permitiriam a infiltra o. Por outro lado, que esperar do efeito de barragem das casas construidas sobre duas das ribeiras mais violentas? L a est o as casas de dois pisos, relativamente recentes no centro da vila (fot. 3) e os j  velhos edif cios das Caldas (fot. 4) tr s quil metros adiante, cortando perpendicularmente as linhas de  gua em que as instalaram. Os cursos de  gua foram canalizados por baixo delas e o resultado esteve   vista de todos – entulhamento das manilhas, barragem das  guas, entrada das  guas caudalosas por baixo ou por cima e sa da pela frente com todo o recheio das respectivas casas.

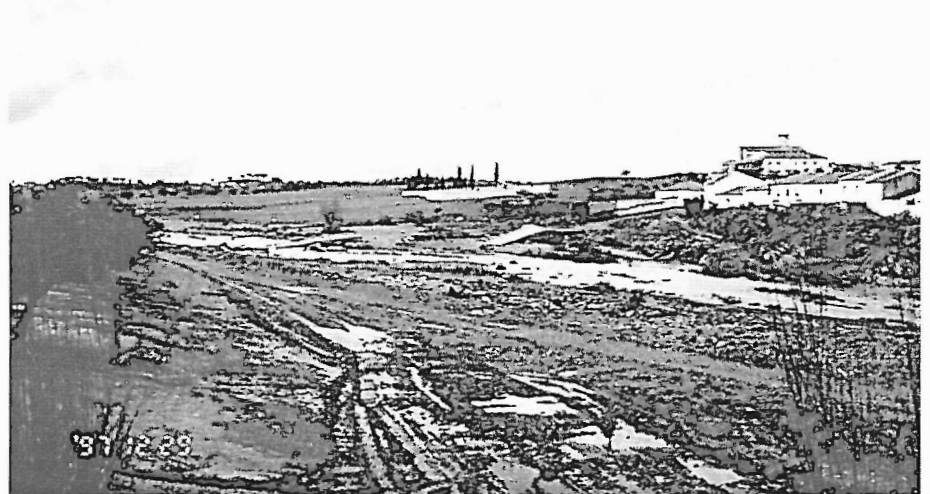
Fot. 5 - Ponte destruída em Albernoa.

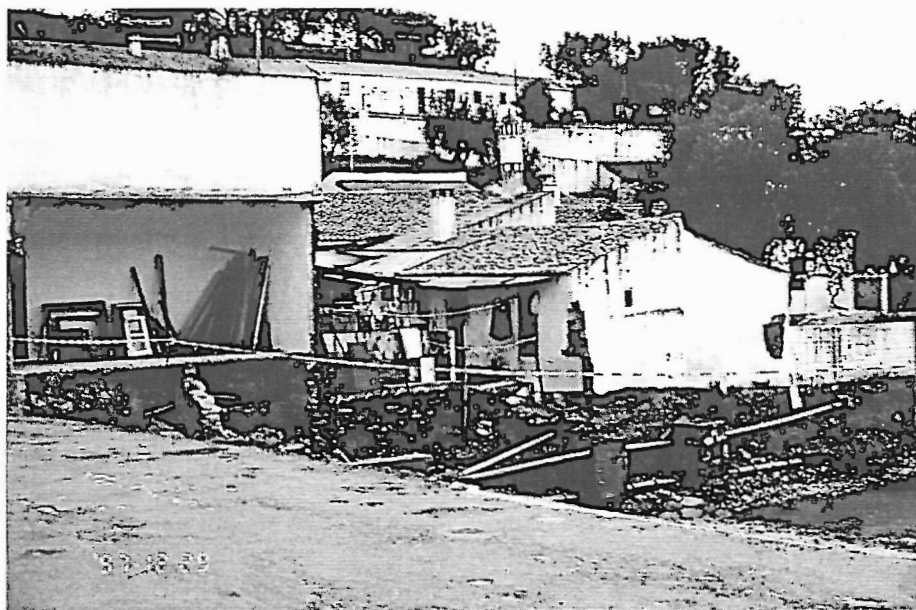
Fot. 6 - Garvão – casas destruídas pela cheia junto ao canal igualmente afectado. Fotografia tirada de cima da ponte, também em parte destruída.

fosse por causa dos trabalhos agrícolas, em especial no respeitante às vinhas onde, em regra não se respeitam as curvas de nível, fosse, ainda, devido à secura dos terrenos agravada por plantações de eucaliptos. Pareceu-nos também que muitas barragens não funcionaram pelo simples motivo da perda de capacidade das suas albufeiras. Além disso, a construção de casas, de ruas e de pontes sobre leitos de inundação ou no interior da linha limite das cheias centenárias (fot. 5) veio aumentar a vulnerabilidade em muitos locais; num caso (Garvão), a impermeabilização de um curso de água, canalizado a céu aberto no meio da povoação terá igualmente contribuído para dar uma sensação de segurança que, devido ao rápido trabalho de sapa em ligeiras fragilidades, acabou por agravar os prejuízos materiais (fot. 6).
