## Movimentos em massa no norte de Portugal. Factores da sua ocorrência

**Carlos Bateira\***  
**Laura Soares\***

Neste artigo pretende-se definir e caracterizar os factores de ordem natural e antrópica que estão na base da ocorrência de movimentos em massa no Norte de Portugal. A exposição dos vários factores de risco é feita com base em quatro casos previamente estudados.

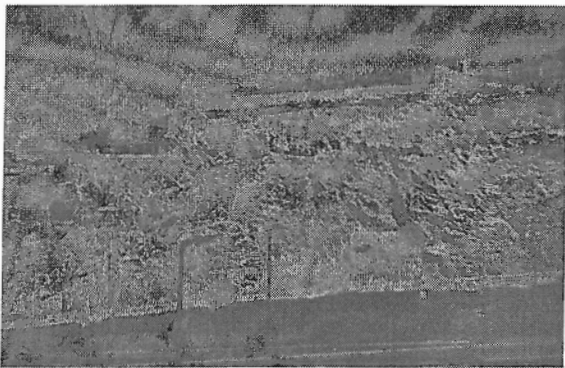
Fot. 2 - Escarpa da Avenida da Ponte.

No entanto, ultimamente algumas destas áreas de risco têm vindo a ser intervencionadas. Poderíamos citar como exemplos: a escarpa da Avenida da Ponte (fot. 2); parte da escarpa dos Guindais (fot. 3) e a escarpa do Palácio na rua da Restauração (fot. 4).

Por outro lado, as intervenções que têm vindo a ser promovidas, parecem mais uma solução de remedeio a curto ou médio prazo. E, além disso, podem desencadear novas situações de perigo. Basicamente o que tem sido feito é remover blocos rochosos que se encontram mais instáveis, cimentando-se depois

todo o conjunto de fissuras do afloramento (cf. fot. 2). No entanto, será que esta é uma boa medida? Por onde se processará a drenagem das águas pluviais que se vão infiltrando nos maciços rochosos? Preenchendo-se as discontinuidades que funcionavam como canais de escoamento natural, até quando vão resistir os afloramentos à pressão da água que se vai acumulando? Não poderá este tipo de intervenção provocar uma tragédia de grandes proporções?

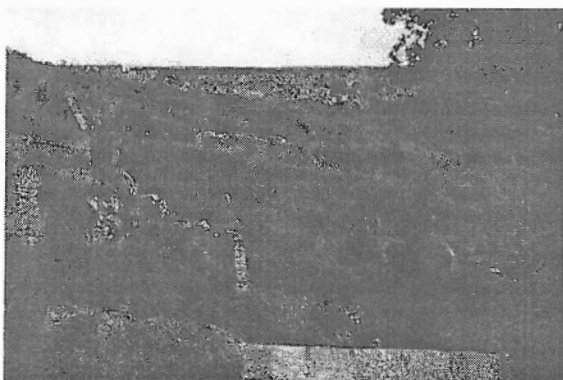
Fot. 3 - Escarpa dos Guindais. Remoção das Barracas.

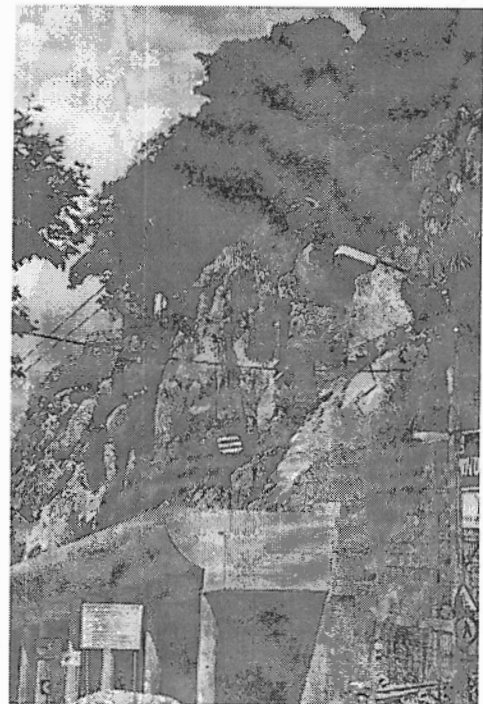
Fot. 4 - Escarpa do Palácio na rua da Restauração. Obra de protecção.

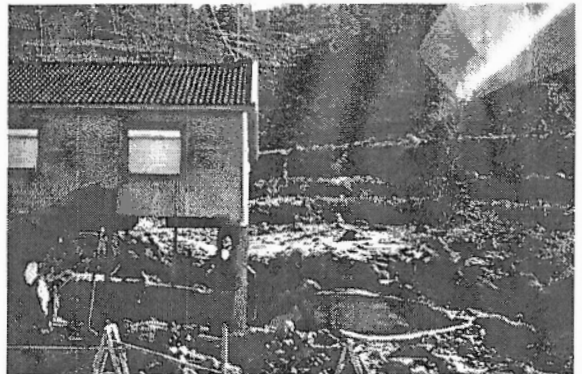
Fot. 7 - Fluxo de detritos de Cavez.

- por fim, o facto de se ter construído uma casa precisamente no percurso de uma linha de água (fot. 7).
