## Covelo do Gerês: Contributo para o estudo dos movimentos de massa no Norte de Portugal.

**A. Sousa Pedrosa \***  
**C. Meneses Bateira \*\***  
**L. Pinheiro Soares \*\***

Quase 30 anos depois, ainda hoje se podem observar importantes vestígios do grande movimento de terras verificado em Covelo do Gerês. No presente artigo, descreve-se o processo e discutem-se as condições que se revelaram favoráveis à sua ocorrência.

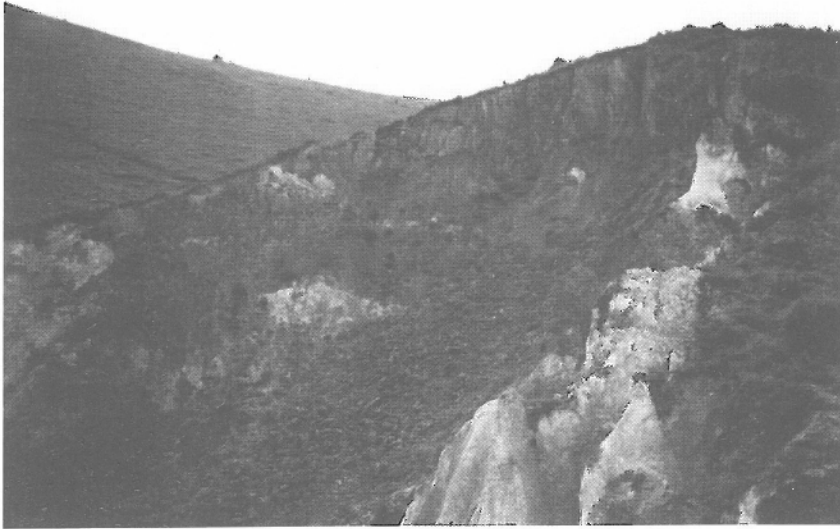
Fot. 1 - Cicatriz principal do fluxo de detritos de Covelo do Gerês. É visível, na parte superior da cicatriz, o afloramento de metassedimentos do Silúrico e, na parte inferior, o granito do Gerês, muito alterado.

A cicatriz resultante apresenta grandes dimensões e uma forma complexa, evidenciando, no sector principal, uma largura superior a 40 m e mais de 50 de altura (fot. 1) No entanto, se nesta secção revela uma forma em arco, lateralmente a sua morfologia é bastante irregular, desenvolvendo-se como que cicatrizes secundárias de dimensões mais reduzidas (fig. 2). Este aspecto relaciona-se provavelmente com as condições estruturais da área, em especial com o facto da parte superior da cicatriz coincidir com o contacto entre os metassedimentos e o granito do Gerês, neste sector relativamente conservado. Pelo contrário, próximo das "cicatrizes secundárias" este granito evidencia uma profunda alteração, que poderá ser responsável pela irregularidade morfológica referida, dado o progressivo "deslizamento" das arenas graníticas.

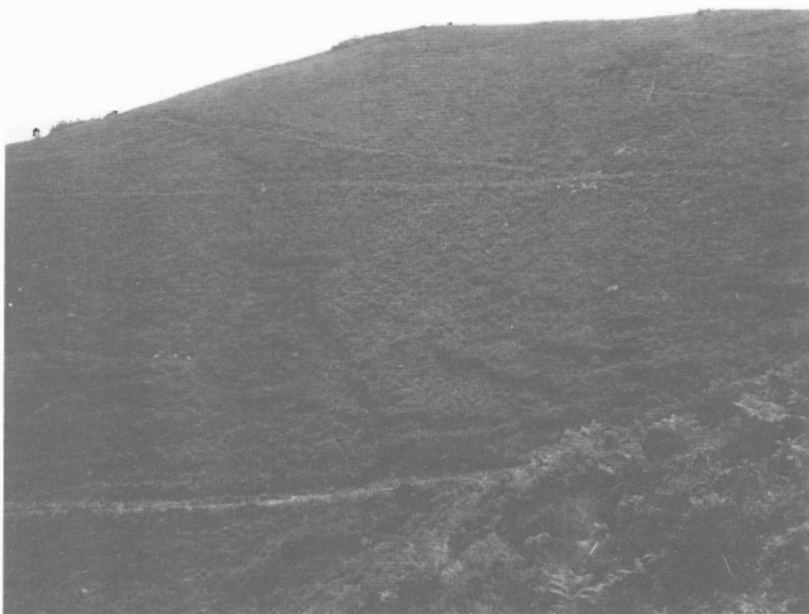
Fot. 3 - Fendas de descompressão resultantes do fluxo de detritos.

e assumem por vezes grandes dimensões (fot. 3, 4 e 5), podendo ser agrupadas em dois tipos: fendas superficiais e fendas de grande profundidade. Estas últimas evidenciam uma forma irregular, dispendo-se próximo da cicatriz e constituindo uma rede complexa, que parece ter resultado do processo de descompressão no momento do movimento de massa ou imediatamente a seguir. Coincidindo com as áreas de fracturação, parecem resultar da separação lateral e abatimento de blocos rochosos, dado que o fluxo de detritos lhe retirou parte do suporte. Desenvolvem-se essencialmente nos metassedimentos do Silúrico e apresentam-se grosseiramente paralelas ao contacto entre os metassedimentos e o granito, sugerindo que a profundidade resulta do aproveitamento da fracturação das rochas e da descontinuidade litológica local. Por outro lado, as fendas superficiais dispõem-se ao longo da ravina situada na margem direita da cicatriz principal, formando sucessivos degraus provavelmente resultantes de pequenos abatimentos de parte do depósito de fundo que preenche a ravina. Estes degraus são numerosos e apresentam desníveis por vezes superiores a 2m.

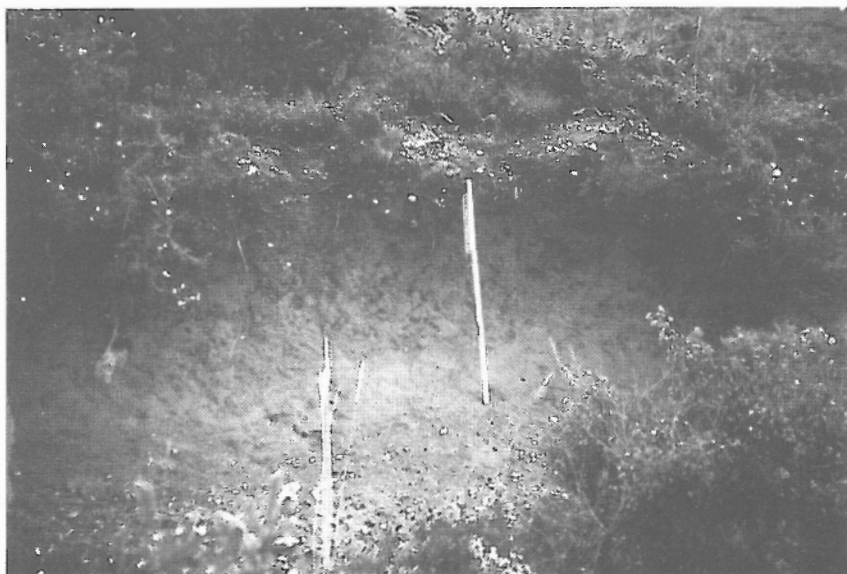
Fot. 4: Pormenor de fotografia 3. Patamar de abatimento a montante da cicatriz, ao longo da ravina.

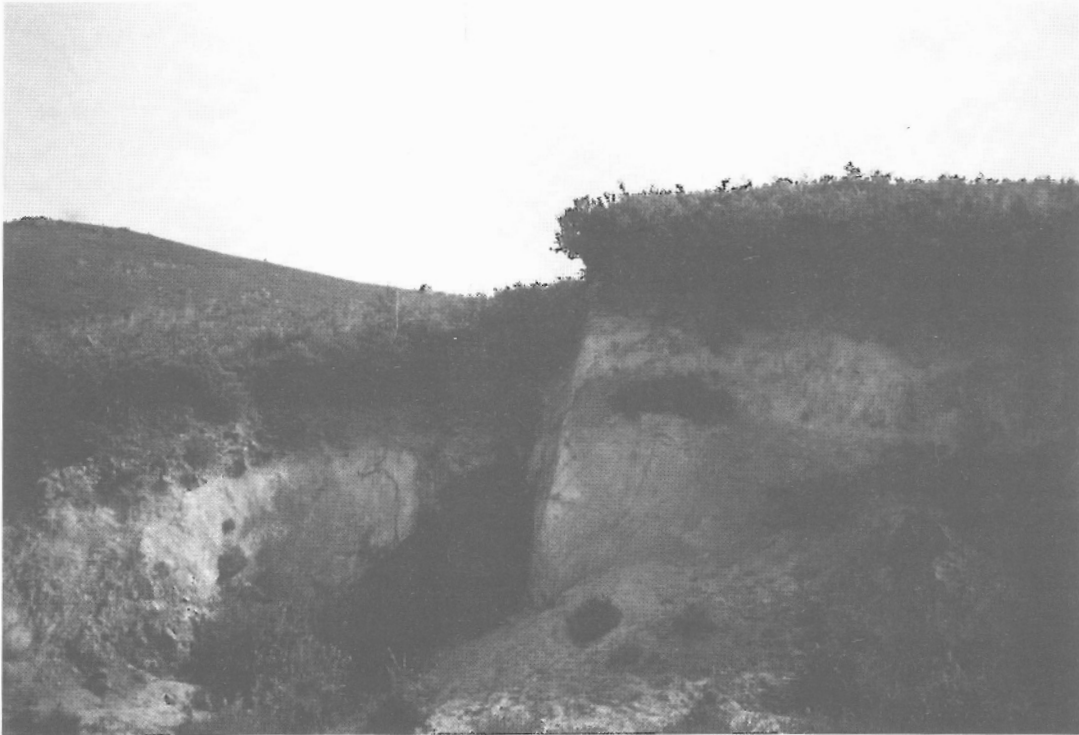
Fot. 5 - Detalhe de um bloco de granito alterado que sofreu abatimento, a montante da cicatriz principal.
