REVISTA DE GEOGRAFIA FÍSICA APLICADA  
NO ORDENAMENTO DO TERRITÓRIO E  
GESTÃO DE RISCOS NATURAIS

## As actividades humanas e os processos morfogénéticos. O exemplo da Serra do Marão

António de Sousa Pedrosa \*

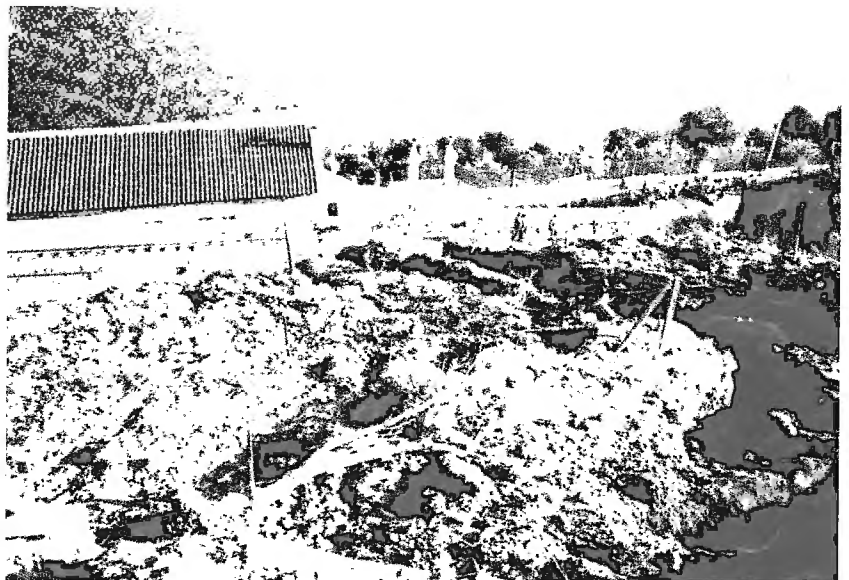
Fot. 1 - *Movimentações de terras* provocadas pelos temporais de Dezembro de 1992 (Godim, Peso da Régua).

Em Dezembro de 1992, verificaram-se novamente movimentações de terras na Região Demarcada do Douro, relacionadas com a armação de terreno em patamares para a plantação da vinha. O caso mais espectacular terá sido feito na preparação do terreno e na plantação da vinha, provocado pelos pequenos deslizamentos e pelos ravina-mentos que ocorreram (Fot. 1), mas também porque a acumulação de terra e blocos na linha férrea provocaram o descarrilamento de um comboio.

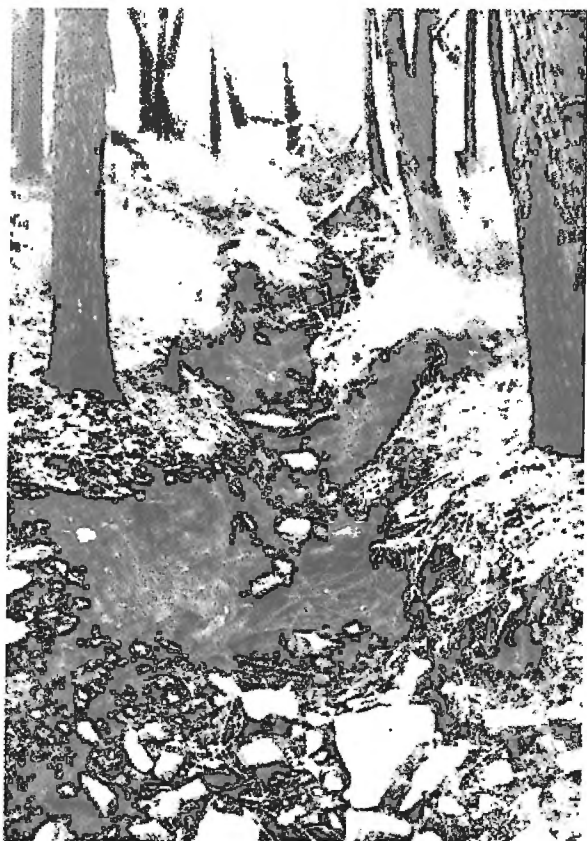
Fot. 3 - Ravinamento desencadeado por chuvas intensas no Verão de 1992 em área ardida um ano antes (Paradela do Monte).

A própria abertura de caminhos florestais pode desencadear ravinamentos (Fot. 3). A título de exemplo, durante o Verão de 1992 aconteceu um fenómeno deste tipo numa vertente próximo da povoação de Paradela do Monte (concelho de Santa Marta de Penaguião). A vertente havia sofrido em Julho de 1991 um incêndio que destruiu a sua cobertura florestal. É uma vertente com um declive na ordem dos 30½

completamente regularizada por depósito. Sensivelmente a meio, o homem abriu caminhos florestais onde instalou uma canalização para transporte de água.

Em Julho de 1992, verificou-se uma forte chuvada no local em questão que não terá demorado mais de uma hora. Numa primeira fase, a água de escorrência orientou-se por um dos caminhos existentes ravinando-o. Numa segunda fase, o escoamento deixou de se processar pelos caminhos inflectindo no sentido do maior declive da vertente originando duas ravinas. Uma, aprofundou um barranco preexistente enquanto a outra, no início, se desenvolveu lateralmente a um pequeno valeiro existente na vertente, aproveitando-o apenas na fase terminal aprofundando-lhe o talvegue. O seu início está relacionado com a concentração de água na confluência dos dois caminhos existentes.

No sentido de se calcular a quantidade de material que as duas ravinas ali mobilizaram fizeram-se algumas medições. Assim, mediu-se o seu comprimento e, ainda, a largura e a profundidade em algumas secções. Em função dessas medições, calculou-se a quantidade de material mobilizado. Para a ravina nº 1 esse valor seria da ordem dos 465 m<sup>3</sup> enquanto para a ravina

nº 2 o valor se apresentava superior, rondando os 570 m<sup>3</sup>. Toda esta quantidade de material terá sido deslocada apenas durante o pequeno período em que ocorreu a forte chuvada.

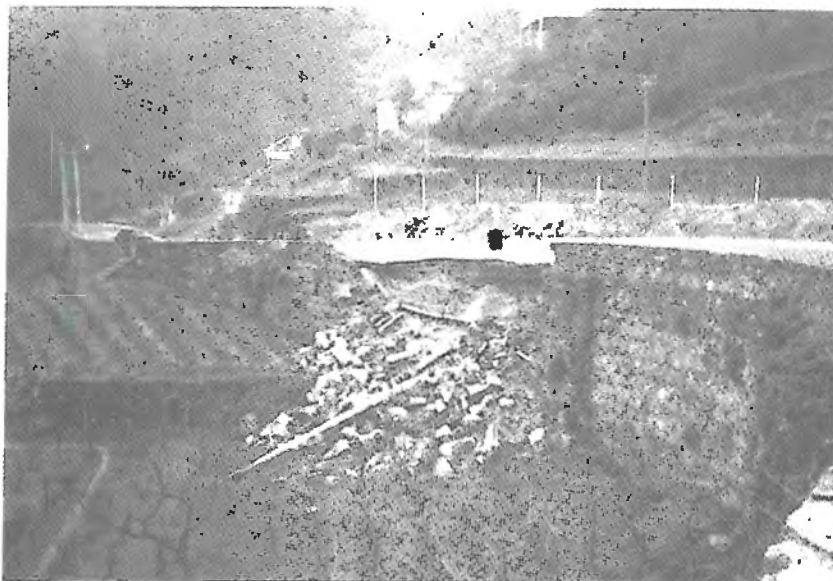
Fot. 4 - Desmoronamento ocorrido na EN 2 perto de Cumieira na sequência dos temporais de Dezembro de 1989.

Os desmoronamentos também podem ocorrer devido à construção de estradas e mesmo de caminhos de ferro. Pode-se começar por referir o que se passou na Estrada Nacional nº 2, próximo da povoação da Cumieira em Dezembro de 1989, que tivemos a oportunidade de observar. Devido à elevada precipitação que se registou antes do dia 18, altura em que se verificou o desabamento, e ao facto dos esgotos pluviais se encontrarem completamente obstruídos por falta de limpeza dos canais de escoamento, verificou-se a infiltração da água por outros locais, o que levou à queda do muro de suporte e de parte do piso da estrada (Fot. 4).
