Cadernos de Geografia

AS INUNDAÇÕES DE 2 DE SETEMBRO DE 1986
NA POVOAÇÃO E NO FAIAL DA TERRA
(S. MIGUEL — AÇORES)

FERNANDO REBELO

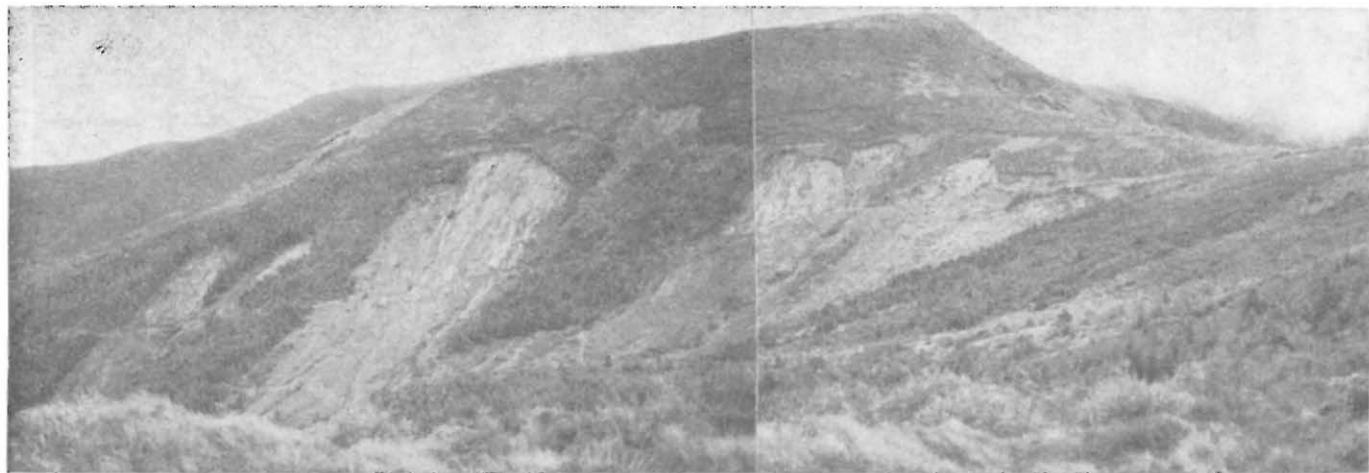
FOR. 1 — Movimentações de massa nas cabeceiras da Ribeira do Purgar (V. localização na Fig. 2).

Nas vertentes das diferentes bacias há casos de ravinamentos e de deslizamentos, em diversos estados de evolução⁶. Nos finais de Agosto, o solo estava, sem dúvida, saturado. Nessas vertentes, particularmente nas da ribeira do Purgar⁷ e em especial na sua área de cabeceiras (Fot. 1), de preferência a partir de ravinamentos e (ou) de deslizamentos existentes, veri-

ficaram-se grandes movimentações de massa, com frentes de solifluxão, que foram enriquecer de lama, calhaus e blocos, mas também de leiva, de musgão e de árvores (muitas criptomérias, principalmente), os fortes caudais brusca-mente formados.

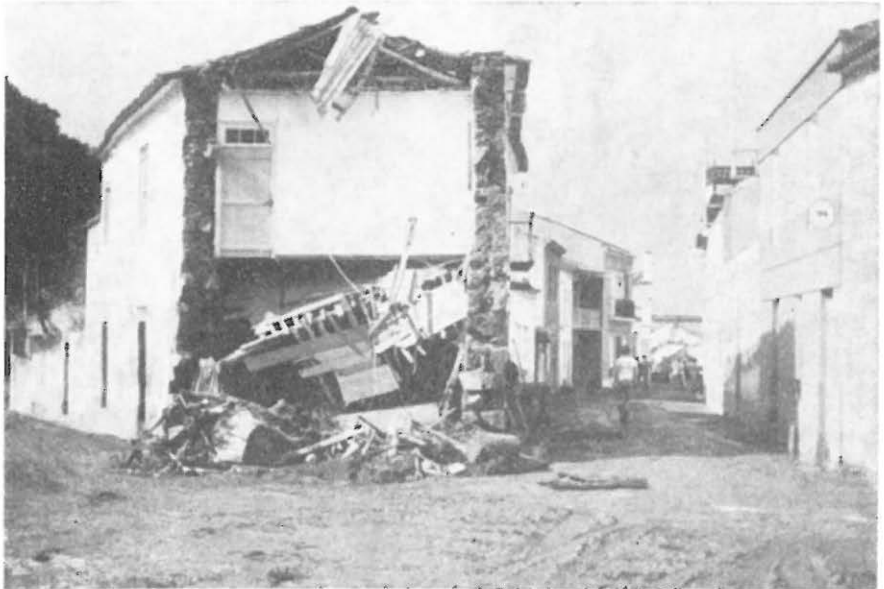
FOT. 2 — Casa destruída pelas águas na Povoação. V. localização na Fig. 3.

As ribeiras transbordaram para as estradas e percorreram muitas ruas das localidades em causa. A violência das águas transportando uma massa considerável de carga sólida arrancou árvores, destruiu pontes, muros e, até, casas de habitação (Figs. 3 e 4; Fot. 2 a 6). Na Povoação, vários auto-

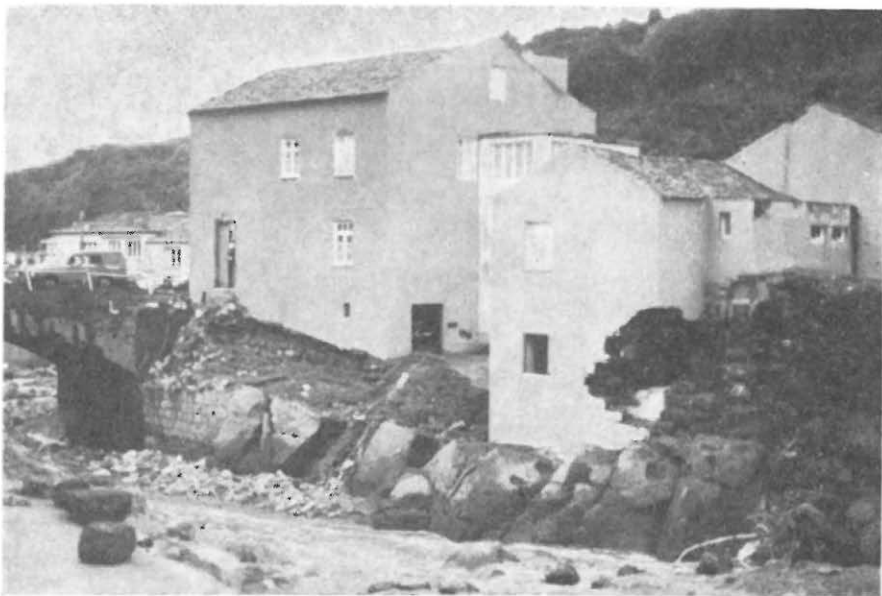
FOR. 3 — Consequências do trabalho de sapa das águas na margem direita da ribeira do Purgar (Povoação). V. localização na Fig. 3.

Muitas das destruições foram provocadas pelos inúmeros troncos de árvores transportados em flutuação, velozmente, pelas águas lamacentas. O trabalho de sapa em margens côncavas de meandros ou de simples sinuosidades do curso das ribeiras foi grandemente intensificado pela actuação desse tipo de carga sólida. E de pouco terão valido os vários açudes dispersos pelas bacias hidrográficas (Fig. 2). Teriam sido necessárias algumas pequenas barragens, em especial nas Rib.^{as} de Purgar, dos Lagos e da Lomba Grande.

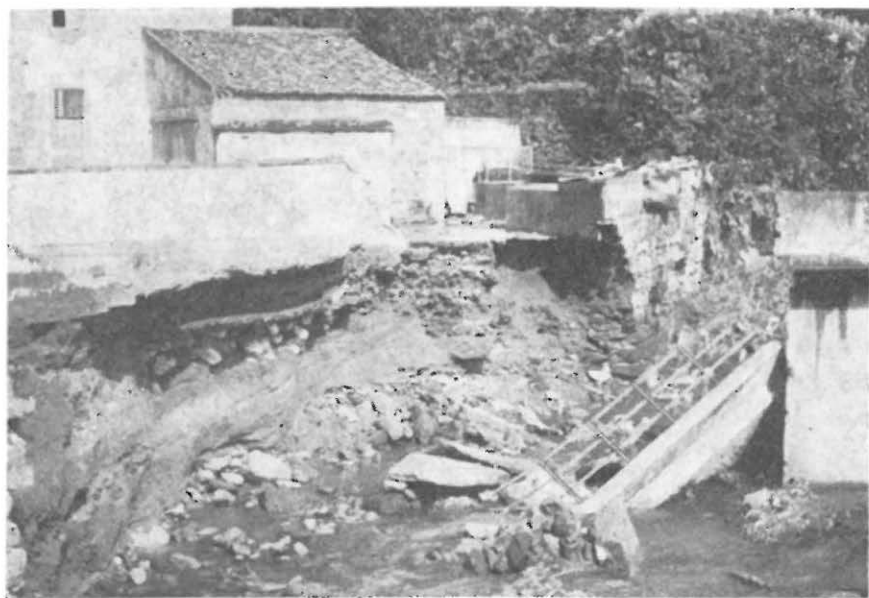
FOR. 4 — Consequências do trabalho de sapa das águas na margem direita da ribeira dos Lagos (Povoação). V. localização na Fig. 3.

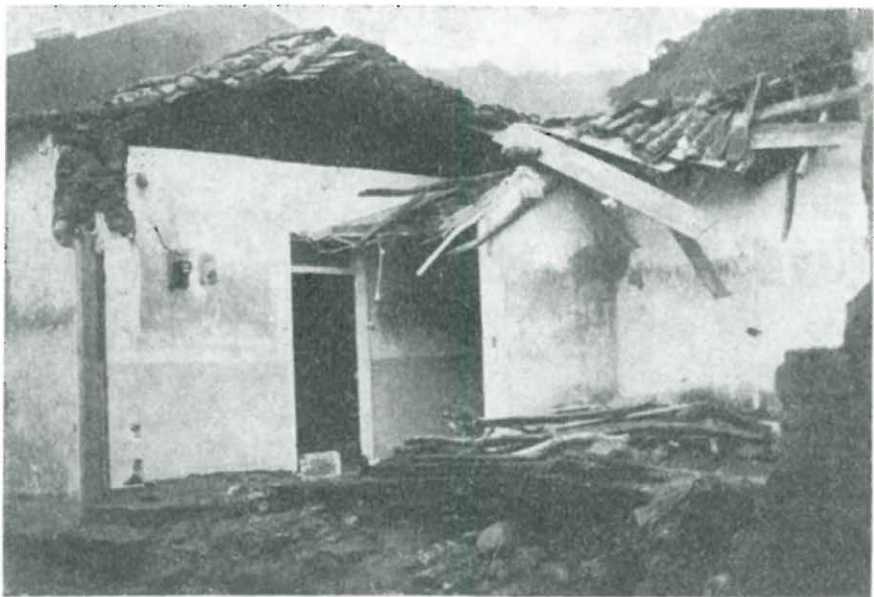
FOR. 5 — Casa destruída pelas águas no Faial da Terra. V. localização na Fig. 4 — a Rua dos Álamos ficou transformada em ribeira caudalosa.

em áreas mais frágeis, novas extensões de margens côncavas vieram a dar sequência às já existentes e, mesmo, a formar-se em áreas onde, anteriormente, estavam margens convexas. Dentro das áreas habitadas, algumas ruas transformaram-se, por isso, em leitos por onde a água circulava muito depressa.

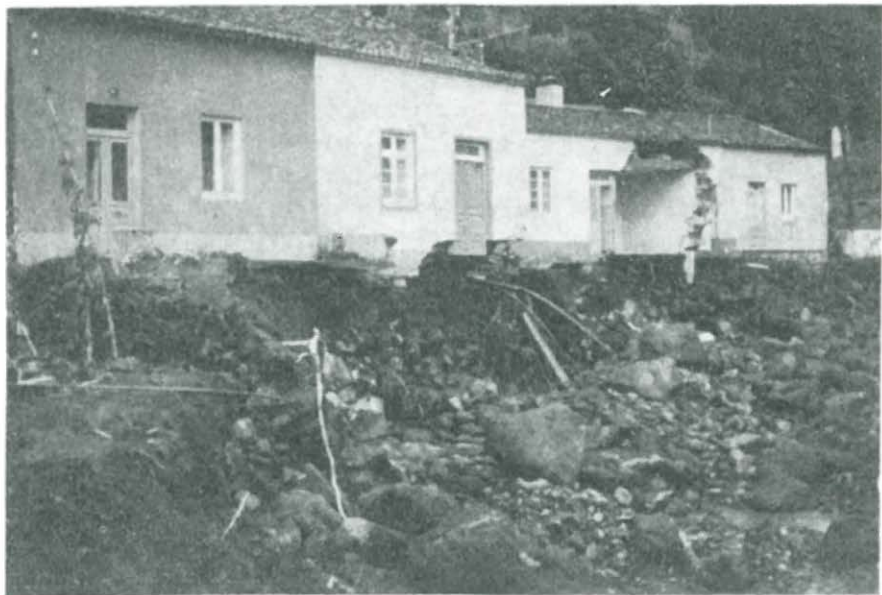
FOR. 6 — Consequências do trabalho de sapa em margem côncava. V. localização na Fig. 4 — a estrada desaparece pela acção das águas.

A velocidade das águas lamacentas foi, igualmente, responsável por modificações no desenho das sinuosidades; devidas ao avanço muito rápido
