Cadernos de Geografia

CONSEQUÊNCIAS AMBIENTAIS DA EXPLORAÇÃO GEOTÉRMICA EM SÃO MIGUEL (AÇORES) *

ANTÓNIO GUILHERME B. RAPOSO

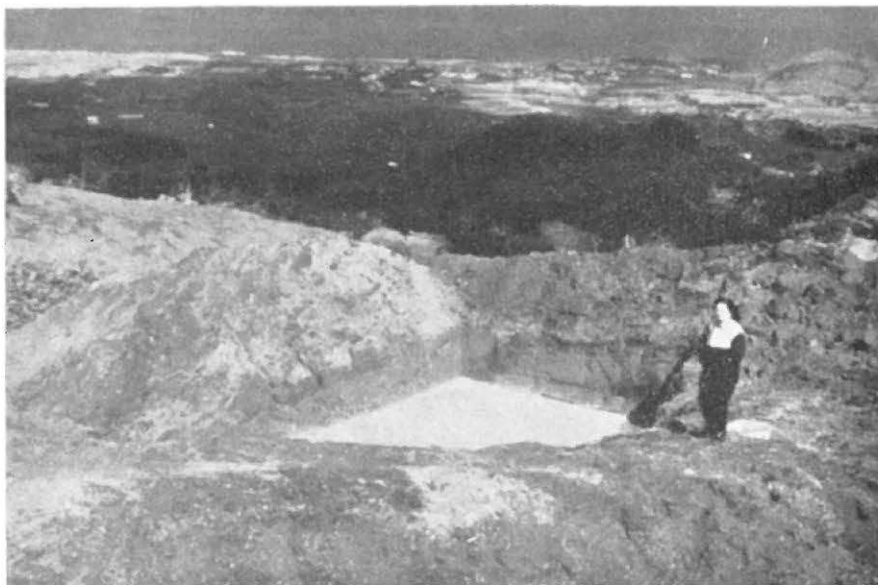
FOT. 1 — *Depósitos de decantação da bentonite.* Escavados no solo sem qualquer revestimento, permitem assim a sua infiltração e a contaminação das nascentes.

Assim, foram construídos três grandes reservatórios para decantação da argila (Fot. 1), tendo a água sido posteriormente canalizada para a ribeira. Estes depósitos deveriam ter sido, em nosso entender, revestidos de cimento, a fim de evitar a infiltração e conseqüente contaminação das nascentes.

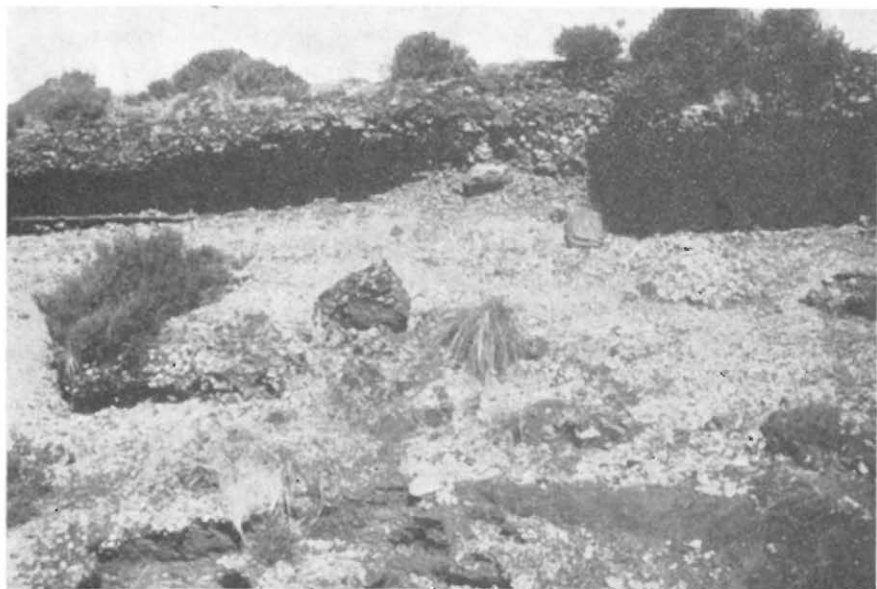
FOT. 2 — *Materiais de projecção.* A camada de solo é por vezes muito fina em algumas áreas da reserva. Contudo, por baixo, existem grandes quantidades de materiais de projecção proveniente da erupção de 1563 com mais de 15 metros de espessura e em zona de acentuado declive.

caldeira, os depósitos chegaram a atingir mais de 15 m de altura (Fot. 2), encontrando-se actualmente, cobertos por uma fina camada de solo.

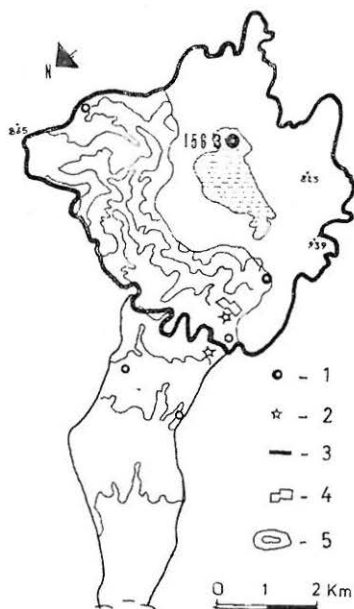
FIG. 2 — A reserva natural da Lagoa e a respectiva bacia hidrográfica da Ribeira Grande. Legenda: 1 — Posto udométrico; 2 — nascente; 3 — limite da reserva natural; 4 — furo geotérmico; 5 — curvas de nível.

O local onde se situam os trabalhos é, sem dúvida, uma área onde as precipitações atingem valores por vezes elevados. Alguns postos udométricos desta bacia registam médias anuais de 3300 l/m² como é o caso do Monte Escuro a 810 m de altitude (Fig. 2).

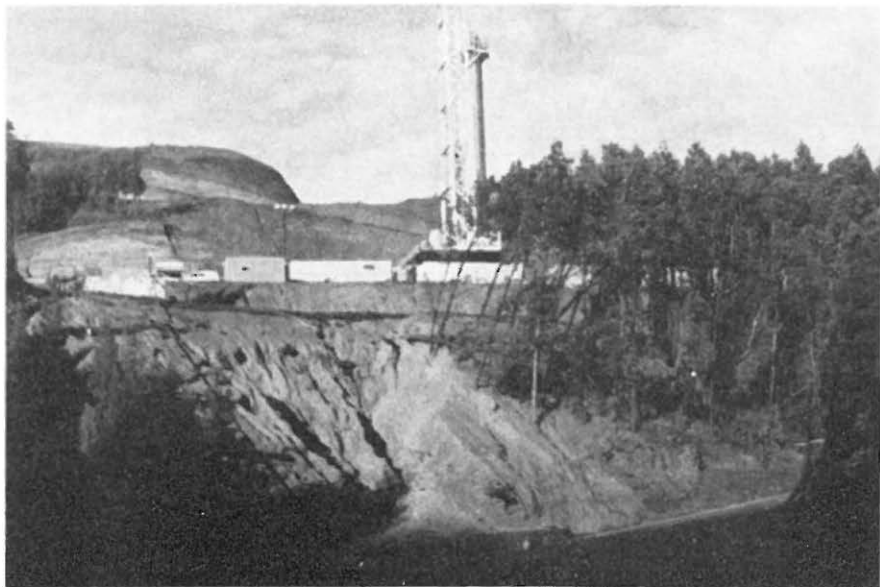
FOT. 3 — Área do furo e torre de perfuração geotérmica. Em primeiro plano, o leito da ribeira para onde foram lançados milhares de metros cúbicos de solo arável juntamente com árvores. Os ravinamentos são bem visíveis nesta fotografia tirada após as primeiras chuvas de Outubro de 1989.

É de notar ainda que estes trabalhos se efectuaram a uma altitude de 550 m e que os Açores possuem, por vezes, tipos de tempo em que as intensidades das precipitações são bastante imprevisíveis. Os processos morfogenéticos ou morfoclimáticos, mais precisamente, são de tal gravidade, em especial nos meses de Inverno, que chegam a pôr em causa povoações situadas a jusante das ribeiras. No caso deste empreendimento, temos a bacia hidrográfica da Ribeira Grande (Fot. 3).

O que se verifica na vertente norte da Lagoa do Fogo, em particular a movimentação de terras, a desarborização, a modificação no declive das vertentes e a obstrução do leito da ribeira, pode ter um impacte decisivo nos ambientes inferiores.

De referir ainda o não aproveitamento dos milhares de metros cúbicos de solo arável na recuperação das zonas de «biscoito» não muito distantes do local. Foram anarquicamente lançados à ribeira. A única explicação que encontramos é, uma vez mais, a de rentabilizar o projecto, já que se torna mais económico lançar a terra ali mesmo na ribeira do que percorrer aproximadamente 10 Km.

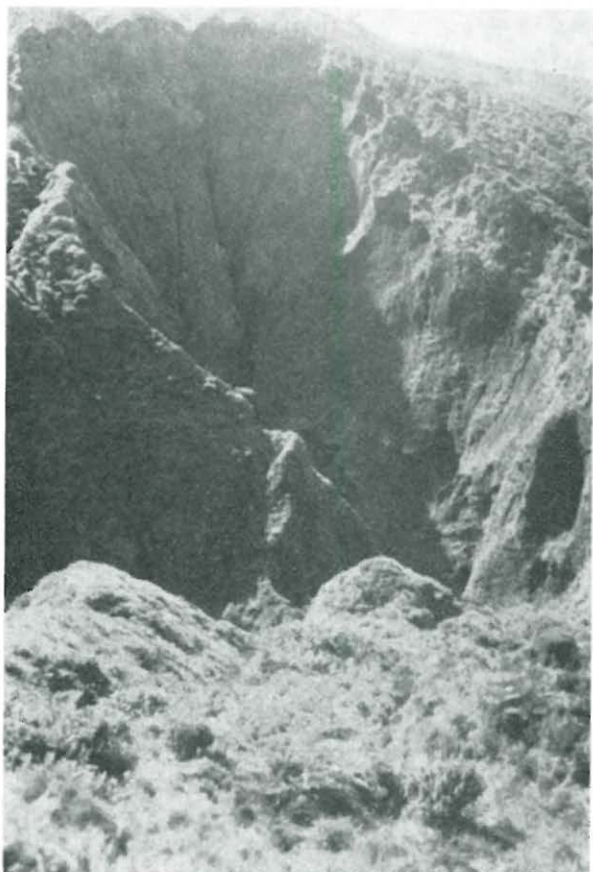
FOT. 4 — *Bacia hidrográfica da Ribeira Grande.* Desabamento possivelmente contemporâneo das grandes cheias que inundaram a cidade da Ribeira Grande em 1849.

Além deste factor natural, os seus declives são bastante elevados com uma média de 46% (Fot. 4).

O seu solo e subsolo são de características bastante instáveis. Quando removidos ficam em perfeito desequilíbrio provocando desabamentos. Deste facto são exemplo os movimentos de creeping, bem notórios na base dos troncos das árvores que abundam na bacia.
