A CONSTRUÇÃO DO TEATRO DE *OLISIPO*: O ESTUDO DAS ARGAMASSAS E A ENGENHARIA DO MONUMENTO ROMANO

(The construction of *Olisipo* Theatre: the study of mortars and the engineering of this Roman monument)

LÍDIA FERNANDES (lidiafernandes@egeac.pt)

JOÃO COROADO (jcoroado@ipt.pt)

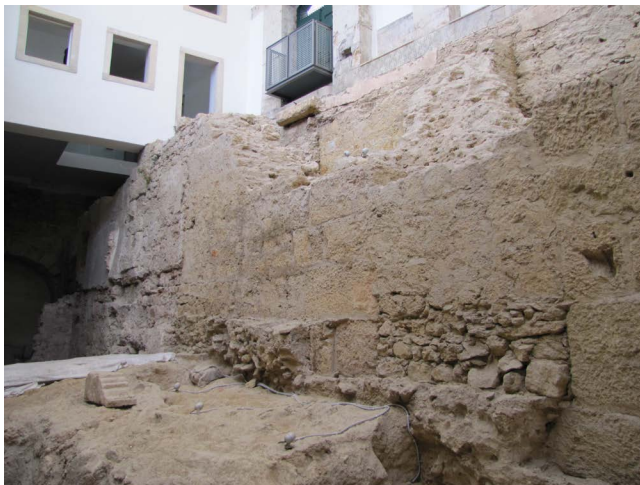
Figura 2. Face sul do *post scaenium* do teatro, a grande estrutura de suporte tardoz da fachada cénica.

Como apresentado em trabalhos anteriores⁴, a descoberta do *post scaenium* do teatro, isto é, a enorme e possante estrutura que suportaria a fachada cénica e que, igualmente, funcionou como contraforte da colina onde o teatro se implantou, possui características únicas relativamente às técnicas construtivas utilizadas (Fig.2).

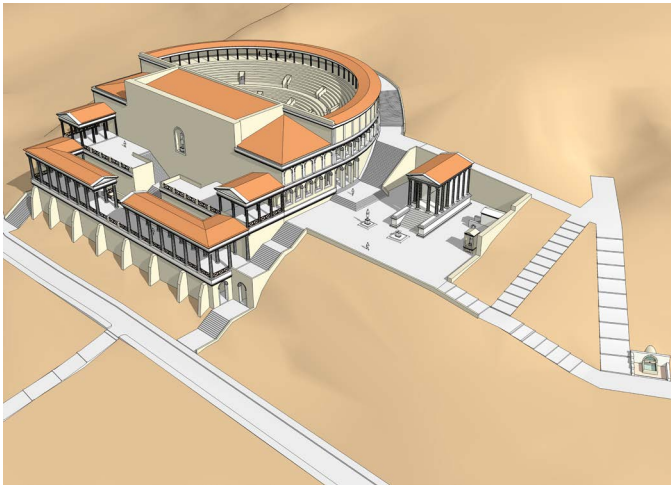
Figura 3. Reconstituição hipotética do teatro romano de Lisboa e de alguns edifícios na área envolvente. (Reconstituição 3D da autoria de Carlos Loureiro – Museu de Lisboa, (EGEAC / CML).

Um faixa de cerca de 17 m de largura e com um desnível de cerca de 15 m - correspondendo sensivelmente ao espaço compreendido entre a Rua de São Mamede e a Rua Augusto Rosa - foram aproveitados para a instalação de áreas de lazer organizadas em patamares, com peristilos que permitiriam à população proteger-se da chuva e, em tempos de estio, abrigar-se do sol (Fig. 3).

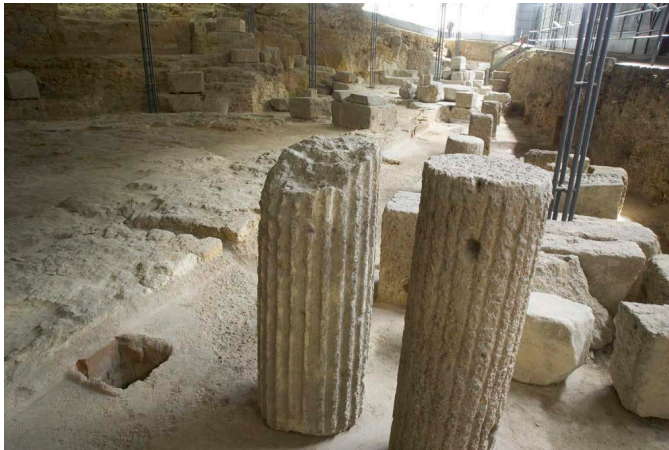
Figura 4. Perspectiva de poente para nascente do interior do monumento cénico. Observa-se em primeiro plano alguns fustes de coluna, que não se encontram *in situ*. Em segundo plano, a zona inferior ao palco (*hyposcaenium*) e, do lado esquerdo, a *orchestra*, onde se sentaria a elite cidadina.

As oito amostras foram recolhidas nas estruturas arqueológicas do teatro (Fig. 4), concretamente: amostra 1 e 2: *orchestra* (zona semicircular – que conserva parte do pavimento em lajes calcárias e marmóreas que se encontram assentes em argamassa – onde se sentaria a elite da cidade); amostra 3: proveniente do início das bancadas (*imma cavea*); amostra 4: maciço em *opus caementicium* da parte interna da parede norte do *aditus maximus* (entrada monumental do teatro, neste caso a entrada nascente, a única até ao momento colocada a descoberto); amostra 5: *opus signinum* que formava a meia-cana do lado sul do muro do *pros-*

A segunda fase de estudo da composição das argamassas do teatro romano, implicou uma amostragem numa área consideravelmente mais alargada das ruínas arqueológicas. Oito recolhas foram efectuadas no interior das ruínas do teatro (designadas com o acrónimo TRL) (Fig. 4), sendo que as amostras 3 e 7 foram recolhidas na área da *orchestra*, o espaço semicircular destinado ao assento da elite cidadina (Fig. 5). Outras seis amostras são provenientes das estruturas

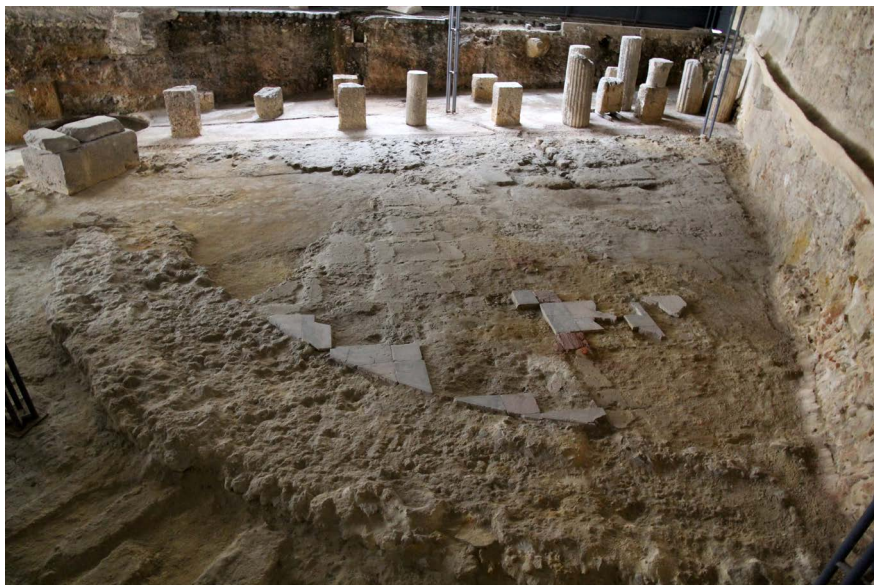
Figura 5. Perspectiva, de norte para sul, da *orchestra* do teatro de Lisboa.

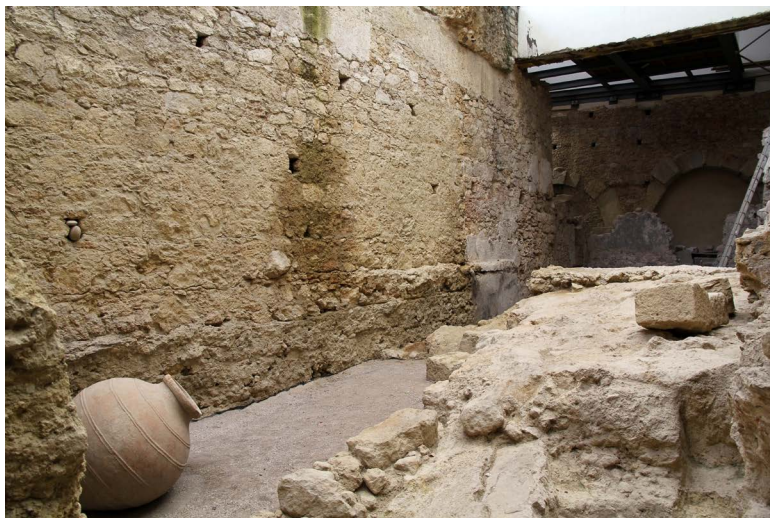
Figura 6. Área intervencionada em 2005, 2006 e 2010, observando-se um outro muro, de orientação este/oeste e paralelo à estrutura do *post scaenium*, também de contenção do teatro.

colocadas a descoberto mais recentemente, localizadas a sul do edifício cénico, na escavação arqueológica implementada na área subjacente ao actual Museu de Lisboa – Teatro Romano (acrónimo RSM/TRL) (Fig.6).

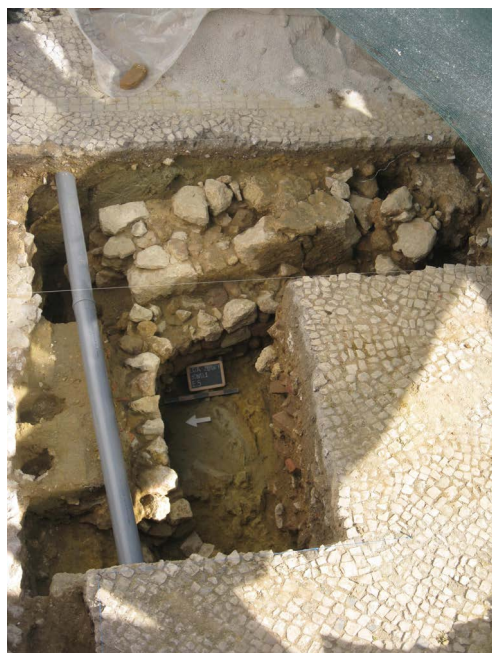
Figura 7. Intervenção arqueológica realizada na Rua Augusto Rosa (junto ao nº 42), no pequeno largo designado, antes do terramoto de 1755, por “Largo do Aljube”. As estruturas arqueológicas colocadas à vista relacionam-se também com o sistema de suporte e contenção de terrenos da parte sul do teatro romano.

Uma outra recolha provém de uma intervenção arqueológica realizada no passeio da Rua Augusto Rosa, numa escavação realizada em 2009 e onde igualmente foram detectados vestígios que se relacionam com o sistema de consolidação/suporte da colina levado a cabo em época romana (amostra 6, designada por “Largo do Aljube”¹²) (Fig.7) (Quadro 1).

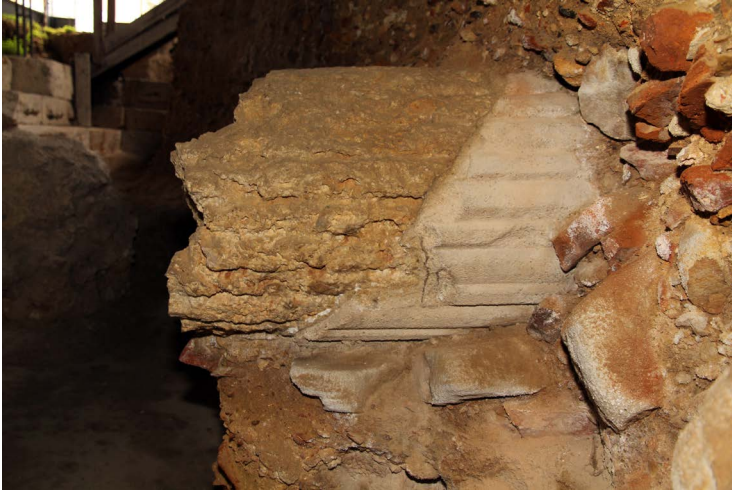
Figura 8. Fuste de coluna ainda embebido nos entulhos pós terramoto de 1755 que preencheram a área da fachada cénica do teatro. Este fuste conserva parte do reboco que o revestia.

Por fim, duas amostras (8 e 13) referem-se ao revestimento em argamassa de dois fustes de coluna que conservam parte deste revestimento original e onde se encontram modeladas na argamassa as caneluras que se sobrepõem ao calcário do bloco pétreo (Fig. 8).

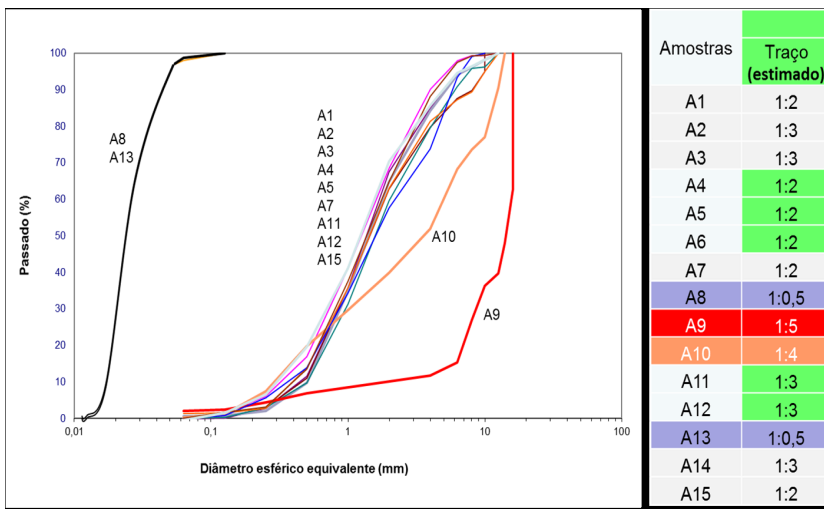
Figura 12. Curvas granulométricas de amostras de argamassa provenientes do teatro romano de Lisboa. Estimativa do traço (em volume).

A análise granulométrica dos agregados e estimativa do traço (Fig. 12), indica, na maioria das amostras (ATR1 a ATR7) uma distribuição do grão similar com partículas bem calibradas de areia fina de composição essencialmente quartzosa e reduzida quantidade de finos (silte e argila). As relações estimadas em volume de ligante-agregado variam entre 1:2 e 1:3. Destes resultados pode-se inferir que as argamassas foram produzidas com cal aérea e com agregados seleccionados e lavados, indiciando fases de preparação dos agregados como a crivagem e a lavagem, compatível com o bom acabamento de superfície que se observou nos locais de recolha.

As curvas granulométricas das amostras ATRL 8 e ATRL13 apresentando um agregado bem calibrado e fino. Esta semelhança é verificada também no DRX e por FRX, sendo a estimativa do traço (1:0,5) também idêntica, estando ambas as amostras associadas a argamassas de cal e agregado quartzoso muito fino que são aplicadas em acabamentos/revestimentos.

As amostras ATRL9 e ATRL10 são provenientes do *hyposcaenium* e do *post scaenium* sendo, respectivamente, argamassas de calcite, mais grosseiras, com agregados de areia fina a areia média, de quartzo, observando-se na primeira amostra a presença de fragmentos de cerâmica que comporiam o revestimento em *opus signinum*¹⁵. Os traços estimados são muito ricos e com traços de razão da ordem de 1 de cal para 1 de agregado (1:1).
