CARACTERÍSTICAS DO MOVIMENTO DE MASSA GRAVITACIONAL
NA REGIÃO DA PRAINHA, ÁREA URBANA DO MUNICÍPIO
DO RIO DE JANEIRO (BRASIL)

CHARACTERIZATION OF GRAVITATIONAL LANDSLIDE
IN THE REGION OF PRAINHA, URBAN AREA
OF RIO DE JANEIRO CITY (BRAZIL)

R. Porto Jr.¹, G. R. Gouveia², B. P. Pires³, V. S. Brandão⁴ & N. M. Coutinho⁵

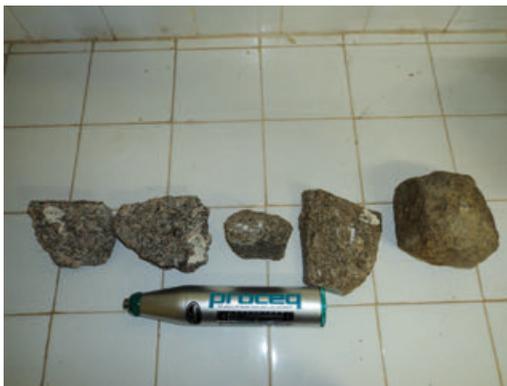
Amostras de composição granítica coletadas na etapa de campo foram submetidas a ensaio para determinação de sua resistência. Esta etapa foi realizada no LAMAGE (Laboratório de Mapeamento Geológico) da UFRuralRJ (Universidade Federal Rural do Rio de Janeiro). O ensaio constou da utilização do martelo de Schmidt (Tipo L) ou esclerômetro de recuo para obtenção dos resultados referentes a sua resistência. Para realização do ensaio processou-se as amostras de forma que através de corte laminar obteve-se duas faces planares, uma para apoio e fixação da amostra, e outra para receber o choque com o esclerômetro. As amostras ensaiadas foram separadas em três tipos, de acordo com a alteração observada: *rocha sã*, onde os cristais euédricos de microclina estavam preservados e a biotita não se mostrava alterada; *rocha medianamente alterada*, onde os grãos de microclina apresentavam menor brilho do que os da rocha sã e, a vista desarmada, era possível observar a alteração nos grãos de plagioclásio e biotita; e *rocha muito alterada*, onde observou-se a presença de alteração intempérica, evidenciada pela presença de capa ferruginosa nos limites da amostra. Neste caso, a rocha apresentava menor coesão, com grãos bem mais alterados o que caracterizava maior fragilidade na porção amostrada. Foi possível ainda, nestas amostras, observar uma mudança na coloração dos grãos de microclina, que passaram a ter tons mais cinza/amarelados (Fig. 10).

Com a individualização das amostras nestes três segmentos, o ensaio foi realizado com um intervalo de 5 a 15 impactos por amostra, sendo assim possível a determinação da dureza superficial e consequentemente a resistência à compressão da rocha. O resultado representa a média dos resultados obtidos para cada conjunto de amostras. O ensaio realizado nos forneceu o valor da Dureza de Schmidt. Os valores obtidos estão apresentados na Tabela 1. A partir desses valores e da massa específica da rocha (no caso do litotipo estudado foi atribuído o valor de $2,7 \text{ g/cm}^3$ obtido em AMARAL (1997) para este mesmo tipo de rocha), foi possível estimar a resistência à compressão em MPa relativa a cada uma das amostras analisadas através das correlações de DEERE e MILLER (1966) (Fig. 11).

Verificou-se uma diminuição dos valores de resistência à compressão uniaxial com o incremento do grau de alteração. Logo, temos que a *rocha sã* é, como esperado, a mais resistente, enquanto a rocha *muito alterada* é a de menor resistência, o que está de acordo com comportamento previsto em SCHWENCK *et al.* (2010). Assim, pode ser caracterizado que a situação de instabilidade estava associada à diminuição dos valores de resistência do maciço rochoso já que durante a realização dos trabalhos de campo observou-se que o material alterado correspondia, a maior parte do volume movimentado ($\approx 60\%$) enquanto o material medianamente alterado e o material não alterado correspondiam a valores subordinados (≈ 25 e 15% respectivamente).

Fig. 10: Esclerômetro e amostras ensaiadas.
