**RISCOS RESULTANTES DA ATUAÇÃO ANTRÓPICA NA CONSTITUIÇÃO DE ATERROS.
OS GRANDES ATERROS DO CONCELHO DO FUNCHAL***

**RISKS RESULTING FROM ANTHROPOGENIC ACTION IN LANDFILLS CONSTITUTION.
THE MAJOR LANDFILLS IN MUNICIPALITY OF FUNCHAL**

Duarte Nuno Gouveia Araújo

RESUMO

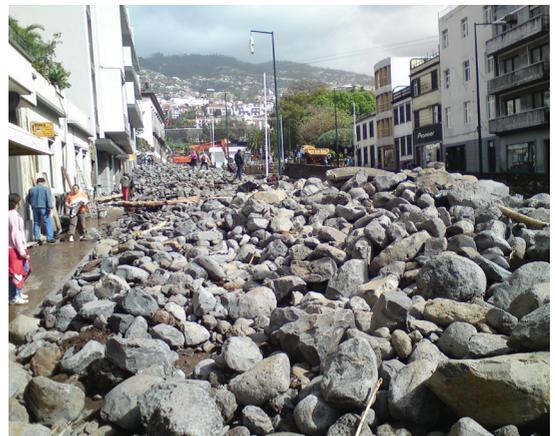
Fig. 6 - Perspetiva sobre os materiais de origem torrencial que foram transportados, transbordados e depositados na baixa do Funchal, na aluvião de 20-02-2010. (Foto: Duarte Araújo, 2010).

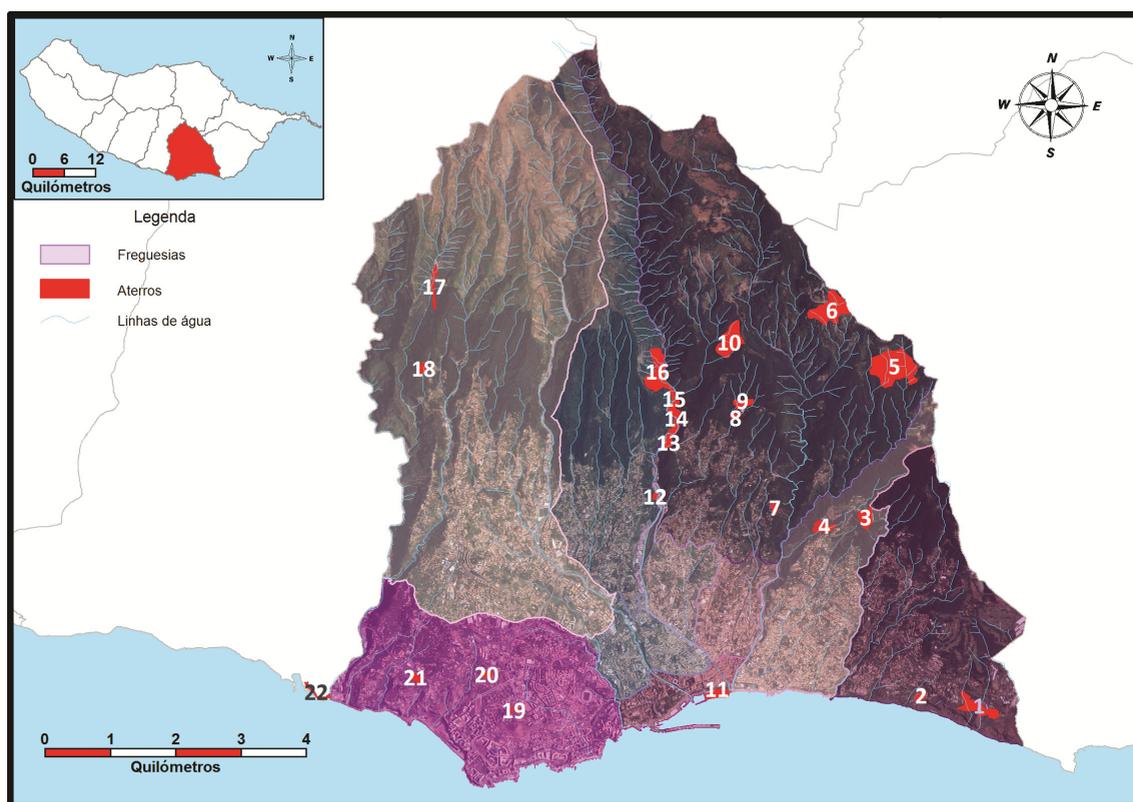
Os vinte e dois aterros inventariados neste estudo foram cartografados (fig.10 e QUADRO I), tendo sido elaborados mapas de localização com indicação dos seus limites reais e prováveis. A dimensão média dos vinte e dois aterros estudados é de cerca de 51.000 m². O aterro que apresenta maior dimensão é o das Carreiras ocupando uma área com 272.277,4 m², seguindo-se os aterros da Brimade, da Herdade da Achada Grande e Montado do Coelho, todos acima da centena de metros quadrados. Os de menor dimensão são os aterros da Fundoa de Baixo, do Pico da Cruz e da Fundoa II.

Fig. 10 - Planta de representação da localização dos 22 grandes aterros inventariados, cartografados e caracterizados no concelho do Funchal (Fonte: D. Araújo, 2013).

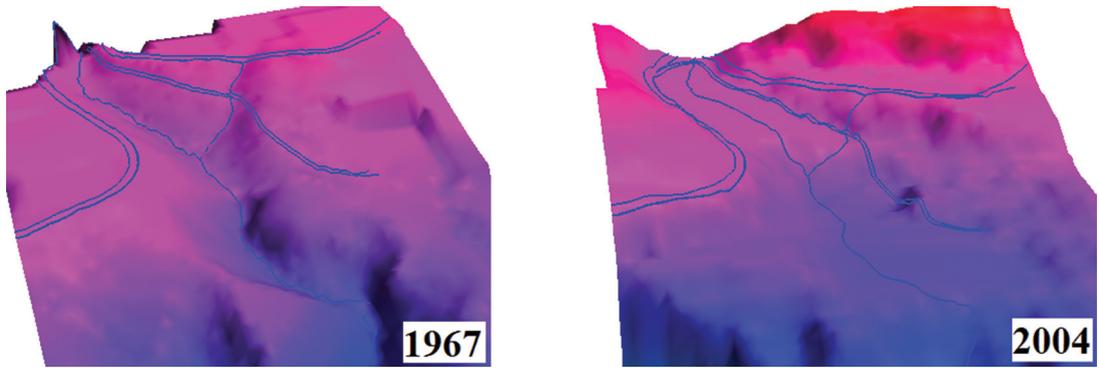
Nos trabalhos desenvolvidos, elaborou-se o Modelo Digital do Terreno (MDT) para esta secção específica do Aterro da Cancela (fig. 13). Este MDT foi produzido com recurso à cartografia raster e vetorial dos anos de 1967 e 2004. Procedeu-se igualmente ao cálculo de diferenças de quotas entre os dois modelos cartográficos (1967 e 2004) estimando-se assim as áreas de ganho (depósito) e de perda (extração de inertes) de cota para esta secção do aterro. Assim comprovou-se o preenchimento de quase todo o vale onde corria a Ribeira das Árvores com espessuras de materiais na ordem dos 30 metros, sob a pista de automobilismo e a jusante do local onde foi edificada a sede e o centro de formação do Serviço Regional de Proteção Civil (SRPC). Esta antiga linha de água foi, como já se referiu, colmatada por completo por uma espessa plataforma de aterro sem que tenha sido assegurada a eficaz drenagem da mesma e a sua contenção frontal. Na entrada do Clube de Tiro e Caça da Madeira são evidentes os sinais de instabilidade (antigas cicatrizes) e existem registos de inúmeros episódios de movimentos de massa ocorridos em períodos de precipitação mais intensa. Apesar disso, a jusante deste

Fig. 13 - Modelos tridimensionais do vale da Ribeira das Árvores (atualmente colmatado por uma espessa plataforma de aterro) com base na cartografia de 1967 e 2004 (Fonte: D. Araújo, 2013).

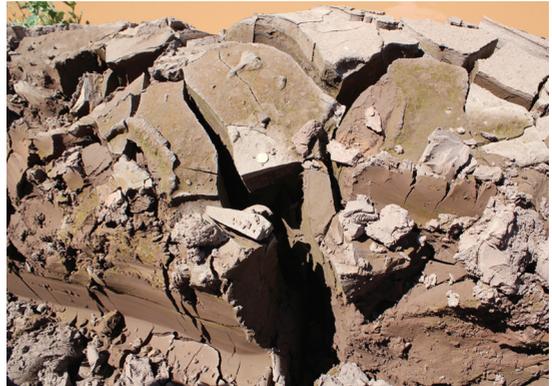
O grande volume de desperdícios de pedra “mole” e de lama resultante da lavagem de agregados para a construção civil e obras públicas produzido pela empresa Brimade (fig. 17) levanta grandes preocupações quanto à deposição destes materiais, considerados resíduos, motivadas pelas dificuldades de acondicionamento e de gestão de espaços para o efeito. Os materiais foram sendo depositados ao longo dos anos nas diversas células que constituem o aterro da Brimade no vale da ribeira de Santa Luzia (fig. 18).

Fig. 17 - Pormenor dos materiais finos ou lamas, provenientes da lavagem de agregados para a construção civil (Foto: Duarte Araújo, 2012).

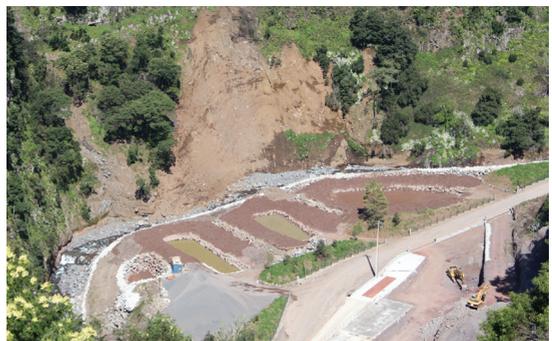
Estes espessos depósitos formados por aterros de materiais grosseiros e finos apresentam, em alguns locais, fissuração, fendilhamento, sulcos de erosão torrencial, fenómenos

Fig. 18 - Perspetiva sobre os tanques de deposição de lamas da Brimade nas margens da ribeira de Santa Luzia (Foto: Duarte Araújo, 2011).
