GEOGRAFIA, CULTURA E RISCOS

**MOVIMENTOS DE MASSA E OUTRAS
OCORRÊNCIAS DANOSAS. O CASO DO CENTRO
HISTÓRICO DE VILA NOVA DE GAIA**
MASS MOVEMENTS AND OTHER HARMFUL EVENTS.
THE CASE OF THE HISTORICAL CENTRE OF
VILA NOVA DE GAIA

Salvador Almeida

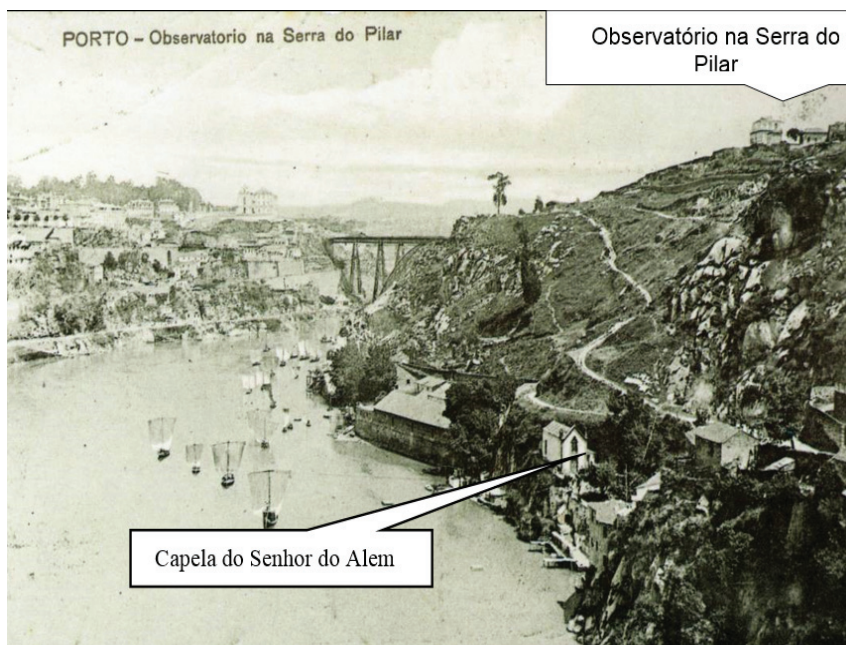
A análise da fig. 4 e da fot. 3, a primeira datada de 1960 e a segunda de Maio de 2009, mostra como era a Escarpa da Serra do Pilar (fig. 4) e como estava em 2009 (fot. 3), cheia de construções clandestinas.

Fig. 4 - Escarpa da Serra do Pilar - 1960
 (Fonte: Postal Ilustrado – Miguel Nunes da Ponte).

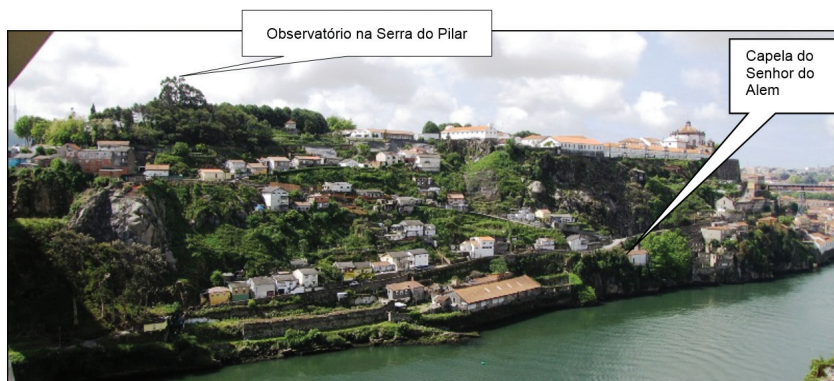
Fot. 3 - Foto Escarpa da Serra do Pilar – Maio 2009
 (Salvador Almeida).

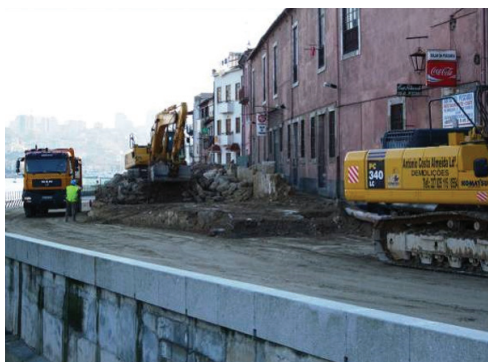
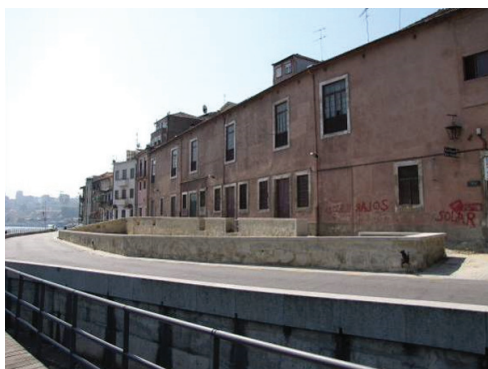
Fot. 5 - Antiga Alfandega demolida e a memória patrimonial do espaço (Salvador Almeida, 2009).

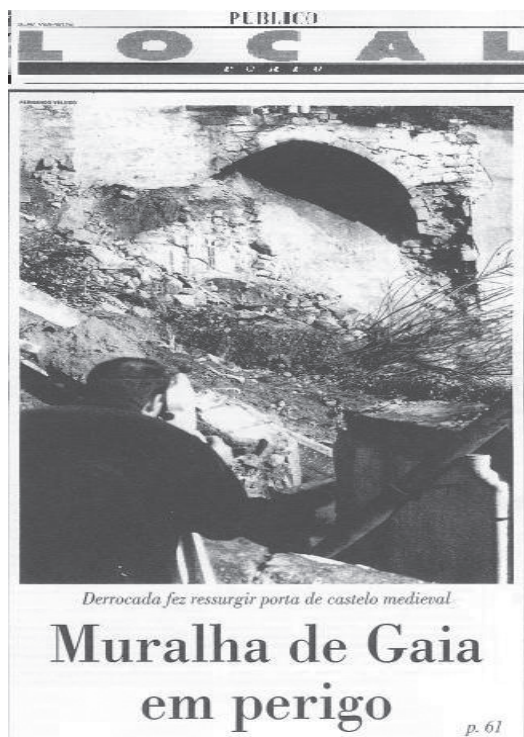
Outro acontecimento muito relevante a salientar é que esta derrocada tornou visível a muralha no Castelo de Gaia (fig. 6 e fot. 6 e 7). Segundo Carlos Valle, 1971, a sua origem remonta a 145 A.C.

Fig. 6 - Notícia do Jornal Público de 20 Jan. 2001, pondo à vista parte da antiga muralha do Castelo de Gaia.

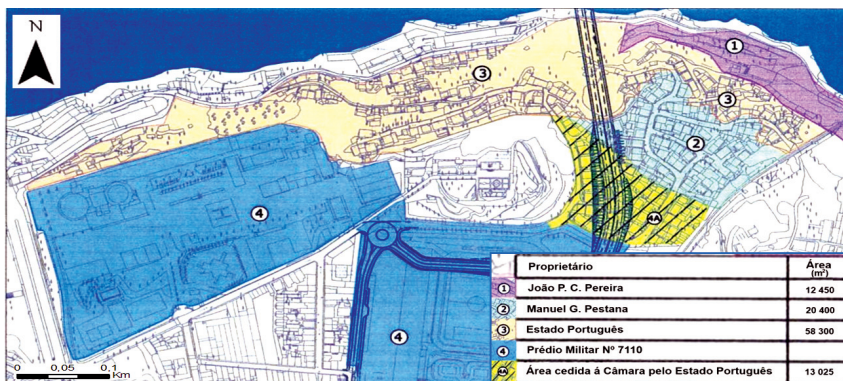
Este acontecimento deu origem a várias visitas ao terreno e foram elaborados vários relatórios. Nesta área estão instalados vários equipamentos públicos – RA5 (Regimento de Artilharia n.º5), Observatório da Serra do Pilar (Instituto Geofísico da Universidade do Porto) e Ponte do Infante D. Henrique. O terreno em causa é propriedade do Estado Português, nomeadamente o designado com o n.º 3 (Ministério das Finanças) e o com o n.º 4 – Prédio Militar (fig. 8).

As construções são clandestinas e encontram-se em domínio público do Estado e Reserva Ecológica Nacional (D.L. 166/ 2008 de 22/8). Estava bem patente a vulnerabilidade dos habitantes da Escarpa/Centro Histórico e a sua amplificação social, face às suas características sociais (pobreza e má qualidade de habitação) e o risco em que vivem (risco de derrocada e de incêndio (Cutter *et al.*, 2000).

Fig. 8 - Planta Topográfica com Cadastro da Escarpa da Serra (Fonte: Gaiurb).

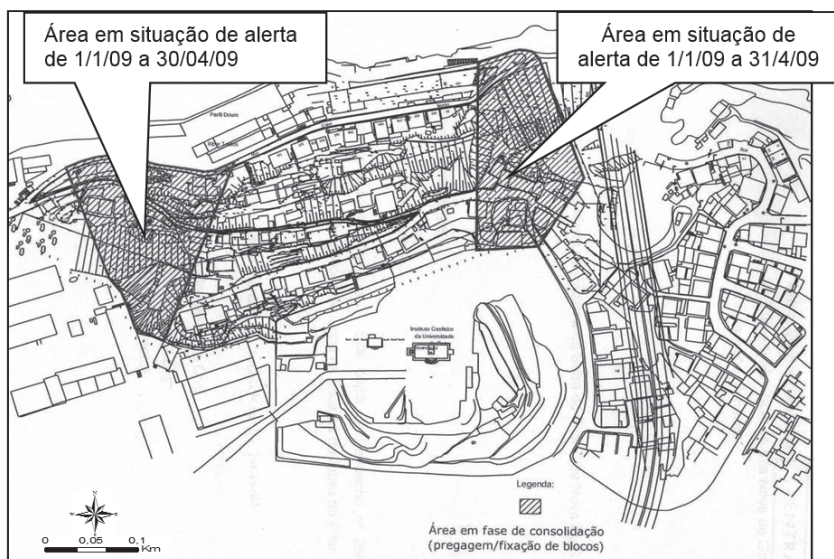
A 31 de Dezembro de 2008 terminou a Situação de Alerta Distrital para a Escarpa da Serra do Pilar. No entanto, o mesmo despacho do Governo Civil (despacho n.º 25/2008 de 31 de Dezembro) tinha a informação de que tinham sido detetados, ao longo dos meses em que durou a intervenção, blocos rochosos instáveis pelo que, para além de uma campanha de prospeção complementar, a referida situação exigia uma intervenção complementar. Assim foi decretada nova Situação de Alerta Distrital por um período de 4 meses (terminou a 30 de Abril de 2009) para as áreas identificadas na planta em anexo (fig.10).

Fig. 10 - Planta Topográfica da Escarpa da Serra identificando a área ainda em Situação de Estado de Alerta (Fonte: Governo Civil do Porto).

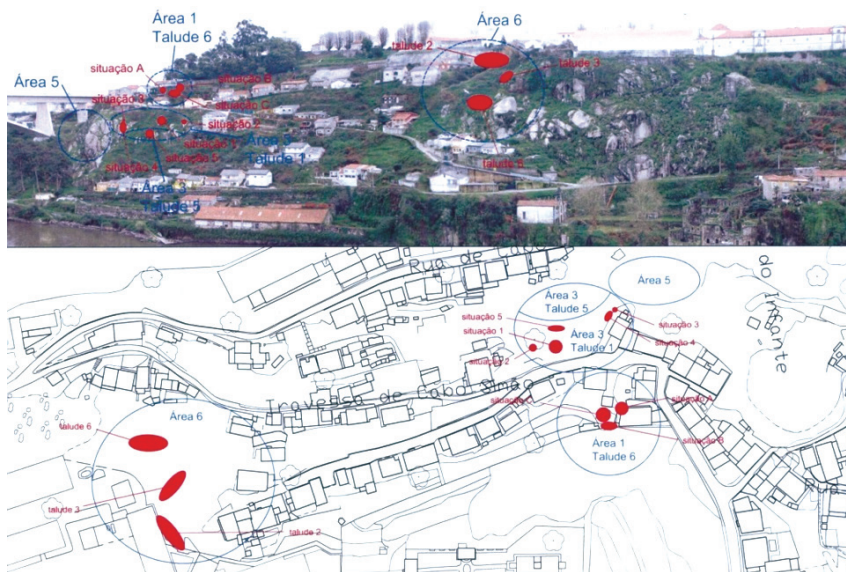
Após a intervenção, foi decidido instalar Inclinómetros por forma a medir os deslocamentos horizontais dos terrenos na zona intervencionada. Foram instalados 2 tubos inclinométricos em 2 tubos de sondagens e efetuadas durante 6 meses 26 leituras inclinométricas e piezométricas em cada tubo na área 6 (fig. 11) e ainda foram instaladas 2 células de carga na área 5 (fig. 11). A análise dos resultados mostrou que houve recuperação dos movimentos dos terrenos logo após a execução das pregagens, movimentos que tendencialmente estabilizaram à medida que decorreram os trabalhos de consolidação do talude até à última leitura. Ao longo dos anos 2012, 2013 e 2014 foram realizadas leituras nos instrumentos de medição (Inclinómetros e Células de Carga) e produzidos relatórios técnicos com a monitorização.

Fig. 11 - Locais de monitorização inclinométrica (Município de V. N. Gaia, 2008).
Fig. 11 - *Inclinometer monitoring sites (Municipality of V. N. Gaia, 2008).*

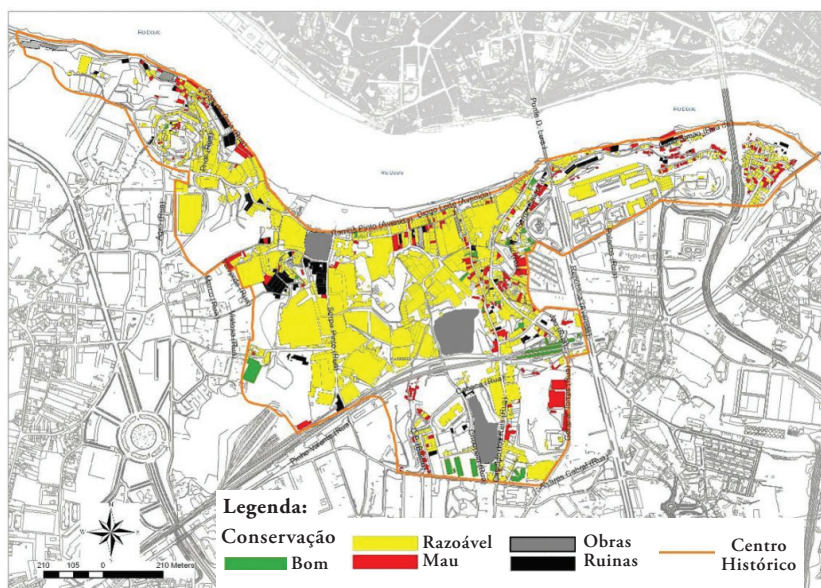
Tem outras áreas de declives menores que 32% e maiores que 18% onde existe um edificado na generalidade razoável, muito em mau estado, algum em ruína e muito pouco em bom estado (fig.13).

Fig. 13 - Estado do Edificado no Centro Histórico (Levantamento Salvador Almeida).

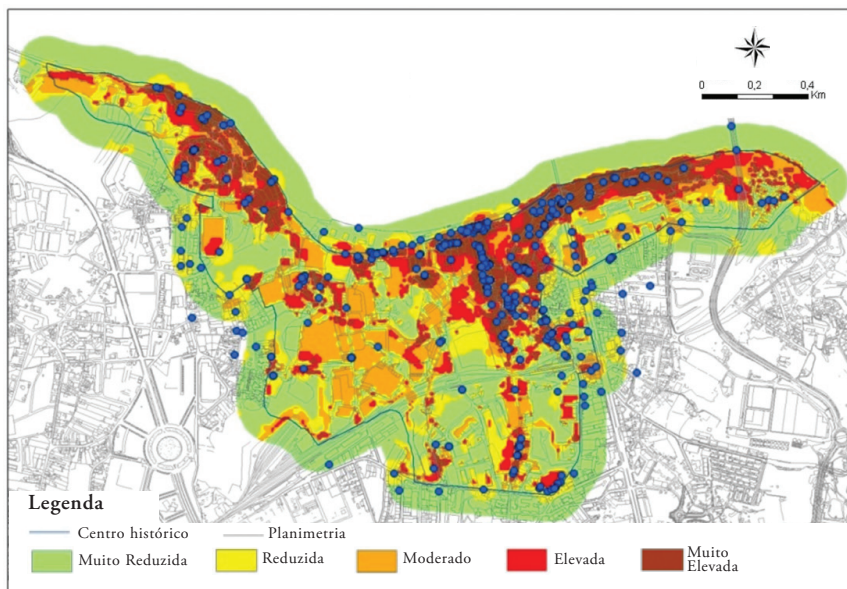
Fig. 20 - Carta de Suscetibilidade com a implantação das ocorrências dos últimos 21 anos (Cálculo de Salvador Almeida).

Face à Carta de Suscetibilidade, verifica-se que a Escarpa da Serra do Pilar, Encosta da Fervença (rua de General Torres, rua Calçada da Serra, rua do Pilar, rua da Fervença e rua da Mesquita) e Lugar da Encosta do Castelo são as áreas de Suscetibilidade Muito Elevado, Elevado e Moderado respetivamente que justificam uma intervenção urgente para salvaguarda de pessoas e bens (fig. 19). Apresenta-se ainda a carta de suscetibilidade a todas as ocorrências (pontos azuis, evidenciando os cálculos efetuados, isto é, as ocorrências aconteceram nas áreas de suscetibilidade elevada e muito elevada em grande maioria (fig. 20).

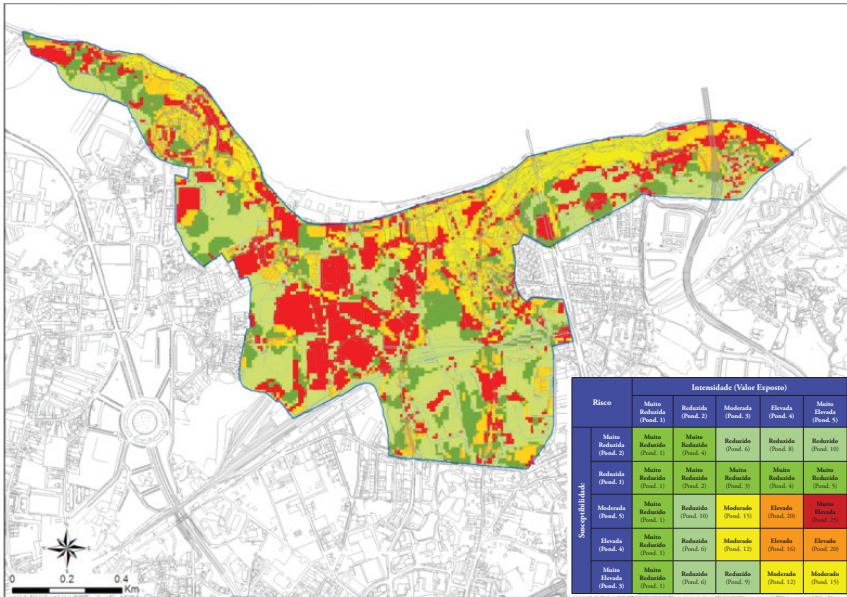
Fig. 21 - Carta de Risco (calculo Salvador Almeida).

Com a suscetibilidade e a Intensidade (valor exposto) calculou-se a Matriz de Risco, (QUADRO VIII) e utilizando a ferramenta ArcMap da ESRI, foi possível traduzir a matriz de risco na Carta de Risco (fig. 21)

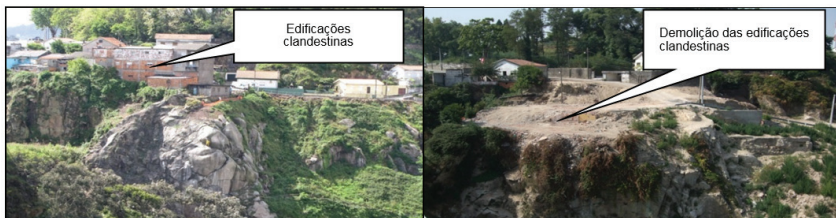
Fot.15 - Crista da escarpa da serra 2009 e 2011
(Salvador Almeida).

Durante a realização deste trabalho, nos anos 2009 a 2015, áreas muito sensíveis a movimentos de massa, deram-nos sinais que nos permitiram atuar antes da crise se instalar, vedando-se a área, proibindo a circulação de pessoas e trânsito rodoviário e executando trabalhos de engenharia. Noutra área também muito sensível, Encosta da Fervença a crise instalou-se pois deu-se a queda de grandes blocos sem quaisquer sinais, mas poderia ter sido uma tragédia (queda de blocos na rua da Barrosa). A solução estudada e executada foram trabalhos de engenharia e em 2011, 2012, 2013 e 2014 realizou-se uma importante intervenção na Escarpa da Serra do Pilar, nomeadamente pela demolição de várias edificações (fotografias 15, 16, 17, 18 e 19).

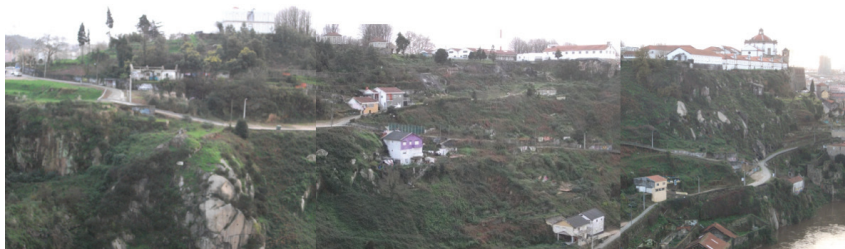
Fot. 17, 18 e 19 - Escarpa da Serra do Pilar Dezembro 2015
(Salvador Almeida).

As fotografias 17, 18 e 19 mostram o trabalho de limpeza da Escarpa da Serra, com a demolição de mais de 4 dezenas de construções. Neste momento restam 6 habitações das 55 que existiam em 2005. Foi um trabalho de grande persuasão junto dos moradores, um grande esforço negocial, a par de um grande esforço financeiro, pois todos receberam uma habitação social

As encostas e taludes que suportam e marginam todo este edificado exigem trabalhos de estabilização que tenham em atenção as construções e as infraestruturas existentes, pois a área em questão tem risco Muito Elevado e Elevado a movimentos de vertente.

A par da estabilização dos taludes e reforço de muros de contenção de terras é uma prioridade intervir no edificado que se encontra em muito mau estado de conservação evitando o desabamento de coberturas, a derrocada de paredes com a conseqüente perda de vidas humanas.
