*Reequacionar o Conhecimento
dos Riscos e das Catástrofes*

A EXPERIÊNCIA DO CEPED UFSC NO DESASTRE NATURAL DE NOVEMBRO DE 2008 NO ESTADO DE SANTA CATARINA, BRASIL*

Este artigo visa caracterizar as ações do Centro Universitário de Estudos e Pesquisas Sobre Desastres Naturais da Universidade Federal de Santa Catarina (CEPED-UFSC) dentro do projeto “Resposta ao Desastre de Santa Catarina em Novembro de 2008”. A realização deste projeto buscou, fundamentalmente, apoiar os municípios atingidos no desastre, através da avaliação das áreas submetidas a movimentos de massa que afetaram moradias e prédios públicos.

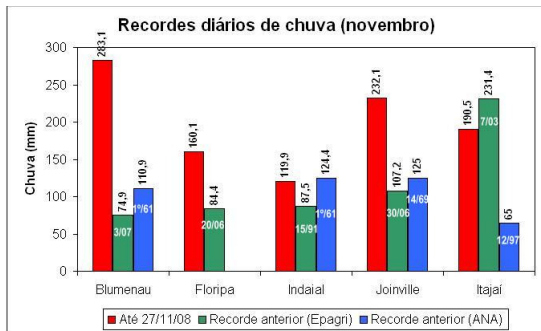
Entre os dias 22 e 23 de novembro de 2008, segundo a Empresa de Pesquisa Agropecuária e Extensão Rural de Santa Catarina, EPAGRI, e Agência Nacional de Águas, ANA, choveu mais do que o dobro da média prevista para todo o mês em alguns municípios (fig. 1).

Fig. 1 - Recordes diários de novembro em 2008.
(Fonte: MINUZZI & RODRIGUES, 2009).

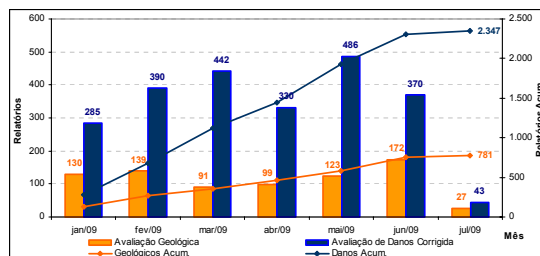
O gráfico apresentado a seguir representa a evolução do trabalho, com base no número de relatórios emitidos, ao longo do período de execução do trabalho (fig. 5).

Fig. 5 - Evolução da emissão de relatórios.

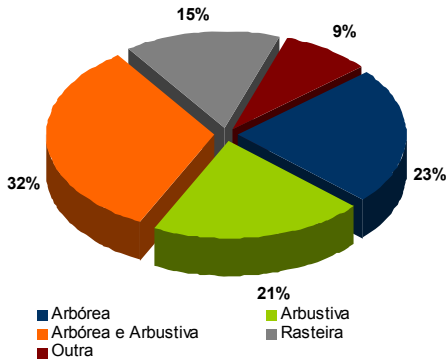
A figura 9 apresenta o tipo de vegetação existente nas áreas vistoriadas. Em sua maioria, os eventos ocorreram em áreas de vegetação arbórea e/ou arbustiva, se aproximando de 80% das áreas vistoriadas, conforme ilustrado. O tipo de vegetação identificado como “Outra” se refere principalmente às áreas de plantio em encostas e as sem vegetação presente.

Fig. 9 - Tipo de vegetação.

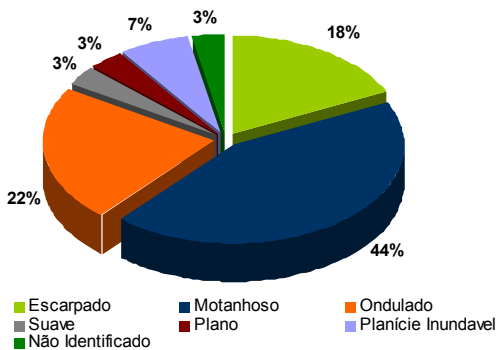
Preponderantemente as áreas vistoriadas apresentavam relevo acidentado, mais sujeito a eventos relacionados a deslizamentos. As classes de relevo, por ordem decrescente de declividade, foram divididas em escarpado, montanhoso e ondulado. As demais áreas apresentaram ocorrências relacionadas a inundações e erosão de margens de rios.

Fig. 10 - Tipo de Relevo.

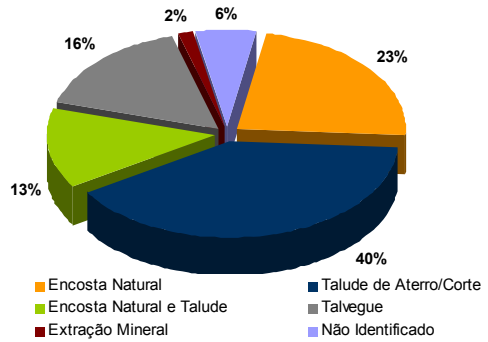
Conforme ilustrado no gráfico, a maior parte dos eventos ocorreu em encostas com taludes de corte ou aterro, sendo aproximadamente 78% relacionados a cortes na encosta. Se somada à parcela onde o evento ocorreu em uma encosta natural onde foi executado um talude, o percentual ultrapassa 50%.

As áreas de talvegue dizem respeito principalmente a áreas inundáveis ou que apresentaram erosão nas margens dos rios.

Fig. 11 - Tipo de encosta.

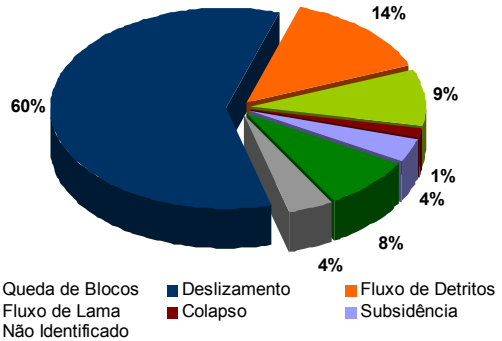
Os movimentos de massa foram classificados de acordo com parâmetros de velocidade e mecanismos do movimento, o tipo de material, a geometria do movimento e o conteúdo de água.

A identificação da tipologia é de fundamental importância para o entendimento das causas dos fenômenos ocorridos. Conforme distribuição apresentada no gráfico, a maioria dos eventos apresentaram deslizamentos de solo.

Fig. 12 - Tipologia dos Movimentos de Massa.

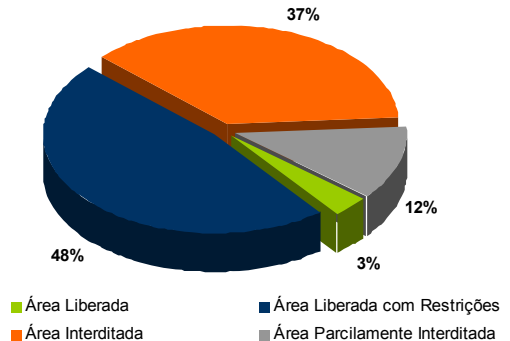
Fig. 15 - Parecer Técnico - Componente Geológica.

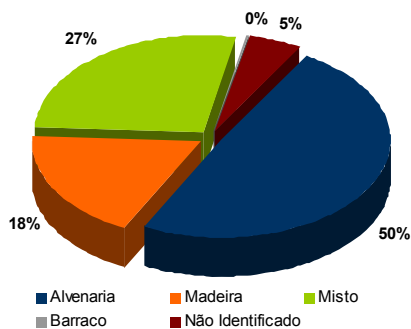
Quanto ao tipo de imóvel avaliado, a classificação foi entre construção em alvenaria, madeira, misto (alvenaria e madeira) e barraco. Tipos diferentes de tecnologia construtiva destes foram classificados como “outros”.

Não foi atingido percentual significativo de habitações caracterizadas como “barraco”, demonstrando que, apesar dos deslizamentos terem atingido predominantemente áreas urbanas, não atingiram áreas de ocupação desordenada ou favelas, de rara existência nas áreas afetadas.

Fig. 19 - Características do Imóvel.

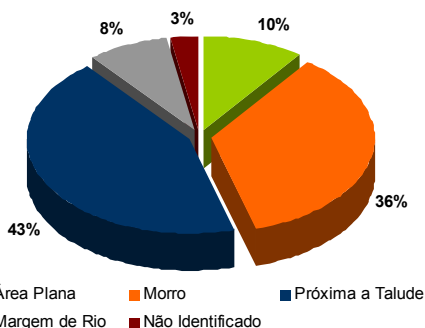
Cerca de 80% das edificações vistoriadas se localizavam em morros ou em terrenos próximos a taludes (fig. 20).

A execução de talude nos morros com fins de moradia é realizada através de um corte vertical e outro horizontal, formando um degrau no perfil. Quando não executados segundo padrões adequados de engenharia, estes locais se tornam áreas sensíveis à escorregamentos.

Fig. 20 - Localização do Terreno.

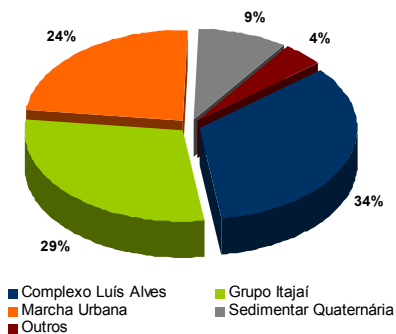
A figura 24 distribui os locais vistoriados conforme a classificação geológica das áreas em que estes estão inseridos, detalhadas no decorrer deste item. O próximo Mapa apresentada a distribuição dos pontos vistoriados segundo a litologia das principais áreas atingidas.

Fig. 24 - Tipo de Danos Parciais.

O Complexo Luis Alves (ALa) é a unidade estratigráfica predominante na região do Vale do Itajaí, correspondendo também a maior parte dos movimentos de massa vistoriados neste trabalho (34% dos pontos foram localizados no mapa geológico 1:100000, nesta unidade). Das áreas vistoriadas, em 53% destas foi recomendada a liberação, com ou sem restrições, e 47% tiveram imóveis interditados. Nesta litologia foram mapeados o maior número de fluxos de detritos e lama, representando a metade dos identificados.
