**MULTIDIMENSÃO  
E  
TERRITÓRIOS DE RISCO**

**III Congresso Internacional  
I Simpósio Ibero-Americano  
VIII Encontro Nacional de Riscos**

## NOVAS MEDIDAS ESTRUTURAIS PARA DIMINUIÇÃO DO RISCO HIDROLÓGICO NO FUNCHAL

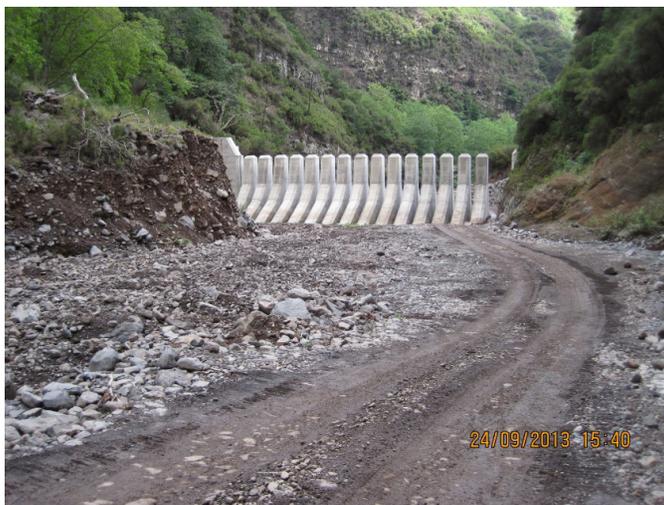
**Figura 1 - Exemplo de uma das barreiras fendidas construídas na ribeira de Santa Luzia, identificada no quadro i com a sigla SL1.**

No que se refere às soluções para a travagem das aluviões foi proposta a implantação no leito das ribeiras de barreiras fendidas ou açudes, que correspondem a estruturas descontínuas, constituídas por pilares igualmente espaçados, que se apoiam sobre um maciço de fundação assente no leito rochoso, ou na ausência deste, em estacas, cuja profundidade depende da maior ou menor espessura das aluviões nos locais de implantação. Em cada uma das três ribeiras principais do Funchal foi projetado construir 4 barreiras de retenção, o que no conjunto perfaz um total de 12 estruturas. As suas características encontram-se resumidas no **quadro i**.

Tendo por base o princípio da retenção seletiva da componente sólida do escoamento fluvial, o afastamento entre pilares diminui dos açudes de montante para os de jusante, de modo a assegurar a retenção progressiva do caudal sólido em função da sua dimensão, com os blocos com maior potencialidade destrutiva a ficarem retidos logo no primeiro açude de montante. Nas ribeiras de João Gomes e de Santa Luzia o afastamento é de 2 m no açude de montante, diminuindo para 1 m no último de jusante, enquanto na ribeira de São João o afastamento é maior no primeiro açude de montante (quadro i). Na **figura i** apresenta-se o exemplo de umas das barreiras fendidas construída na ribeira de Santa Luzia. O volume de retenção depende principalmente da sua localização, da tipologia adotada e do dimensionamento estrutural. A capacidade máxima de retenção das respetivas bacias de retenção dos 4 açudes é de 66 700 m<sup>3</sup> na ribeira de João Gomes, 68 250 m<sup>3</sup> na ribeira de Santa Luzia e 94 000 m<sup>3</sup> na ribeira de São João
