*Reequacionar o Conhecimento
dos Riscos e das Catástrofes*

IMPACTES AMBIENTAIS EM ÁREAS MINEIRAS ACTIVAS - O CASO DA RIBEIRA DO BODELHÃO, MINAS DA PANASQUEIRA, CENTRO DE PORTUGAL*

Anselmo Casimiro Ramos Gonçalves

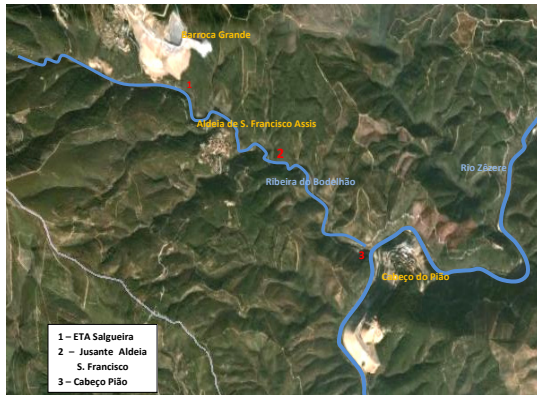
Fig. 1 - Enquadramento e localização dos pontos de recolha de amostras de água. Fonte: Google Earth.

O Couto Mineiro da Panasqueira localiza-se no distrito de Castelo Branco, mais propriamente nos limites dos concelhos da Covilhã, Fundão e Pampilhosa da Serra (fig. 1), com uma área total de 21 Km², que associa 42 concessões mineiras, a Panasqueira e o Cabeço do Pião as primeiras, a que se juntaram, posteriormente, as explorações do Vale da Ermida, Vale das Freiras e Barroca Grande. Fica situado em pleno Maciço Hespérico, na vertente sul da serra da Estrela, precisamente mais precisamente no maciço da serra do Açor, a poente da depressão tectónica bem conhecida pela designação de “Cova da Beira”.

A ribeira do Bodelhão situa-se no concelho da Covilhã e está incluída na bacia do Rio Zêzere e consequentemente na do Rio Tejo (fig. 1).

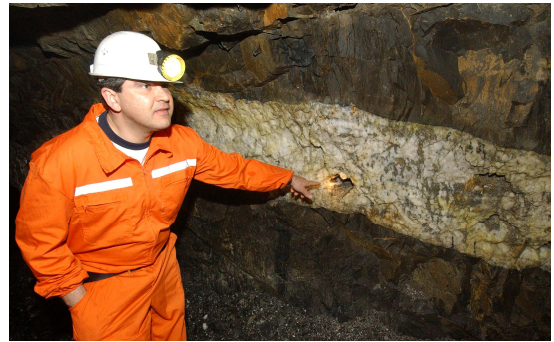
Foto 1 - Filão mineralizado sub-horizontal na mina da Panasqueira (fotos do autor).

A disposição sub-horizontal dos filões mineralizados (foto 1), permitiu o desenvolvimento de um tipo particular de lavra mineira, usualmente designada por pillar and room (CAVEY & GUNNING, 2006).

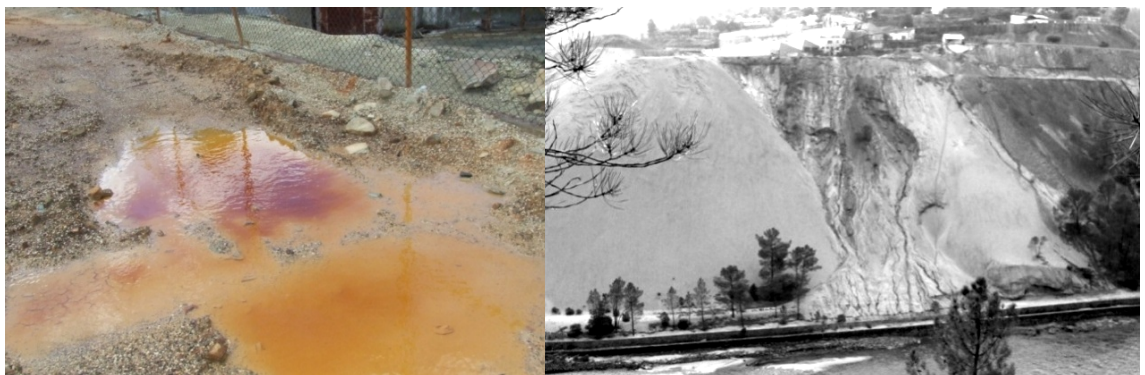
Foto 3 e 4 - As escorrências ácidas são visíveis nas antigas instalações no Cabeço do Pião da BTWP escorrência visível nas escombreyras que contactam com o rio Zêzere.

As explorações mineiras pela sua própria natureza, desequilibram o ambiente na sua área de intervenção e envolvente. Na área em estudo já não nos preocupa a fase de implantação nem de desenvolvimento da actividade, visto que esta há mais de 40 anos na Panasqueira e à 15 anos no Cabeço Pião deixou de existir. No entanto, este tipo de explorações cria sempre diversos tipos de acções negativas. Preocupa-nos essencialmente o nível de abandono a que estão votadas estas instalações e respectivas escombreyras, assim como a falta de acompanhamento da escombreyra e da barragem de lamas existente no Cabeço do Pião (foto 3 e 4).

observar hoje na Barroca Grande (foto 2) quer ainda a do Cabeço do Pião (foto 4), resultam de uma acumulação de materiais efectuado entre 1895 e 2009, seguindo o princípio do despejo livre. Nesse prisma é possível observar a escombreyra com várias dezenas de metros de altura a uma distância considerável no caso vários km.
