territorium • 22

VULNERABILIDADE SOCIOESPACIAL NA PLANÍCIE DE INUNDAÇÃO NA CIDADE DE AQUIDAUANA / MS - BRASIL*

SOCIOSPATIAL VULNERABILITY IN THE FLOOD PLAIN IN THE CITY OF AQUIDAUANA / MS - BRAZIL

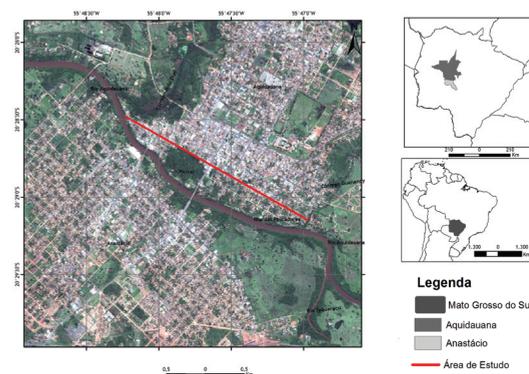
Fig. 1 - Localização de sede municipal na margem direita Aquidauana (Norte) e na margem esquerda Anastácio (Sul) (Fonte: IBGE, Mapeamento das Unidades Territoriais, 2008).

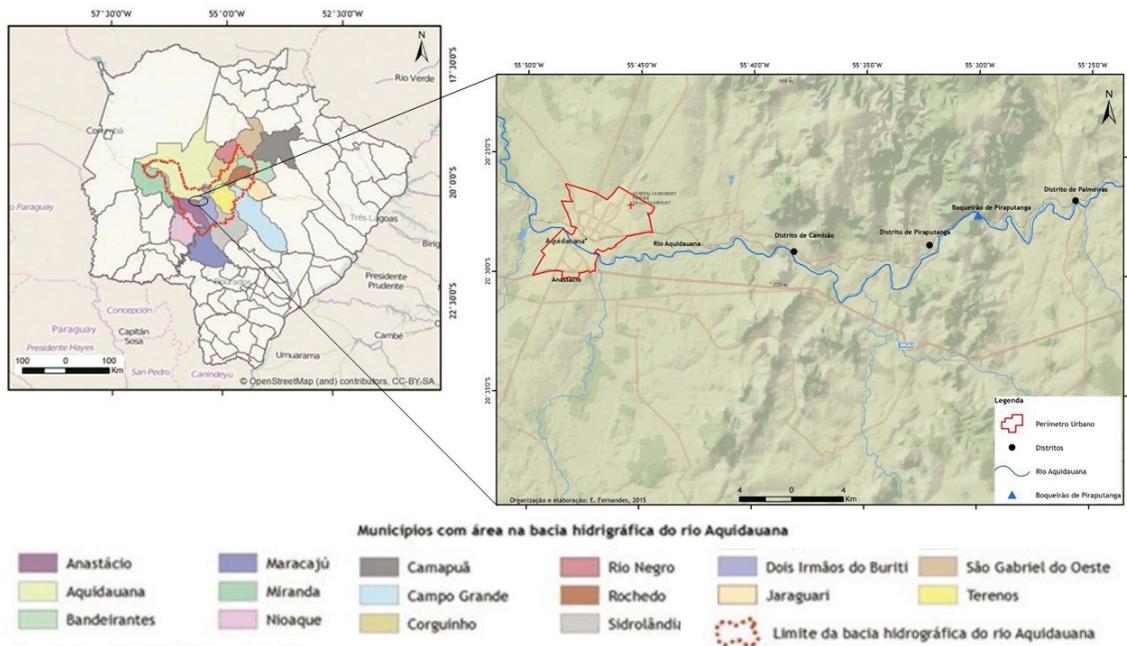
Fig. 2 - Mapa dos municípios que compõem a bacia hidrográfica do rio Aquidauana e chegada do canal à área de transição do baixo curso (Fonte: IBGE, Mapeamento das Unidades Territoriais 2008; L. Rodrigues e J. Silva, 2014).

A cabeça de drenagem do rio Aquidauana tem sua gênese especificamente no município de São Gabriel do Oeste e durante seu curso é abastecido por diversos tributários que afluem dos municípios de: Rio Negro, Camapuã, Corguinho, Bandeirantes, Rochedo, Jaraguari, Campo Grande, Terenos, Dois Irmãos do Buriti, Sidrolândia, Maracaju, Nioaque, Aquidauana, Anastácio e Miranda, quando o canal chega a sua foz, percorrendo dezesseis municípios (fig.2).

Próximo ao distrito de Palmeiras, no município de Dois Irmãos do Buriti, a erosão regressiva do leito do rio torna-se perceptível. A partir do graben, Boqueirão de Piraputanga, já no município de Aquidauana, onde o canal sofreu influência tectônica oriunda de uma falha vertical, o canal hidrológico começa a perder sua competência, assim como a capacidade de carga sólida, devida à redução da declividade do terreno (fig. 2).

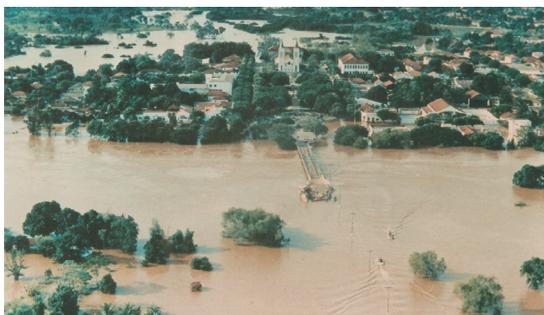
Fot. 1 - Inundação de 15 de maio de 1990 (Fonte: Cedida do arquivo pessoal de S. Moro, 1990).

Cabe salientar que inúmeros transtornos foram minimizados através de medidas emergenciais e paliativas efetuadas pela Coordenadoria Municipal de Defesa Civil (COMDEC) e colaboradores durante os dias de registros de volumes pluviométricos extremos. O episódio realçou a necessidade de implantação de medidas preventivas (J. Olcina Cantos, 2012), e atuação de políticas públicas principalmente em relação ao planejamento e gestão urbana, visto que no início no século XXI contabilizam-se dez inundações na cidade (2000, 2001, 2005, 2006, 2007, 2010, 2011, 2012, 2013, 2014), sendo que a registrada no ano de 2011 é considerada inferior somente à inundação ocorrida em 15 de maio de 1990 (fot. 1), segundo estudos já realizados.

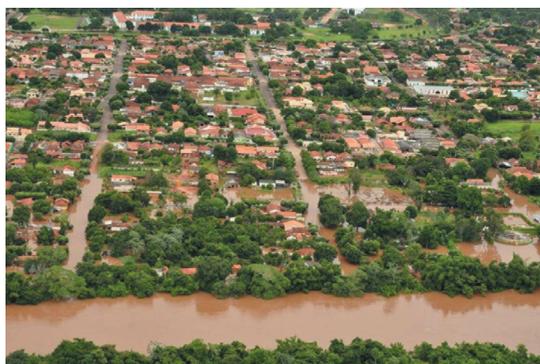
Fot. 2 - Bairro Guanandy, Inundação 2011 (Fonte: Cedida do arquivo pessoal de S. Moro, 2011).

A região mais atingida de todo município, segundo a Coordenadoria Municipal da Defesa Civil e o Corpo de Bombeiros Militar de Mato Grosso do Sul (COMDEC, 2011), na inundação de março de 2011 foi o bairro Guanandy (fot. 2), na região da Ilha dos Pescadores e na região Central, próximo à região do Pirizal, onde foram registradas 63 ocorrências de famílias entre os dias 28 de fevereiro e 19 de março, necessitando da Defesa Civil Municipal para remoção, abrigo e alimentação. Para o chefe da Defesa Civil somente nessa região 236 pessoas foram diretamente assistidas e distribuídas nos cinco polos oficiais disponíveis na cidade naquela ocasião.

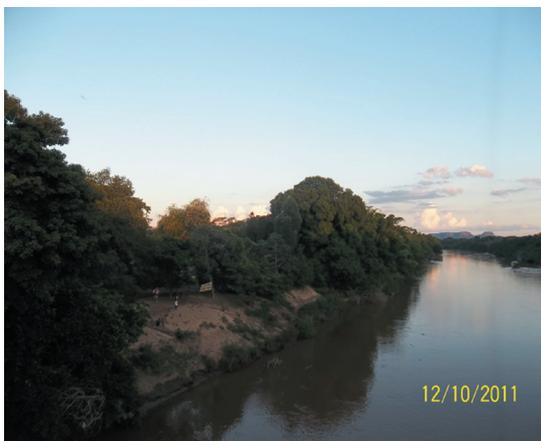
Fot. 3 - Carência de vegetação na margem direita do rio Aquidauana (Fonte: Saída a campo de E. Fernandes, 2011).

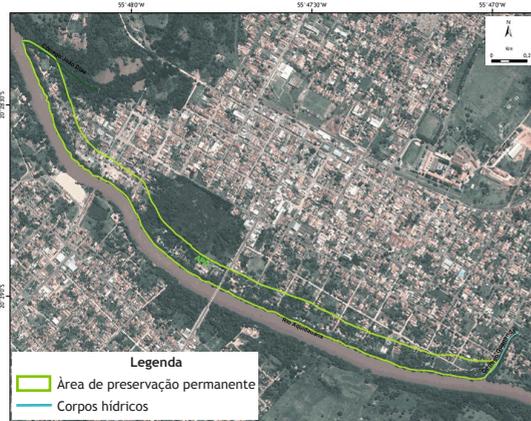
Fig. 3 - Delimitação da APP do rio Aquidauana, na área urbana do município de Aquidauana (Fonte: ArcGIS).

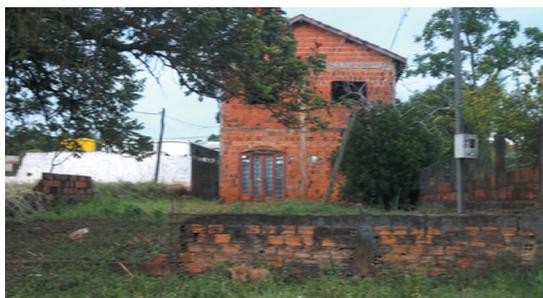
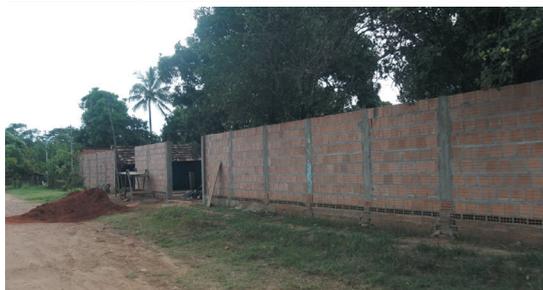
Fot. 4 e 5 - Medidas estruturais realizadas pela população para conter as águas durante as inundações (Fonte: Saída de Campo, E. Fernandes, 2015).
