A TORRE DE CENTUM CELAS (BELMONTE):

UMA *VILLA* ROMANA

«Conimbriga» XXXII-XXXIII (1993-1994), p. 87-106

RESUMO: Apresenta-se o resultado das escavações efectuadas na Torre de Centum Celas (Belmonte) em 1993 e 1994. A planta de que hoje se dispõe e os dados da estratigrafia e do espolio permitem concluir que se trata de uma *villa* romana, cujo proprietário estaria ligado à exploração e comercialização do estanho. Foi construída nos inícios do séc. I e sofreu um incêndio nos finais do séc. III, que a destruiu bastante, pois todas as estruturas de madeira desapareceram.

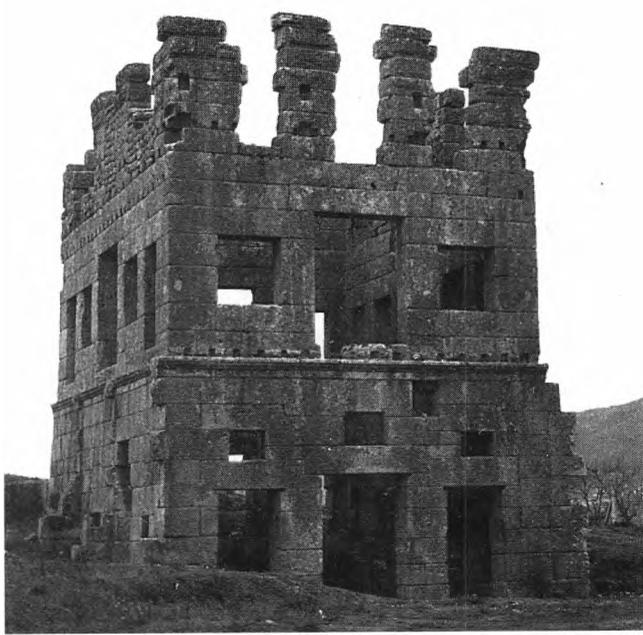
Foto 1 - A Torre de Centum Celas em 1993, antes do início das escavações

informações sobre a planta do edifício (fot. 1). No entanto, hoje e após duas campanhas de escavação ⁽³⁾ efectuadas em 1993 e 1994, podemos retirar algumas conclusões sobre a planta, a história e a funcionalidade das ruínas da Torre de Centum Celas ⁽⁴⁾.

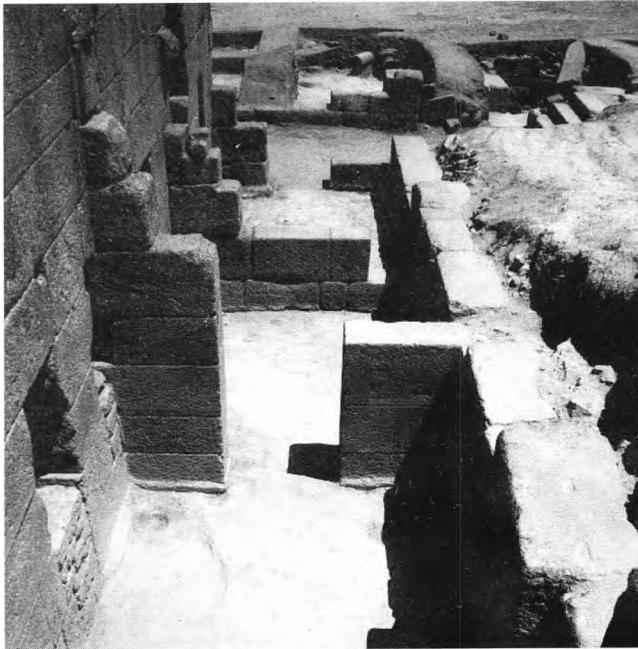
Foto 2 - Salas III, II e I, após a escavação

É delimitada pelos muros 13, 14, 9 e 12, situados respectivamente a Nascente, a Norte, a Poente e a Sul. Não possui qualquer acesso directo ao interior da Torre a não ser duas janelas para iluminação. O acesso a esta sala era feito através da porta que a liga com a sala II. Os muros 13 e 9 não são construídos apenas com grandes silhares, pois apresentam de onde em onde alguns espaços preenchidos com blocos

mais pequenos. Estes estão perfeitamente integrados e imbricados na estrutura global do muro, pelo que pensamos não se tratar de arranjos posteriores mas antes de uma técnica construtiva correspondente à primitiva construção (fot. 2).

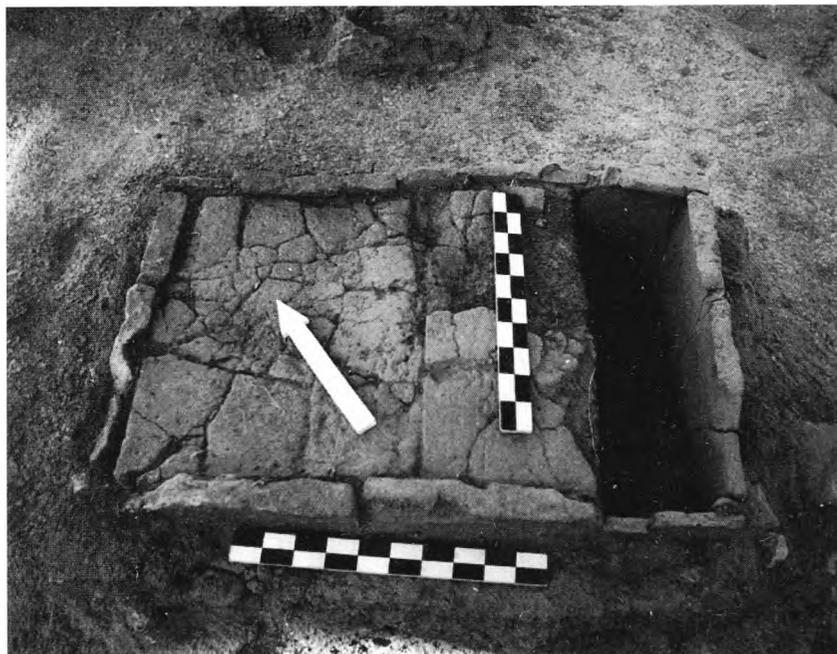
FOTO 3 - Lareira da sala XI

Esta sala tem duas condutas, construídas com pedras postas de cutelo e cobertas por lajes de granito, e uma lareira feita com tijoleiras, de forma rectangular (fot. 3). As tijoleiras encontram-se colocadas na vertical à volta da lareira, e estão dispostas horizontalmente no sítio onde era feito o lume.

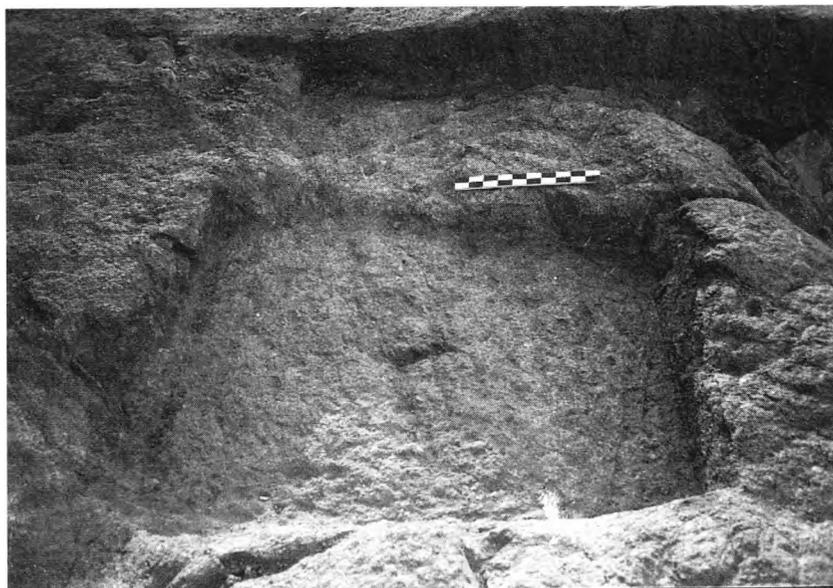
FOTO 4 - Aspecto de um dos alicerces das pilastras, para suporte do varandim

Este espaço situa-se a Nascente da Torre e dele apenas podemos dizer que poderá ter sido um pátio aberto. Ainda não está completamente escavado sendo limitado a Sul pelo corredor XVI, a Nascente pelo corredor XVII e pelo muro 20, e a Poente pelo muro 40. No alinhamento do muro 19, que separa esta sala do corredor XVI, foram encontrados os alicerces de duas possíveis pilastras que serviriam para suportar o varadim que terá existido à volta da Torre, no 1.º andar (fot. 4).

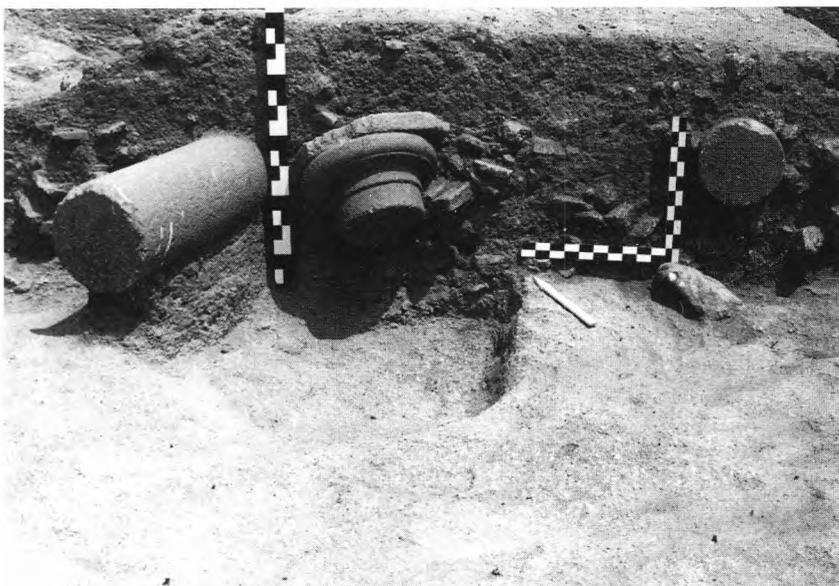
FOTO 5 - Fustes e capitel toscano, no meio da camada de destruição datada do séc. III

Durante a escavação desta zona foi detectada uma camada de destruição, que conservou no seu seio, para lá dos mais diversos materiais, dois fragmentos de fuste de coluna e um capitel toscano (fot. 5). Estes elementos terão certamente pertencido ao varadim do 1.º andar, em grande parte construído com madeira e destruído por um incêndio, se atendermos aos carvões e à cor da terra que formava a camada de destruição.

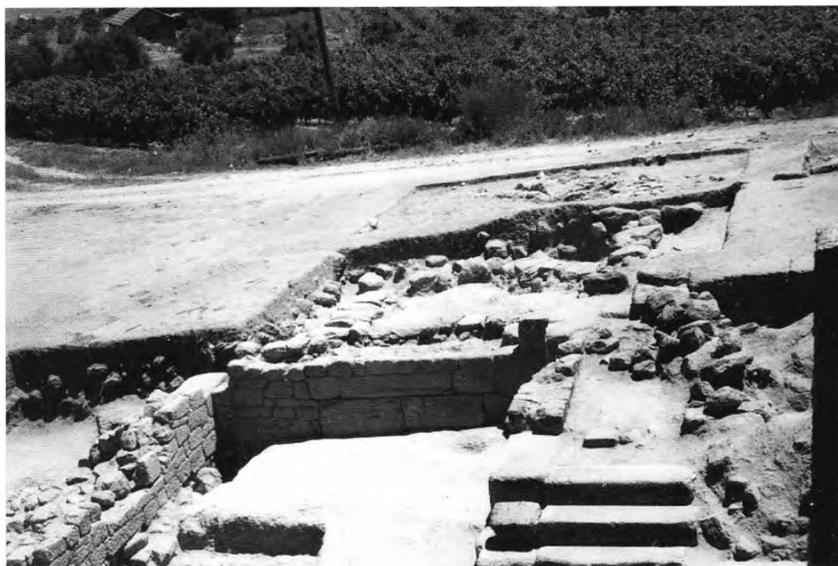
Foto 6 - Vista da parte Nascente, vendo-se em 1.º plano a sala IX e as escadas de acesso ao varandim do 1.º andar

Esta sala é um amplo espaço limitado pelos muros 13, 28 36, 16 e 27 respectivamente a Poente, a Sul, a Nascente e a Norte. Entre o muro 16/17 e o muro 27 existia uma grande quantidade de pedras envoltas em terra preta, que pela sua disposição poderão corresponder ao enchimento deste espaço, e onde provavelmente se situava a continuação da escada que daria acesso ao varadim do 1.º andar (fot. 6).

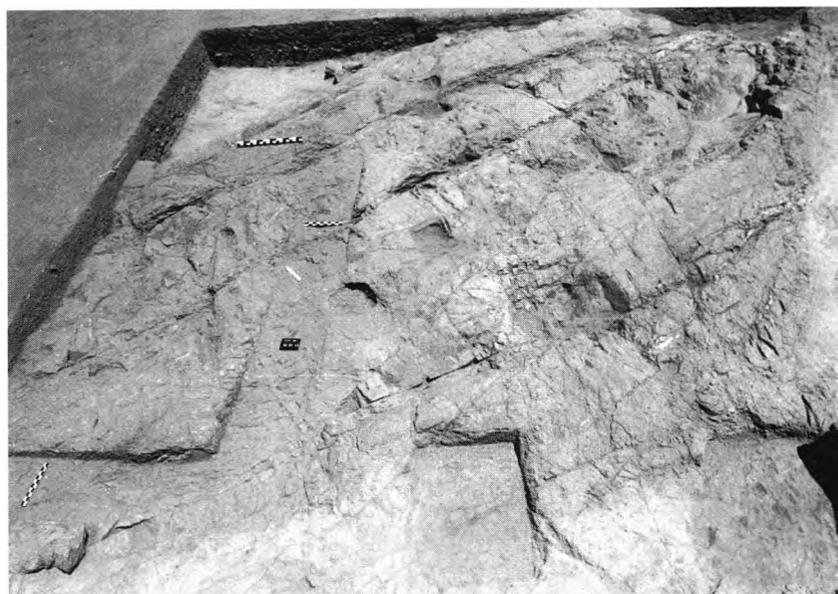
Foto 7 - Pormenor das estruturas postas a descoberto na parte Norte da Torre: fundações das duas pilastras do varandim e de parte da sala XIX

Esta sala encontra-se apenas limitada e definida pelas valas feitas no afloramento granítico para implantação dos muros, e que numerámos como 40, 41, 42 e 43. Das pedras que constituíam estas paredes restaram apenas algumas no muro 41, tendo todas as outras desaparecido (fot. 7).

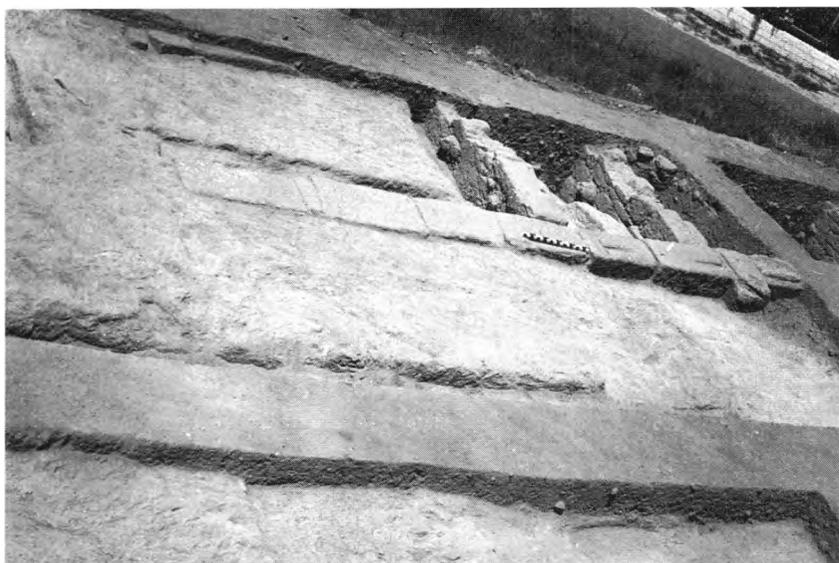
FOTO 8 - Aspecto dos muros e soleiras postas a descoberto na parte Noroeste da Torre

siado diminuto para lhe podermos atribuir essa função. Na parede 47 existe uma soleira de porta e a parte sul da parede 45 encontra-se reduzida a um simples rasgo no solo de base, não havendo já qualquer vestígio de pedras (fot. 8).

Esta sala está delimitada pelos muros 56, 47 e 48, respectivamente a Nascente, Sul e a Norte. A soleira, existente no muro 56 tem grandes dimensões, ocupando toda a largura deste compartimento. Não existe ainda o limite poente deste espaço (fot. 8).

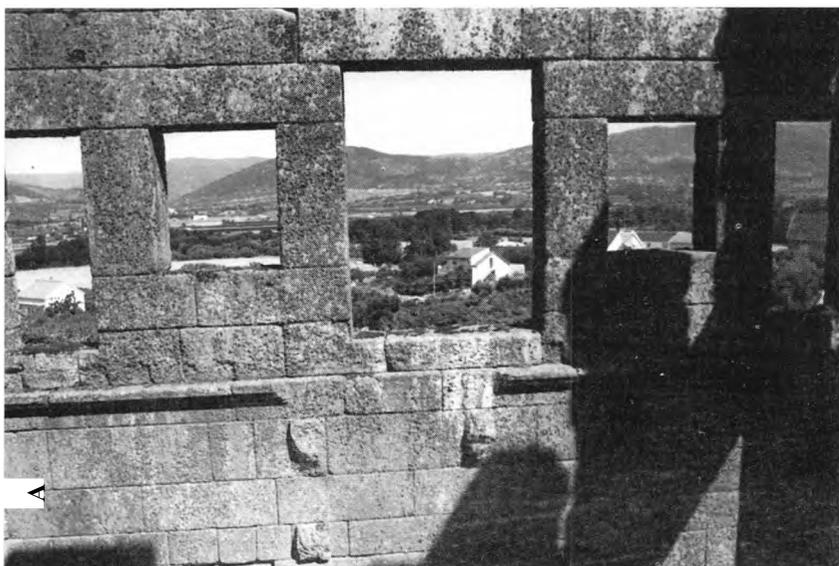
FOTO 9 - Parede interior da Torre, vendo os arranques dos muros 10 e 11, bem como os encaixes dos caibros de madeira que suportavam o pavimento

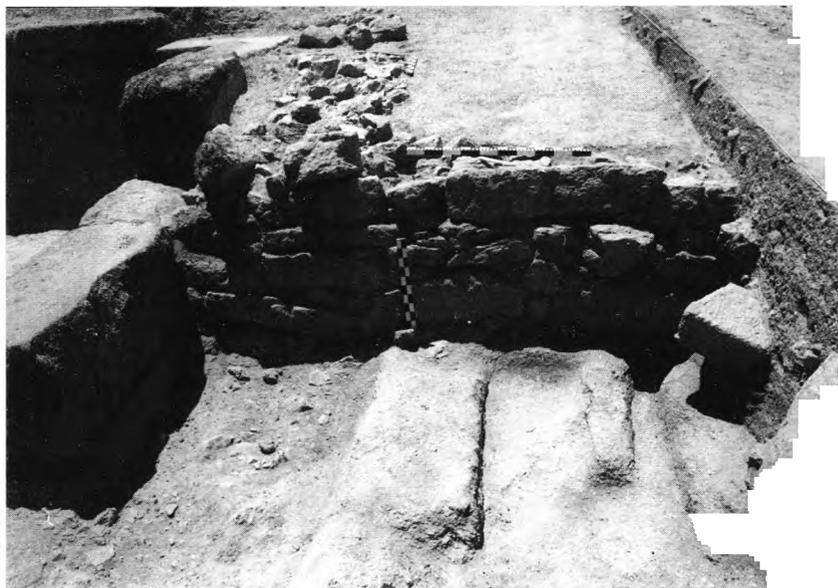
FOTO 10 - Aspecto da parede 52, vendo-se os rasgos no solo de base

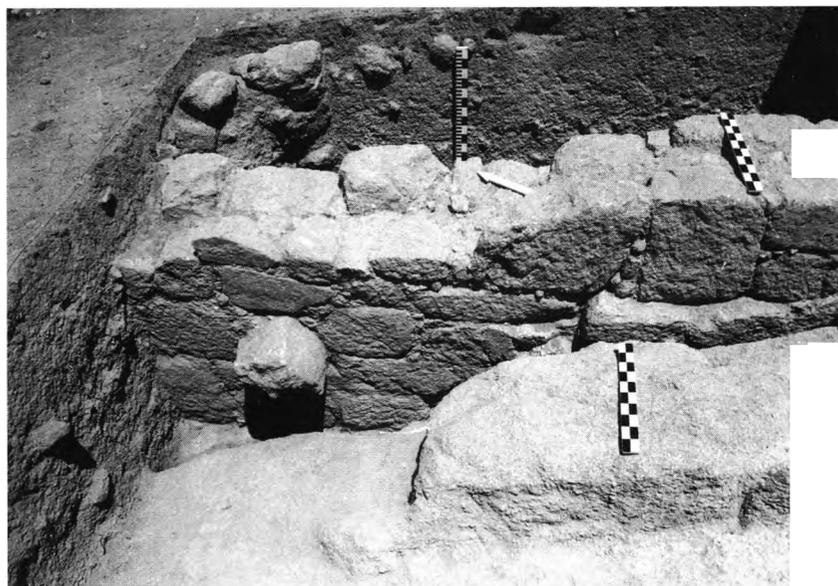
FOTO 11 - Pormenor da técnica construtiva do muro 48

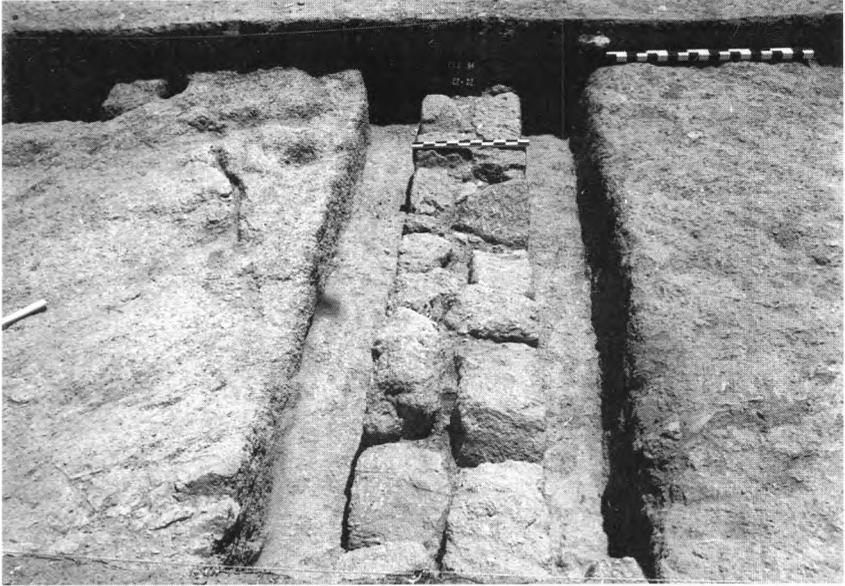
FOTO 12 - Muro 46, inserido no meio de uma vala aberta no afloramento granítico, e posteriormente cheia com areão

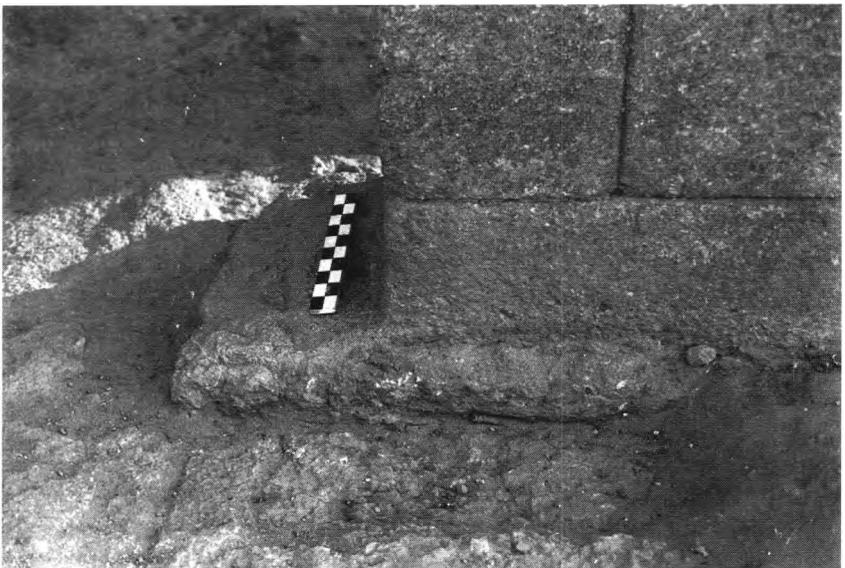
FOTO 13 - Pormenor do assentamento de uma das pedras de fundação da parede 8

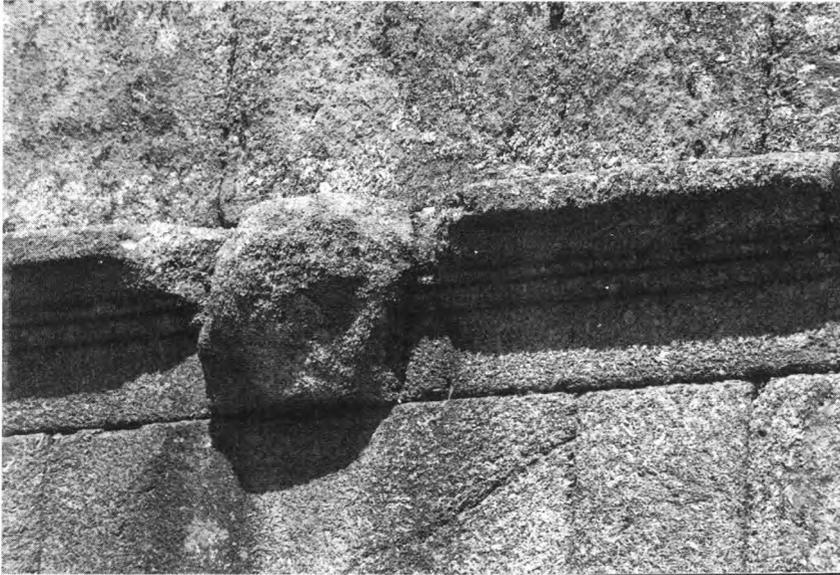
FOTO 14 - Friso e arranque de parede com friso, ao nível do 1.º andar

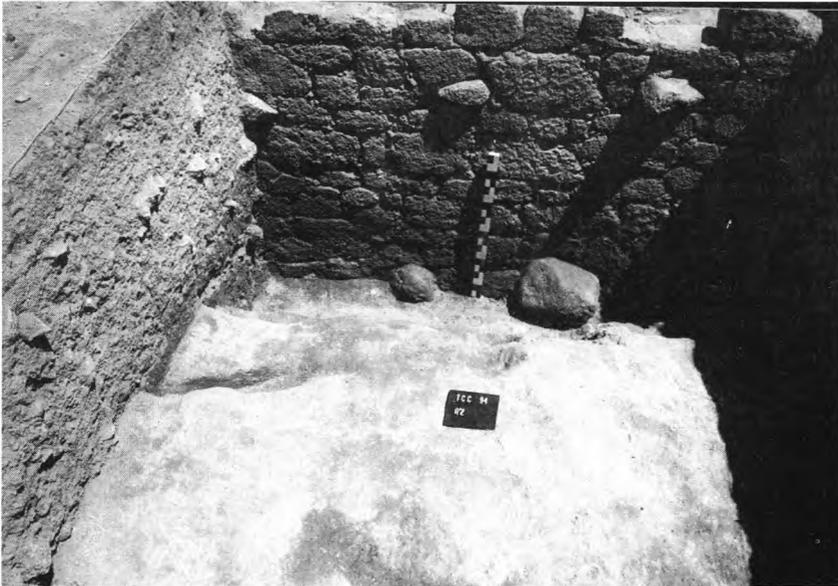
Foro 15 - Aparelho de uma das paredes postas a descoberto a Noroeste da Torre
